Maison « Schmidlin » à Port/BE

Par Sylvia Kistler
et Rudolf Vogt
Architectes EPF/SIA
Gurzelenstrasse 3
2502 Bienne

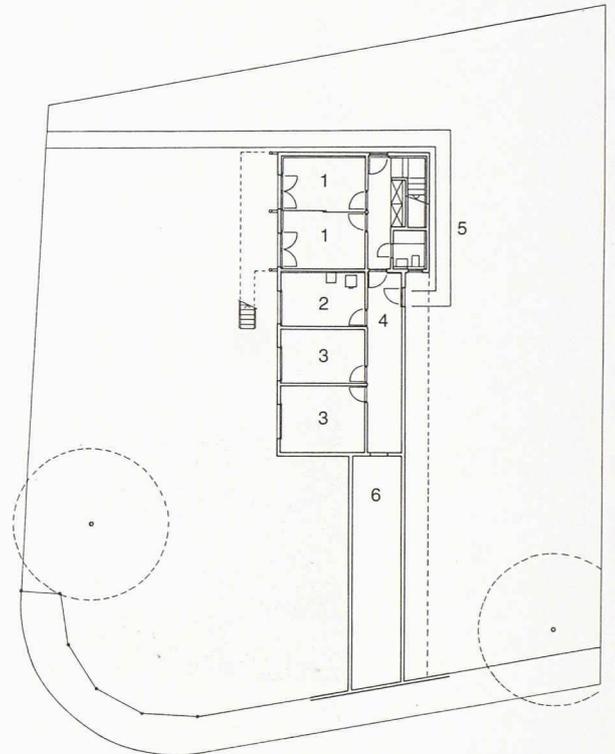
Fig. 2

- Fig. 1. Situation
 Fig. 2. Rez inférieur
 1 Chambre
 2 Buanderie
 3 Cave
 4 Couloir
 5 Salle de bain
 6 Vide sanitaire
 Fig. 3. Rez supérieur
 1 Séjour
 2 Cuisine
 3 Chambre
 4 Couloir
 5 Douche
 6 Balcon
 7 Place de parc
 Fig. 4. Façade est
 Fig. 5. Entrée

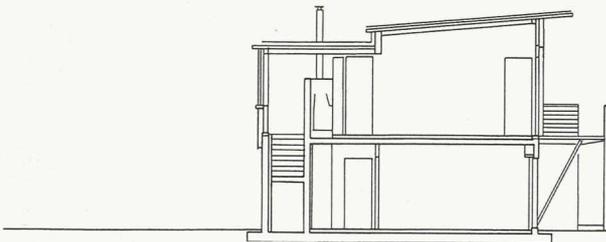
Fig. 1

Fig. 1. Coupe transversale
 Fig. 2. Façade ouest
 Figs. 3, 4, 5. Détails de toiture
