**Zeitschrift:** Ingénieurs et architectes suisses  
**Band:** 124 (1998)  
**Heft:** 22

**Artikel:** Tranchée couverte d'Auvernier  
**Autor:** Monnier, Roland / Girard, Jean-Daniel  
**DOI:** <https://doi.org/10.5169/seals-79411>

# Tranchée couverte d'Auvernier

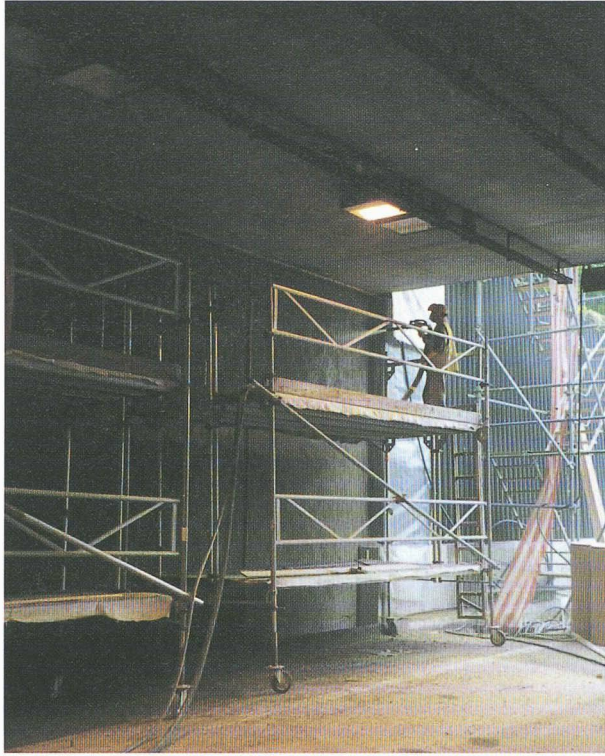
Fig. 6.- Enrobage du treillis par béton projeté

traitement de cure durant 10 jours (fig. 6).

Le matériau d'enrobage du treillis en titane n'est quant à lui soumis à aucune exigence particulière: sa durabilité est garantie par la protection cathodique et la résistance mécanique n'est pas une condition nécessaire à la pérennité de l'ouvrage. Le critère de qualité principal portant sur une bonne adhérence avec le béton en place, les caractéristiques techniques qu'il doit présenter sont les suivantes:

- CEM I 42,5 350 kg/m<sup>3</sup> (mélange sec)
- granulométrie 0-4 mm
- accélérateur de prise 2,5 % du poids du ciment (1<sup>ère</sup> passe).

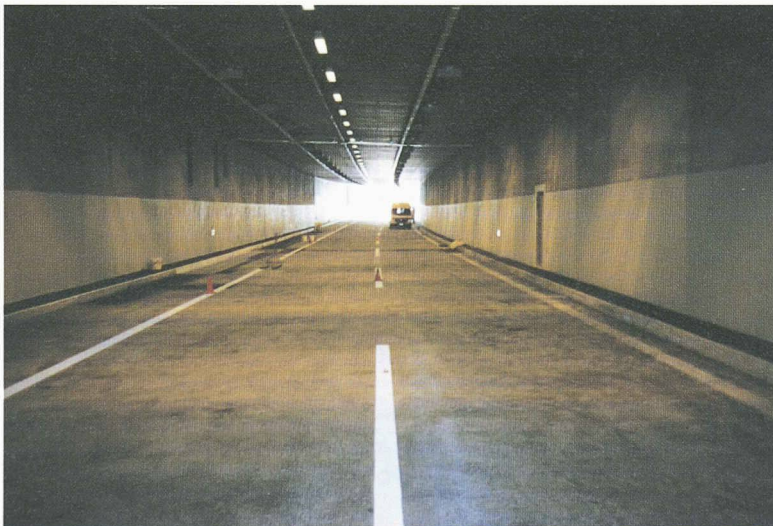
Fig. 7.- Peinture

- Peinture de qualité OS 4. Cette peinture n'est pas indispensable à la réhabilitation du béton mais elle freine l'apport ultérieur des chlorures, facilite le nettoyage et améliore l'esthétique. Sa couleur blanche augmente la luminosité de la tranchée (fig. 7 et 8).
