Pont de Zollhaus

Par Ph. Menétrey,
Dr. sc. tech.
Emch + Berger SA
Gartenstrasse 1,
3001 Berne, et
J.-F. Python
ing. dipl. ETSISTE
Département des
Ponts et Chaussées 17,
Rue des Chanoines 17,
1700 Fribourg

Etudes et réalisation

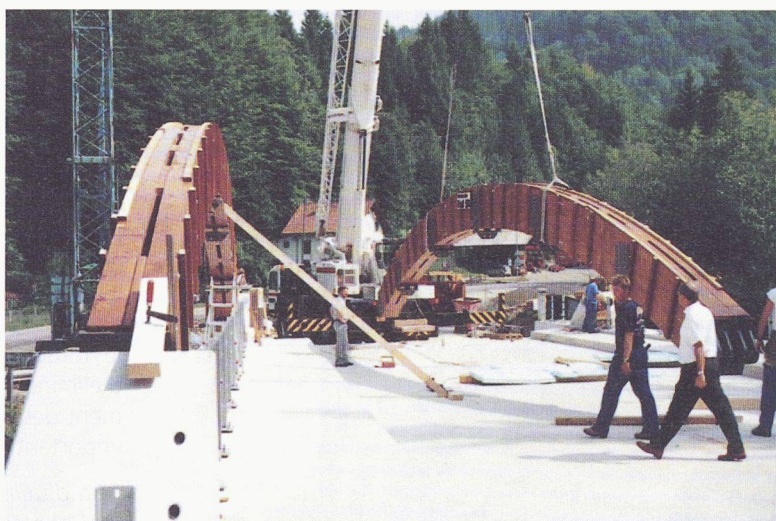
Fig. 6. – Montage des arcs à l'aide d'un camion-grue

L'adjudication à l'entreprise de construction a eu lieu en décembre 1997 et les travaux ont commencé au printemps 1998 par le forage des pieux, suivi du bétonnage des culées. Le tablier a été bétonné sur cintre fixe en été 1998, les arcs étant ensuite mis en place à l'aide d'un camion-grue (fig. 6). Puis, une fois achevés la pose et l'ajustement des suspentes, celles-ci ont été mises en tension avec le décoffrage du tablier. Enfin, la réalisation du revêtement et des équipements a eu lieu en automne 1998, précédant la mise en service du pont en octobre 1998.
