**Zeitschrift:** Tracés : bulletin technique de la Suisse romande  
**Herausgeber:** Société suisse des ingénieurs et des architectes  
**Band:** 130 (2004)  
**Heft:** 22: Lausanne underground

**Artikel:** Eviter les tassements pendant les travaux du m2  
**Autor:** Tappy, Olivier / Goussi, Joanna / Brodbeck, Jean-François  
**DOI:** <https://doi.org/10.5169/seals-99349>

# Eviter les tassements pendant les travaux du m2

Au centre ville, entre la place de l'Europe et le pont Bessières, le m2 passe à proximité immédiate de deux ouvrages emblématiques de la ville : le Grand Pont et la Cathédrale. Plusieurs mesures particulières doivent garantir que la réalisation du métro ne crée pas de dommage à ces deux constructions.

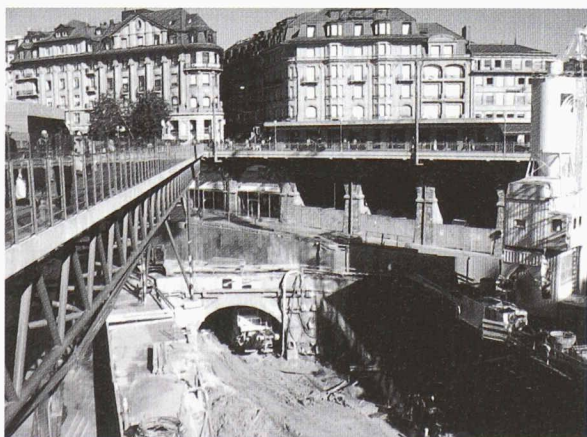
Fig. 1 : Tunnel St-Laurent, portail place de l'Europe

Le front d'attaque se trouve au droit du mur de soutènement de la route Bel-Air (fig. 1). Dans cette zone, le projet prévoit l'excavation à l'abri de quatre voûtes parapluies d'une longueur totale d'environ 40 m. A une quinzaine de mètres du portail sud, le tracé du tunnel croise le Grand Pont, passant sous la culée nord-ouest et les trois premières piles le long de la route Bel-Air (fig. 2). Les piles sont fondées dans la moraine, à une distance verticale d'environ 2,50 m par rapport au gabarit du tunnel.

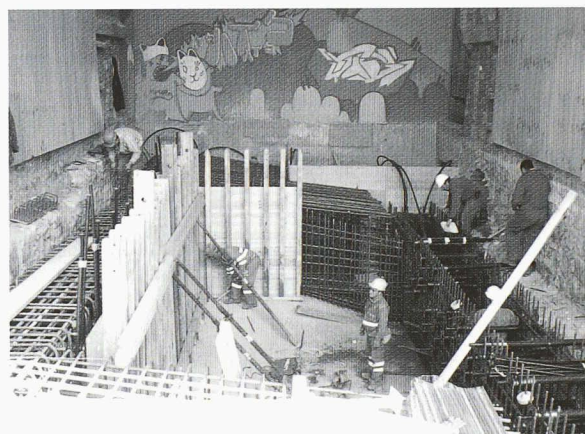
Fig. 4 : Poutres autour des piles avec les barres de précontraintes

Les têtes des micropieux, équipés de vérins plats, ont été bétonnées dans un système de poutres autour des piles. Le report des charges du pont sur les micropieux se fait par frottement entre les poutres en béton et les parois des piles, frottement qui est assuré par la mise en place de barres précontraintes (fig. 2 et 4).

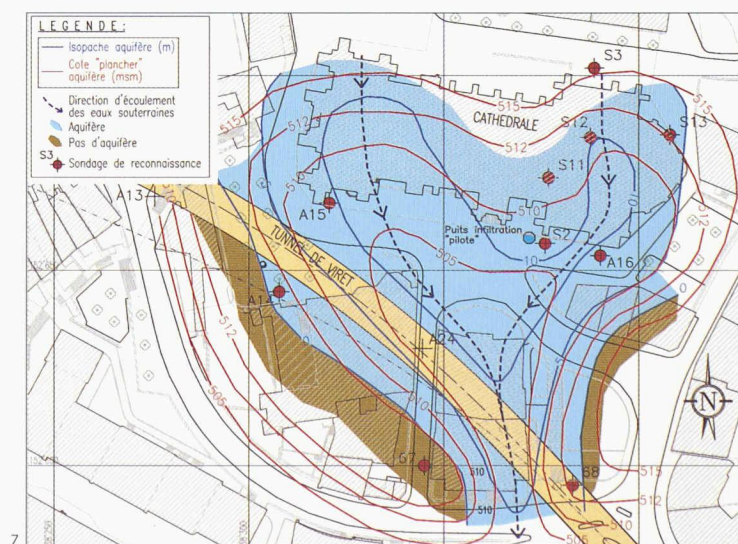
Fig. 7 : Extension des formations aquifères sous la Cathédrale et direction générale de l'écoulement des eaux souterraines
