**Zeitschrift:** Tracés : bulletin technique de la Suisse romande  
**Herausgeber:** Société suisse des ingénieurs et des architectes  
**Band:** 130 (2004)  
**Heft:** 22: Lausanne underground

**Artikel:** A travers les piles du pont Bessières  
**Autor:** Bisetti, Aldo  
**DOI:** <https://doi.org/10.5169/seals-99350>

# A travers les piles du pont Bessières

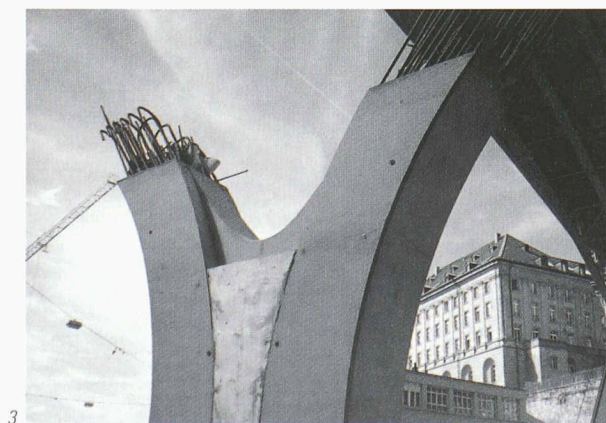
Fig. 3 : Pile évasée du futur pont St-Martin

La conception des piles est dictée par l'exigence de réduire au maximum leur emprise au sol ainsi que par le souci de maintenir une bonne transparence de l'ouvrage dans le sens longitudinal. L'évasement en tête des piles répond aux légères voûtes du tablier et souligne une transmission harmonieuse des sollicitations (fig. 3 et 4). Ces piles sont fondées sur deux pieux forés tubés (DN 1,3 m) de 7 m de longueur fichés dans la molasse.
