# Eglise Saint-Jean-Baptiste de Grandson, chronique d'une **restauration**

**Ancien prieuré bénédictin transformé en église paroissiale lors de la Réforme, l'église Saint-Jean-Baptiste de Grandson a été restaurée durant ces sept dernières années avec l'objectif de rester un élément de patrimoine « durable » : il fallait permettre la conservation voire la redécouverte de certains aspects du bâtiment, et réinterpréter l'espace pour le rendre accessible aux besoins contemporains. Les travaux de rénovation ont pris fin en mai 2006 et l'inauguration a eu lieu les 9 et 10 septembre derniers, lors des Journées du patrimoine.**

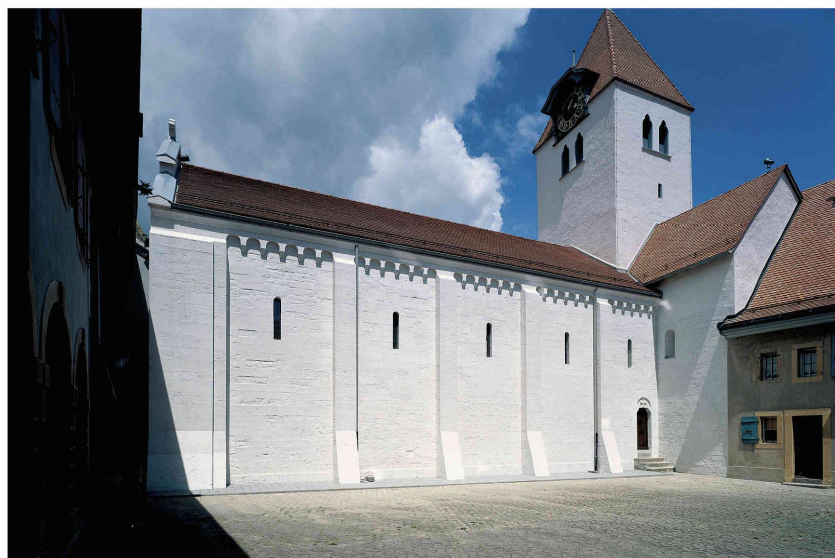
Fig. 1 : Eglise Saint-Jean-Baptiste, vue extérieure

Connue pour la beauté et la majesté de ses chapiteaux, visitée chaque année par plusieurs dizaines de milliers d'amoureux du patrimoine et par les spécialistes de l'art roman, l'église Saint-Jean-Baptiste de Grandson est classée monument historique (fig. 1). Avec la Cathédrale de Lausanne et l'église de Romainmôtier, elle est l'un des très rares édifices placés sous la responsabilité directe de l'Etat.

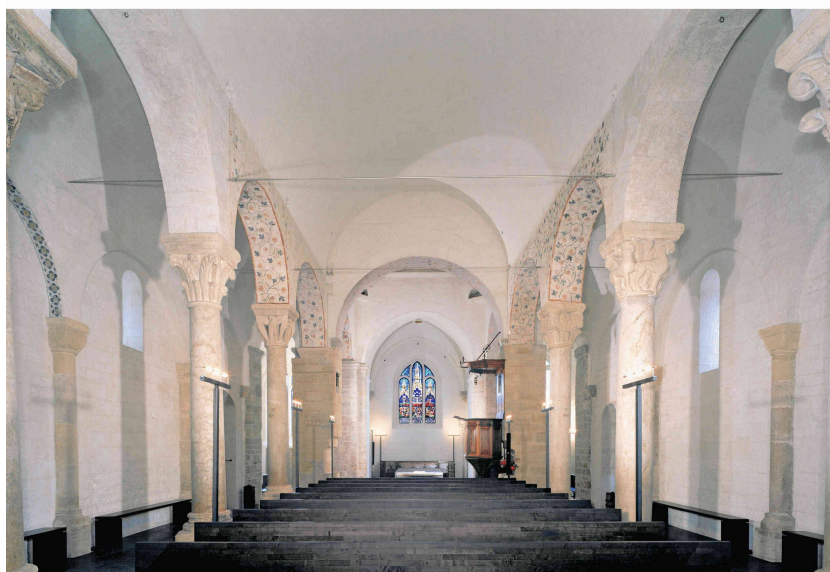
Fig. 2 : Vue générale de la nef (Photos SMBA-DINF, Etat de Vaud)

L'intervention sur les voûtes de la nef (fig. 2) a constitué le temps fort de la première tranche des travaux. Les cinq tirants métalliques (datant du XIX<sup>e</sup> siècle) ont été remplacés par des tirants en acier inoxydable, plus résistants et de section plus fine. Ce renouvellement, particulièrement délicat pour la statique de l'ouvrage, a nécessité la mise en place de tirants provisoires, traversant toute la nef par les fenêtres des bas-côtés et retenus par une imposante armature métallique extérieure.
