Zeitschrift: Tracés : bulletin technique de la Suisse romande
Herausgeber: Société suisse des ingénieurs et des architectes
Band: 132 (2006)
Heft: 22: Les failles d'Alptransit

Excavations à grand diamètre dans les failles

En dépit de pronostics favorables, l'excavation de la station multifonctionnelle de Faido a finalement dû être réalisée à proximité d'une faille, ce qui a considérablement influencé les travaux de ces dernières années. La distribution du site a été revue et les soutènements ont dû être adaptés. La traversée de la faille est aujourd'hui maîtrisée et les excavations dans la zone d'influence de cette dernière touchent à leur fin.

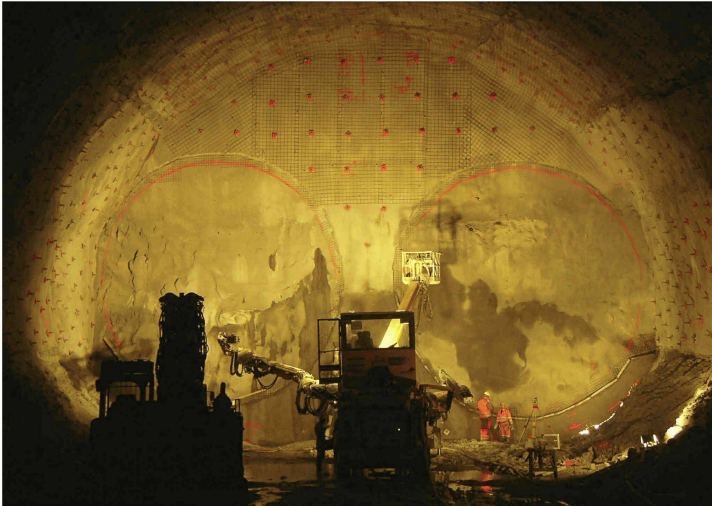
Fig. 2 : Caverne d'intersection Sud du tube Ouest

Malgré cette décision, deux éléments ont tout de même dû être exécutés dans des zones critiques. Il s'agit d'une part de la caverne d'intersection Sud du tube Ouest, où une section de 330m² (fig. 2) devait être creusée à moins de quatre mètres d'une faille, et d'autre part, de la réalisation d'un tronçon du tube Ouest au Nord de la caverne transversale, à travers la faille, dans un enchevêtrement de deux roches comprenant les gneiss de la Leventina et du Lukmanier.

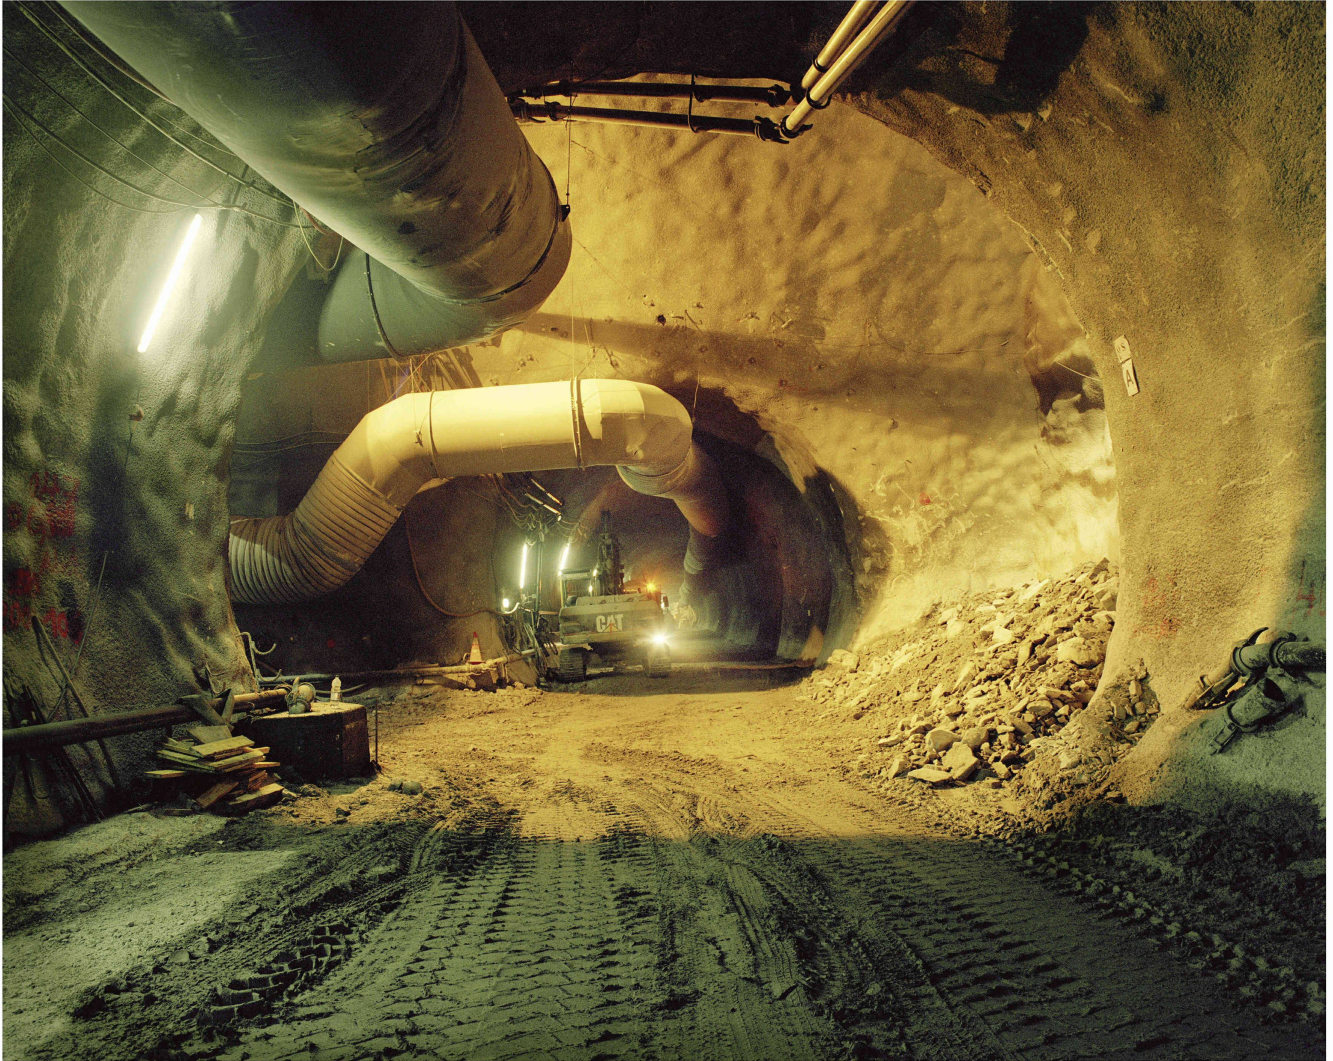
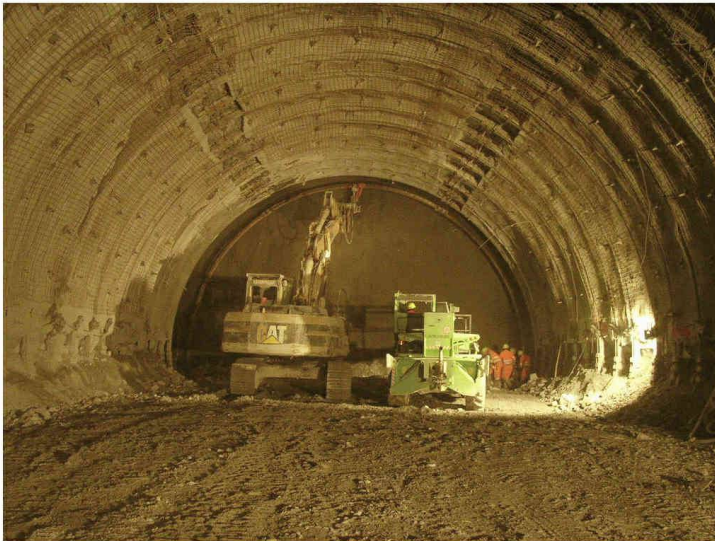
Fig. 4: Soutènement à travers la faille du tunnel Est

Dans le nouveau projet, le tube Ouest traverse une faille au Nord de la caverne transversale. Cette faille avait déjà été traversée par le tube Est au Sud de la caverne transversale, mais l'excavation avait alors été réalisée dans les gneiss de la Leventina, une roche plus résistante que sa voisine du Lukmanier. La zone avait été maîtrisée par la pose de cintres coulissants de type TH 36, d'ancrages de 4 m et de 30 cm de béton projeté, avec des saignées pour absorber les 25 cm de déformation calculés (fig. 4).

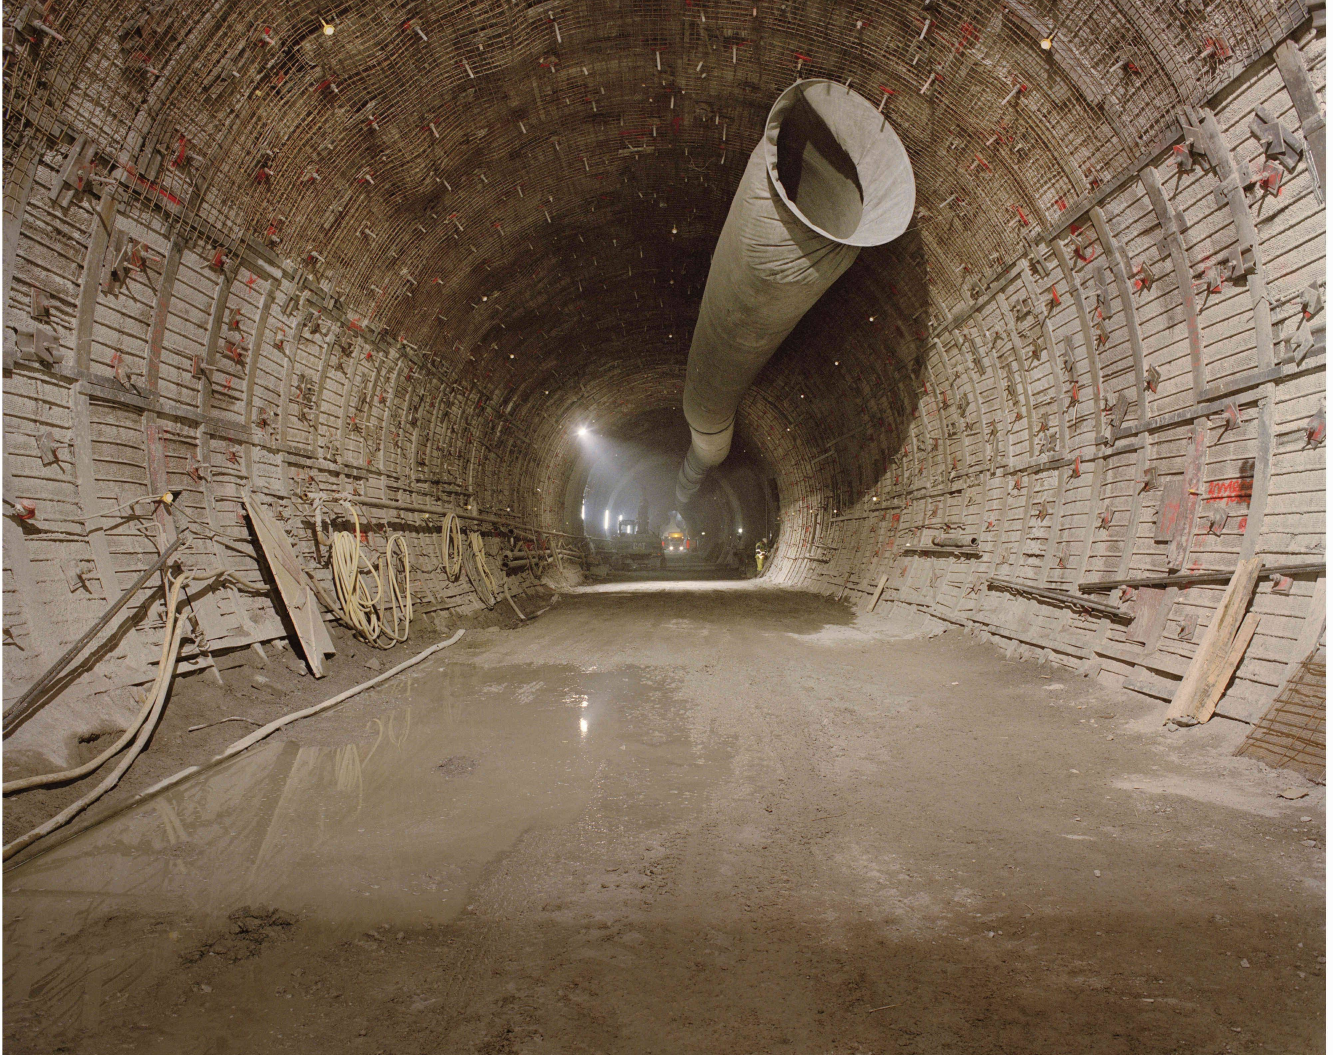
Après quelques semaines, la pression sur le soutènement est devenue si forte que des cintres ont commencé à fluer (fig. 5), ne fournissant plus la résistance demandée. La mise en place d'ancrages lourds, de 12 m de longueur, n'a toutefois pas été à même d'empêcher la poursuite des convergences diamétrales qui ont atteint jusqu'à 1,6 m pour un diamètre d'excavation de 10 m. Ces déformations se sont produites sur une période de trois mois. Les travaux d'excavation ont alors été interrompus et une reprise de la zone était inévitable. Un nouveau type de soutènement a dû être envisagé sur la base d'une rétroanalyse³ et des observations faites.

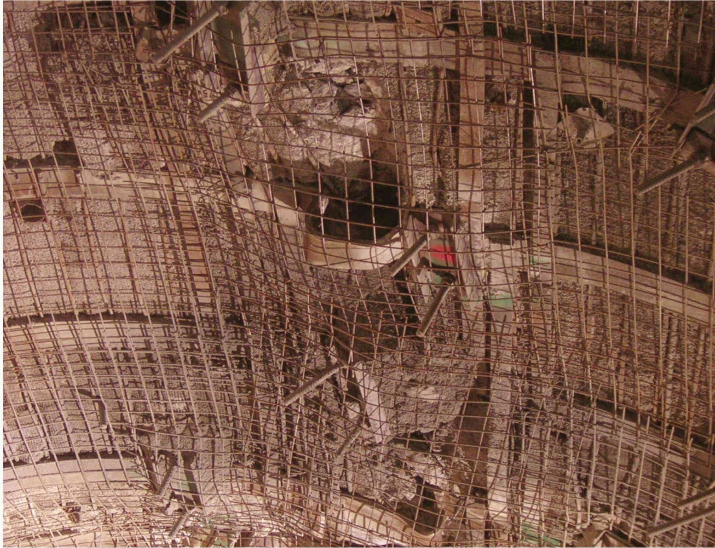
5

Au cours de l'exécution (fig. 6), les convergences ont dépassé les 50 cm radiaux prévus, la vitesse de déformation

radiale atteignant par endroit plus d'un centimètre par heure. En analysant les déformations, les projeteurs ont décidé d'utiliser la réserve d'espace prévue pour absorber des convergences supplémentaires: lorsque celles-ci ont atteint 90 cm, le système a été rigidifié en fermant les saignées (béton projeté) et les couches finales en béton projeté ont été appliquées pour accroître la résistance du système. Ainsi, il a été possible de maîtriser le massif dans cette zone.

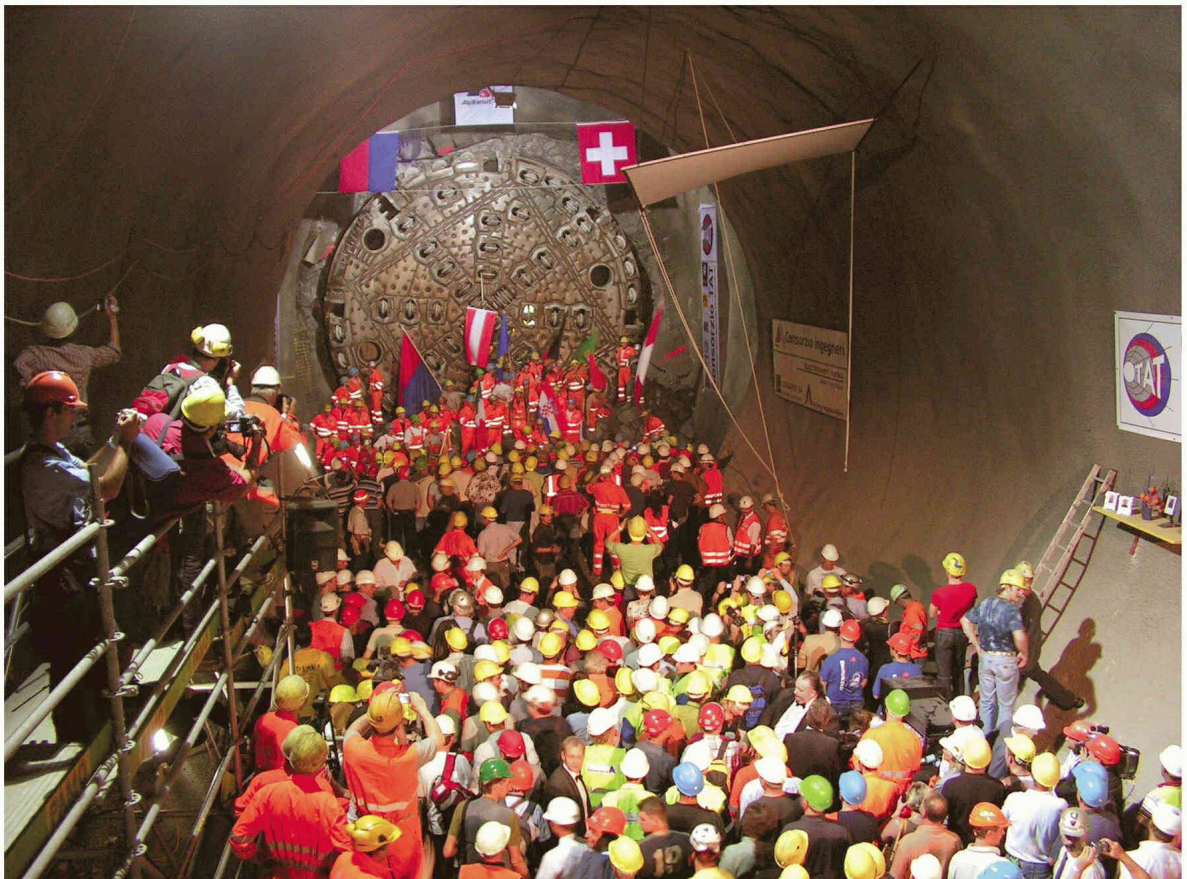
Fig. 7 : Percement du tunnel Est

Le fort engagement des partenaires du projet fait que les zones délicates à proximité de Faido sont aujourd'hui excavées: les déformations se sont stabilisées et les travaux de préparation pour le déplacement des tunneliers à travers le site avancent à grande vitesse. Le premier tunnelier (tube Est) est arrivé le 6 septembre 2006 (fig. 7), alors que le second a fini l'excavation du tronçon de Bodio le 26 octobre 2006. Les deux tunneliers doivent reprendre le creusement du tronçon vers Sedrun (environ 11 km) au printemps 2007.
