# DEUX THÉÂTRES À VEVEY

A Vevey, on vient de réaménager le Castillo et l'Oriental, deux espaces scéniques qui occupaient, chacun à sa façon, une place importante dans la vie publique de la petite ville lémanique. Les deux réhabilitations ont été réalisées par la même équipe: le bureau architectum basé à Montreux. Analyse comparée de deux projets, qui, malgré leurs différences, témoignent d'une approche et d'une sensibilité communes.

## Le Castillo

## L'Oriental

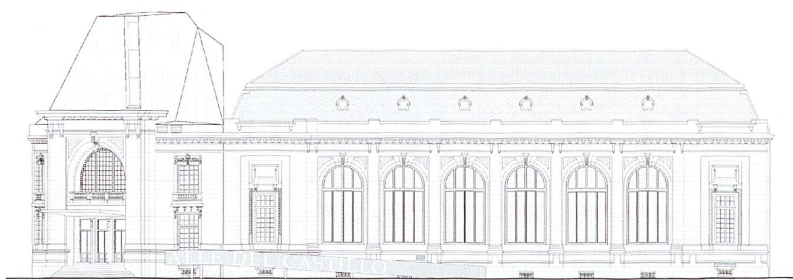
Façade Nord

- 1 Elévation du Castillo (architectum)
- 2 L'entrée principale donnant sur la place du marché (photo Thomas Telley)
- 3 Une des deux salles de réunion, sous le toit, au dessus du foyer (photo Alexander Gempeler)
- 4 Détail des décorations en staff (photo Alexander Gempeler)
- 5 L'emprunte du restaurant démoli, à l'arrière du bâtiment (photo Thomas Telley)

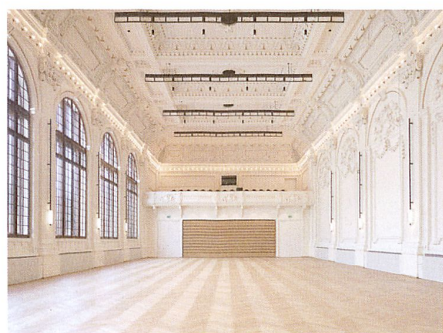
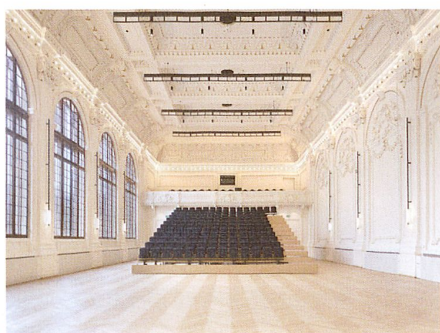
6a

- 6 Les gradins télescopiques rangés (a) ou déployés (b). (Photo Thomas Telley)
- 7 Le dispositif technique dans les combles (photo Thomas Telley)
- 8 Coupe longitudinale (architectum)
- 9 La salle de l'Oriental, avant l'intervention d'architectum (Archéotech)
- 10 Les gradins se terminent dans la fosse d'avant scène. (Daniel Furrer)
- 11 La trappe technique de la fosse d'avant scène facilite le transport du matériel entre les espaces de rangement et la scène (photo Alexander Gempeler)

Partout où cela a été possible, les éléments anciens ont été préservés. Le fonctionnement de la salle a été nettement amélioré avec l'ajout de gradins télescopiques glissés sous le balcon ainsi que d'un système d'accrochage ajustable. Le dispositif lourd et volumineux, parfaitement dissimulé derrière les plafonds historiques, a pu être fixé sur la charpente existante. Pour donner une idée de ce que cela représente, il faut s'imaginer un gril technique, parfaitement opérationnel, caché derrière une fine couche de plâtre. Quand les projecteurs sont rangés, seuls les câbles qui tiennent les vergues tubulaires témoignent de l'existence du dispositif.
