Zeitschrift: Bauen + Wohnen = Construction + habitation = Building + home : internationale Zeitschrift

Heft: 6: Bauten für Ferien und Freizeit = Bâtiments de vacances et de récréation = Holiday houses and recreation buildings

Artikel: Kunsteisbahn Davos

Krähenbühl & Bühler, Davos
Eisenbetonarbeiten:
Cuno Künzli, dipl. Ingenieur

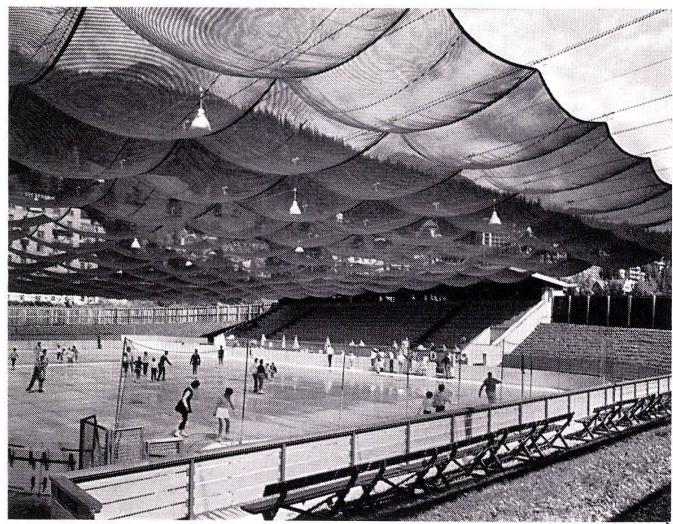
3

Im Sommer absorbiert ein Kunststoffnetz einen großen Teil der Hochgebirgseinstrahlung, die das Eis zum Schmelzen bringen würde.
