Artikel: Wohnhochhaus in Wolfsburg = Immeuble-tour à Wolfsburg = High-rise apartment house in Wolfsburg

Dieter Oesterlen, Hannover – Braunschweig
 Bauleitung: »Neuland« Gemeinnützige Wohn-
 ungs- und Siedlungs-GmbH, Wolfsburg

Wohnhochhaus in Wolfsburg

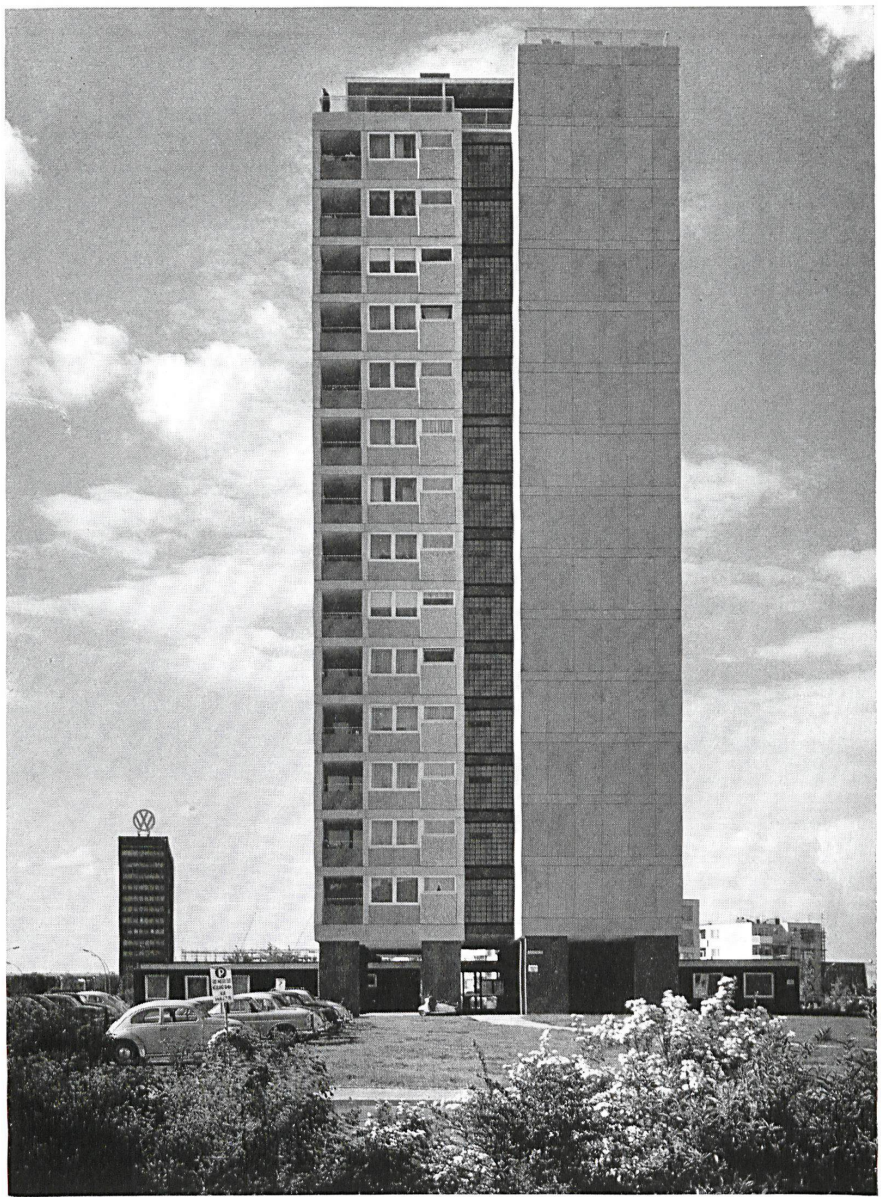
1 Südgiebel.
 Pignon sud.
 South gable.

Das 16geschossige Hochhaus steht als städtebauliche Markierung eines Wohnquartiers inmitten von 3- bis 4geschossigen Reihenhäusern.

Die Baumasse des Hochhauses ist in 2 schlanke Scheiben gegliedert, die gegeneinander versetzt sind und damit den Grundriß nach außen hin verdeutlichen und eine plastische Durchformung des Hochhauses bewirken.

Der Baukörper ist erdgeschossig auf Stützen gestellt, um die Grünflächen unter dem Gebäude hindurchfließen zu lassen und den Durchblick in die vorhandene Bebauung zu erhalten.

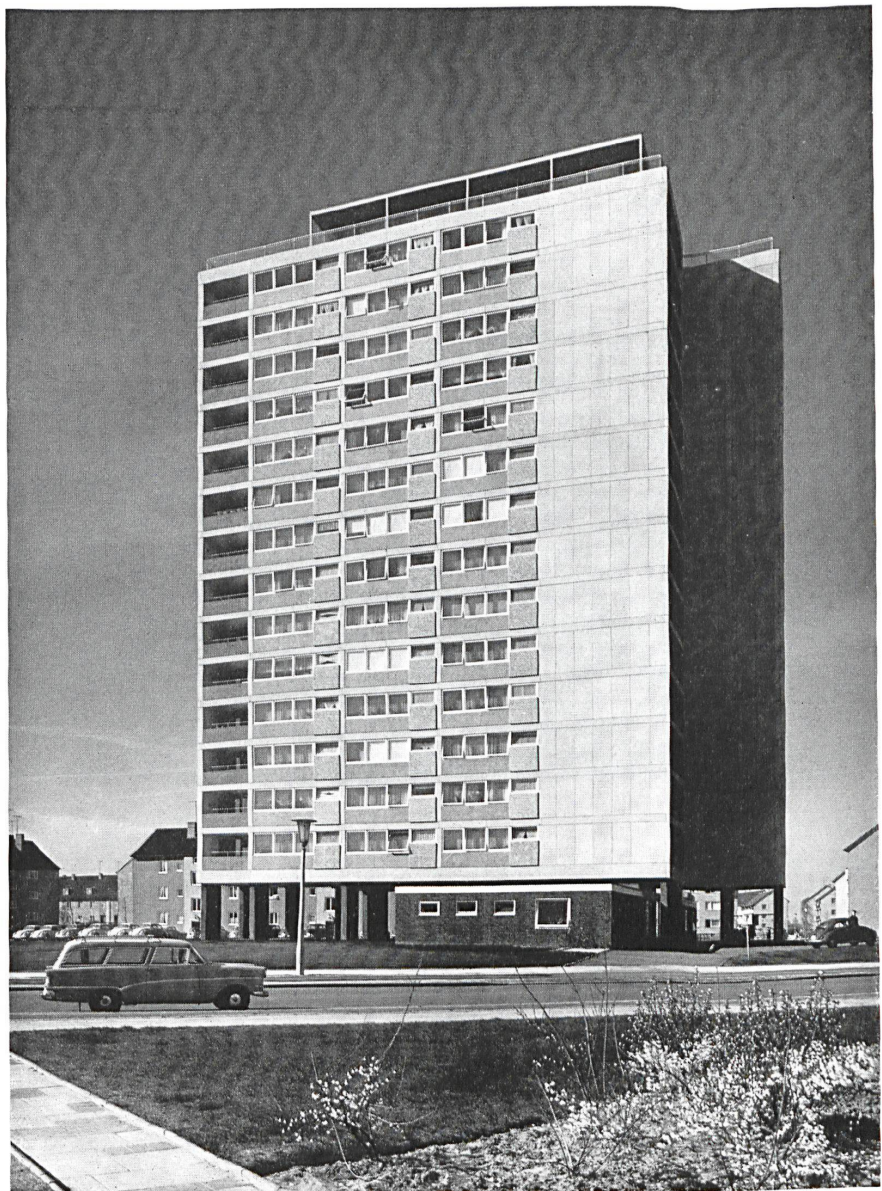
1
Ansicht von Osten.
Vue depuis est.
View from east.

Das Hochhaus ist in Stahlbeton konstruiert. Die Flur- und die Wohnungstrennwände haben tragende Funktion. Die gesamte Außenhaut des Wohnhochhauses ist in farblich differenzierte Betonsteinplatten unterteilt, die als Fertigbauteile – innenseitig mit Wärmeisolierung und Dampfsperre versehen – auf die Baustelle kommen und mit dem Kran montiert werden. Diese Betonsteinplatten dienen nach außen hin gleichzeitig als Schalung, die fest mit dem Bauwerk verbunden ist (verlorene Schalung). Die größeren Brüstungsplatten unter dem Küchenfenster ragen zur Belebung der Fassade aus der Fassadenoberfläche heraus und sind mit Glasmosaik verkleidet. Auch dieser Brüstungsstein ist als Fertigteil angeliefert und eingebaut. Sämtliche Betonsteinplatten der Außenfassade sind am Rande mit einer besonderen Profilierung versehen, die es ermöglicht, daß die Platten ohne Mörtelfuge versetzt werden konnten. Maßgebend für diese Ausführung war die Überlegung, daß an solch einem Wohnhochhaus keine Außenreparaturen, die ein Gerüst erfordern, entstehen dürfen. Bislang waren gerade die Fugen Veranlassung zu solchen Reparaturen. Durch die hier angewandte Konstruktion wurde dieser sonst übliche Mangel behoben und die konstruktiven Möglichkeiten des Fertigbetons ausgenutzt. Ein ganz seltenes Beispiel formvollendeter, architektonisch vollbefriedigender Vorfabrikation, entstanden in der Zusammenarbeit einer erstklassigen Kunststeinfabrik mit einem erstklassigen Architekten. Die Aufgeschlossenheit der Bauherrschaft ist als dritte Stimme wichtig.
