**Heft:** 6: Hotels, Ausflugsrestaurants, Ferienhäuser = Hôtels, restaurants d'excursion, maisons de vacances = Hotels, tourist restaurants, holiday houses

**Artikel:** Strandhotel Porto-Santo am Flughafen von Madeira = Hôtel de plage à Porto Santo à l'aéroport de Madeira = Porto Santo Beach Hotel at the airport of Madeira

**Autor:** Zietzschmann, Ernst

# Strandhotel Porto-Santo am Flughafen von Madeira

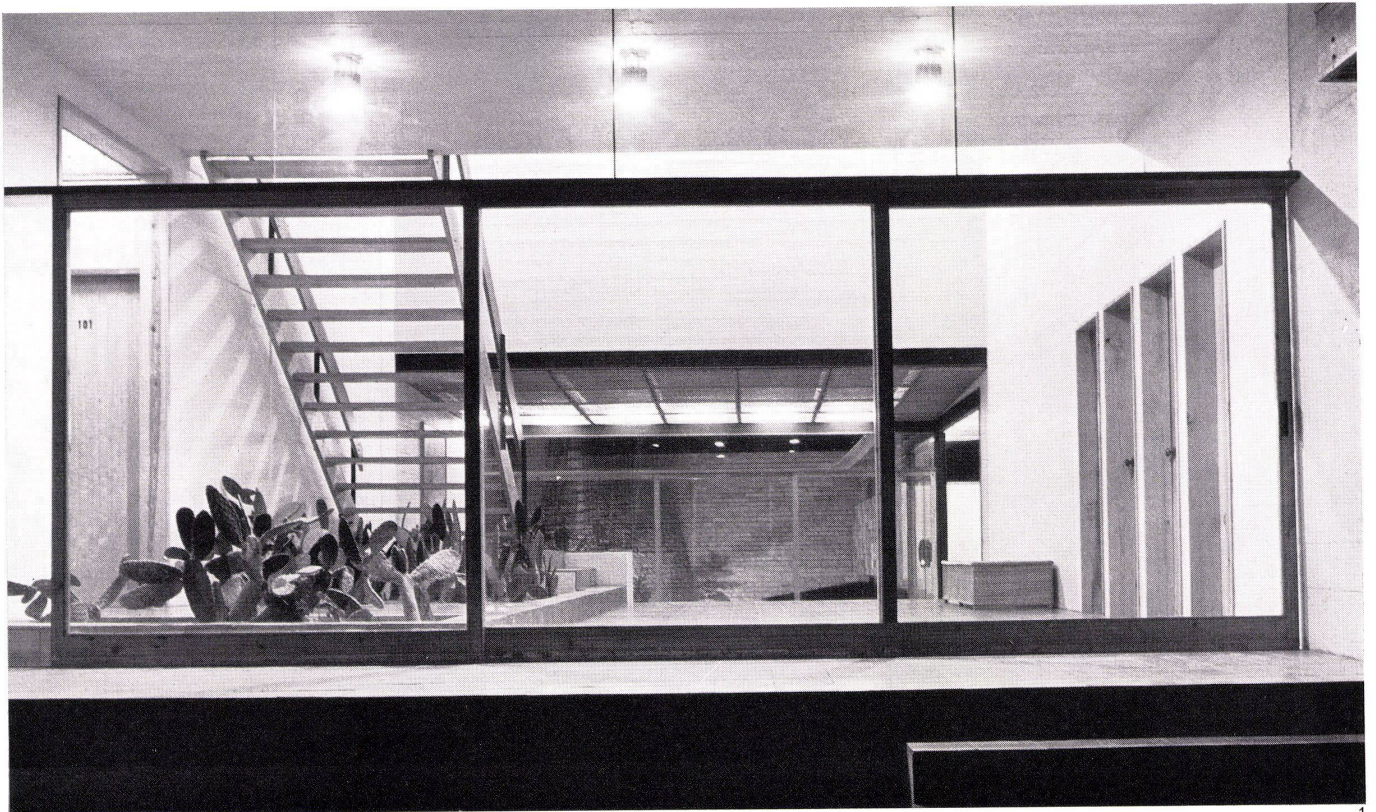
1  
Blick vom Westen in die große Treppenhalle neben der Eingangshalle.  
Vue l'ouest du grand hall avec escaliers à côté du hall d'entrée.  
Looking from west into the large stairway hall near the entrance hall.

Zwischen den drei Staffelungen liegen zurückgezogene Treppenhäuser mit je einem separaten Ausgang zum Garten und zum Strand.

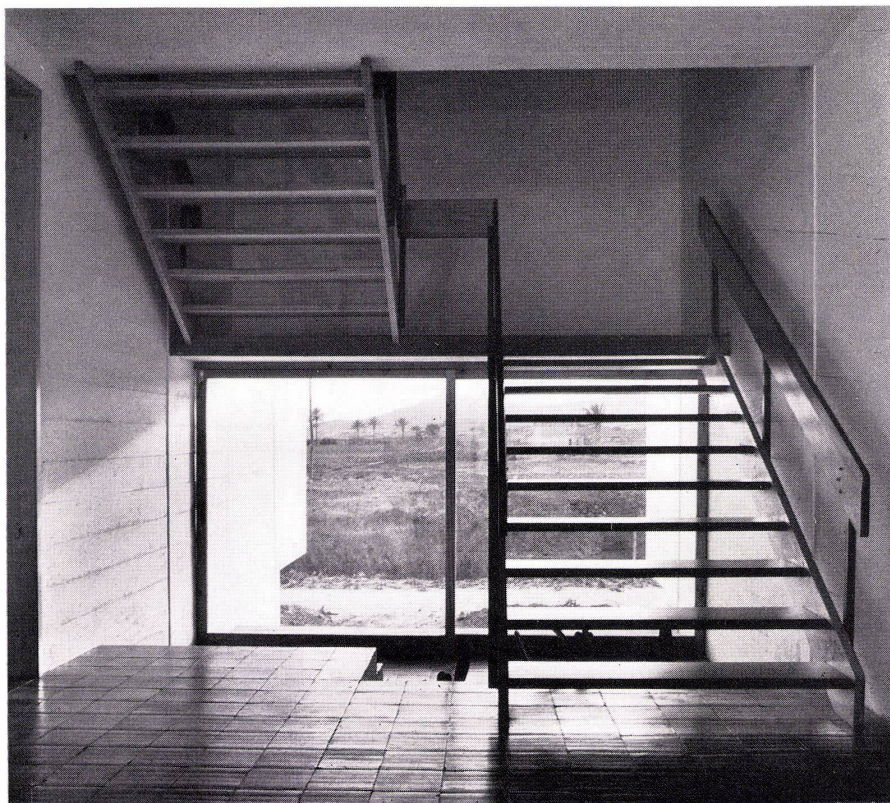
2  
Eines der Treppenhäuser im Hotelzimmertrakt.  
Escaliers d'une aile de chambres.  
One of the stairwells in the room tract.

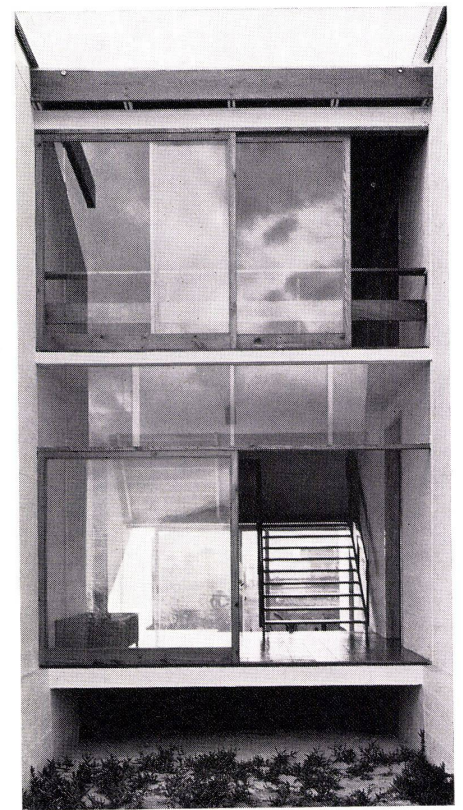
3  
Treppenhausefenster im Hotelzimmertrakt.  
Vitrage de la cage d'escaliers d'une aile de chambres.  
Stairwell glazing in the room tract.

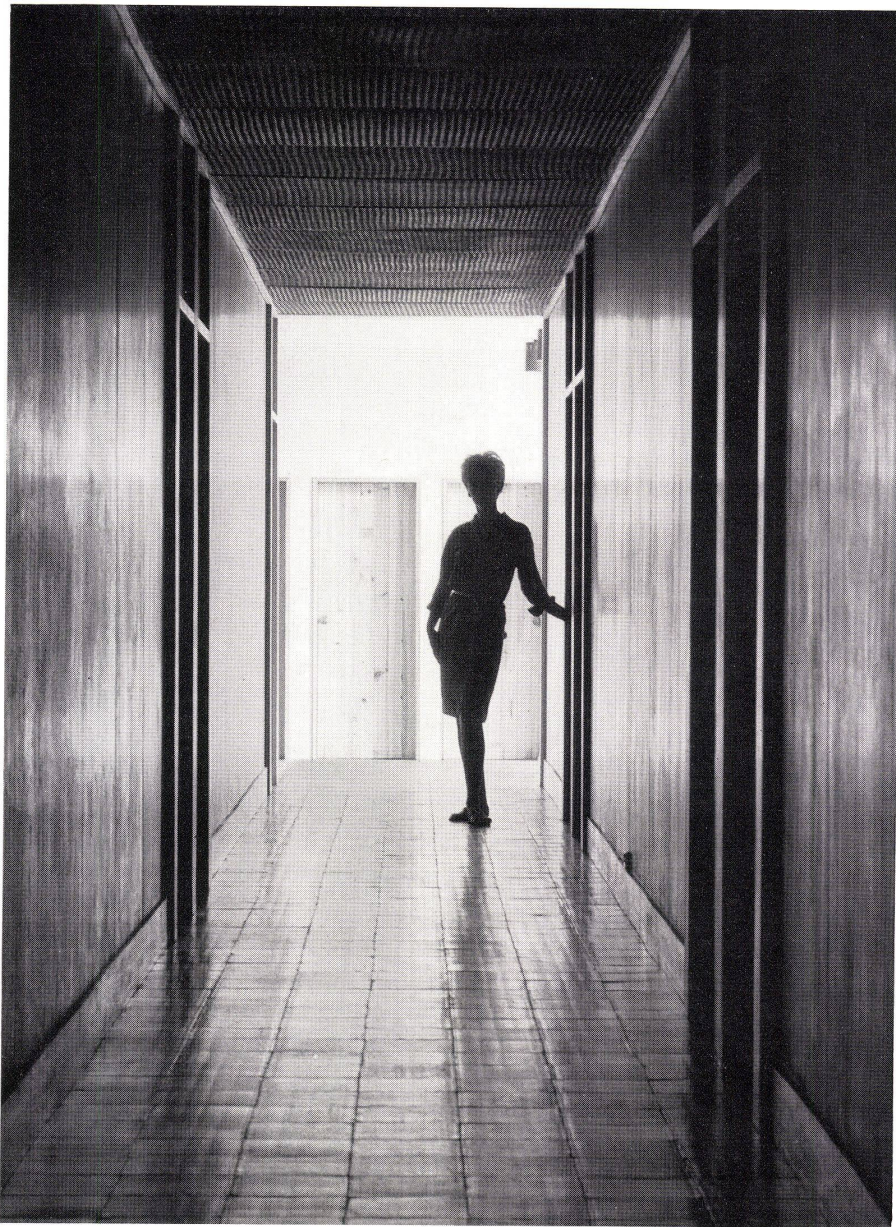
1 Ein Zimmerkorridor mit den typischen Schilfgeflechtdecken.

innen überall holzverkleidet, die Badezimmer versehen mit Plastikbelag. Als Deckenmaterial wurde in den Zimmern eine Holzfasersplatte, Typ Heraklith, in allen Korridoren und den allgemeinen Räumen Schilfmatten verwendet, die lichtdurchlässig geflochten wurden und die über diesen Matten installierte Beleuchtung durchscheinen lassen. Für die Brises-soleil auf den Loggien, die als Schiebe»läden« konstruiert sind, wurde ein auf der Insel wachsendes Rohr verwendet. Dasselbe Material dient für Sonnensegel, die über der Südterrasse hängen und je nach Bedarf herabgeklappt werden können. Eine in der Art der bäuerlichen Trockenmauern auf allen diesen Atlantikinseln aufgeführte Bruchsteinmauer ziert den Speisesaal. Eine mit »Azulejos«-Platten verkleidete Wand dient dem Eingang als Schmuck. Die Verwendung des vorfabrizierten Materials verbilligte den Bau ganz wesentlich. Pro Hotelzimmer wurden ca. 3300 \$ inkl. Installationen benötigt, was etwa der Hälfte der Kosten in traditioneller Bauweise entspricht. Zie.

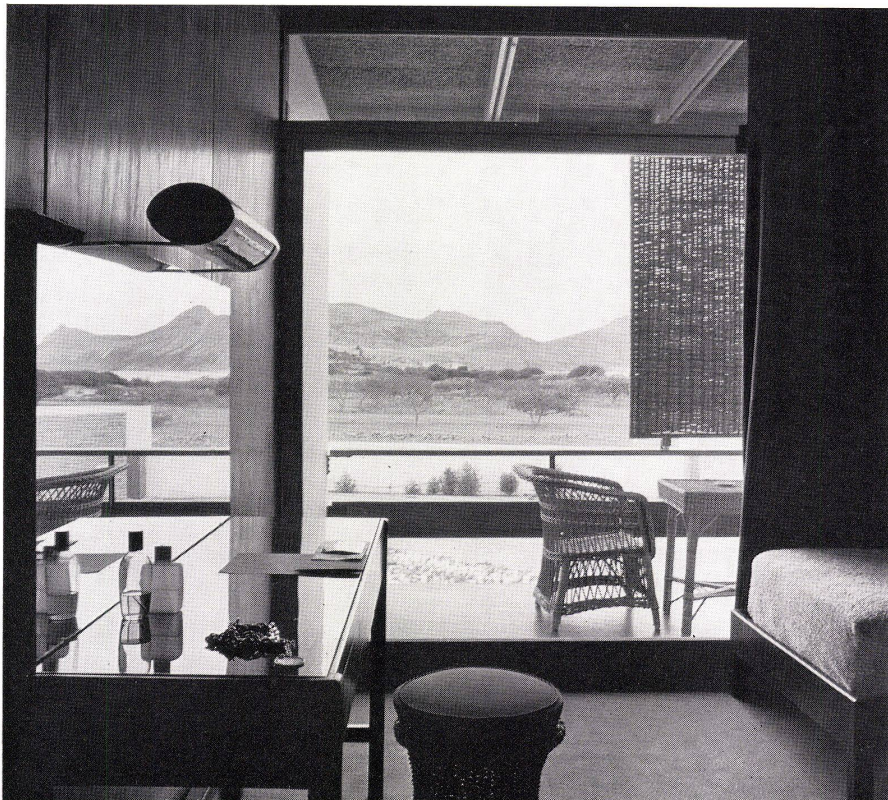
2 Blick aus einem Hotelzimmer auf die Loggia, die mit verschiebbaren Rohrmatten gegen die Hitze geschützt wird.
