Artikel: Haussanierung am Stadtplatz von Aarberg = Assainissement de la Place Communals d'Aarberg = Reorganization of the town square of Aarberg

Autor: Geiser, Frank

Haussanierung am Stadtplatz von Aarberg

Architekt Frank Geiser, Bern

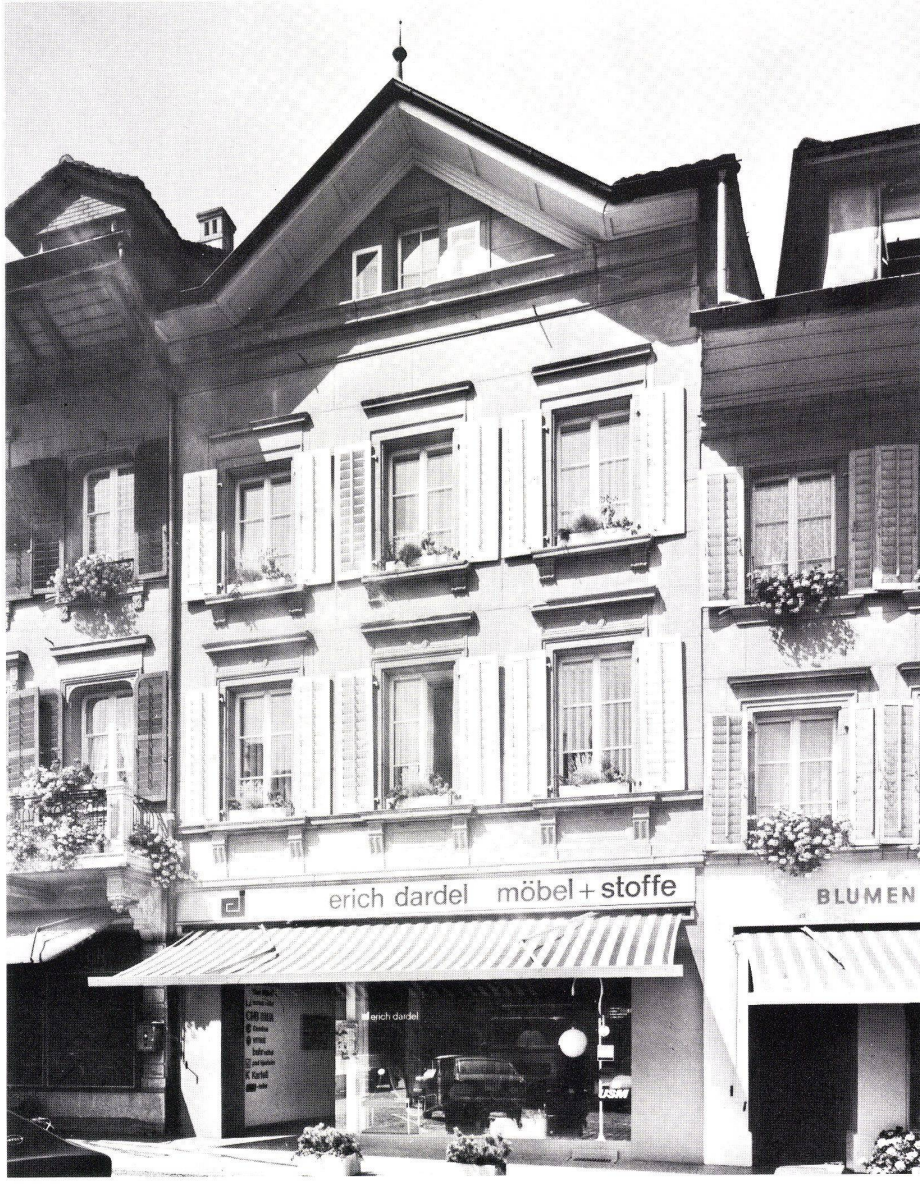
1

Fassade am Stadtplatz.

Façade donnant sur la «Stadtplatz» (Place Communale).
Façade overlooking the town square.

Das Objekt befindet sich am Stadtplatz von Aarberg. Wegen der Erhaltung des Stadtbildes und des relativ guten Zustands der Umfassungsmauern – insbesondere auch der Sandsteinfassade – konnte auf äußere bauliche Veränderungen verzichtet werden.

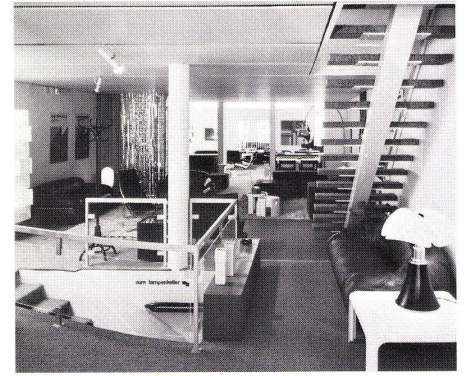
5

Ausstellungsraum im Erdgeschoß.

Salle d'exposition au rez-de-chaussée.
Exhibition room on ground floor.

Die wichtigsten und größten Ausstellungsflächen befinden sich zusammen mit dem Geschäftseingang im Erdgeschoß. Um zusammenhängende Räume mit gutem Einblick von außen zu erhalten, mußte das bestehende Treppenhaus in diesem Geschoß abgebrochen werden. Der verlängerte Zugang ermöglichte die Vergrößerung der Schaufensterfront und gewährleistet über den neu eingebauten Aufzug auch den direkten Zugang zum Wohngeschoß. Die Ausstellung setzt sich in den freigelegten Kellerräumen und im ersten Obergeschoß fort, wo sich in der hinteren Raumzone auch das Büro befindet. Die neue Wohnung liegt im zweiten Obergeschoß, während das ebenfalls freigelegte Dachgeschoß mit Dachboden wiederum als Ausstellungsraum benutzt wird.
