Artikel: Les bâtiments semi-enterrés de Bramois : un habitat du néolithique final en Valais (Suisse)
Autor: Mottet, Manuel / Gentizon Haller, Anne-Lyse / Haller, Marc
Kapitel: VIII: L'architecture des bâtiments
DOI: <https://doi.org/10.5169/seals-835721>

CHAPITRE VIII

L'ARCHITECTURE DES BÂTIMENTS

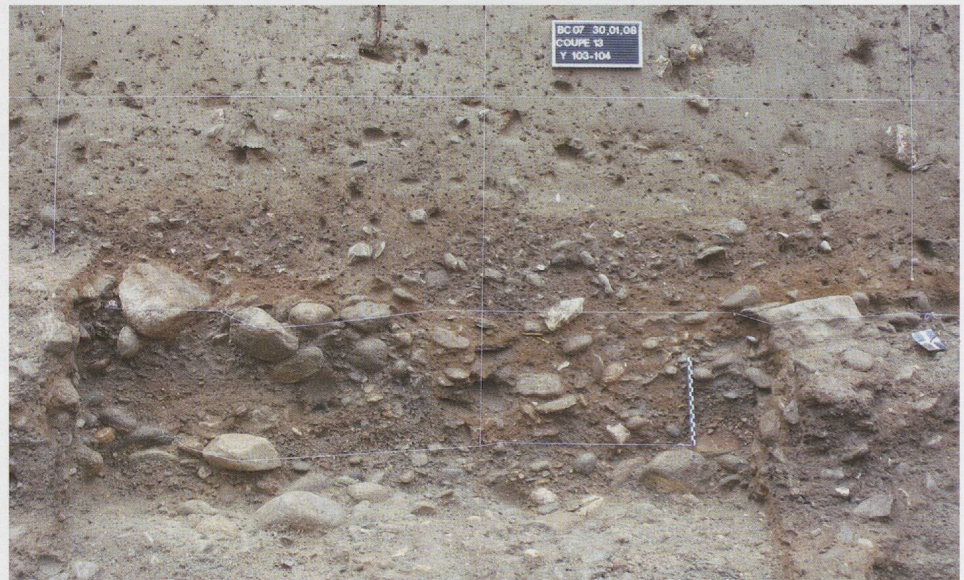
Fig. 204 — L'entrée du Bâtiment 2 est marquée par un surcreusement aménagé avec de la terre de paroi couleur brun orangé, dans la Coupe 13 aux mètres 103-104 (jalon de 20 cm).

Le Bâtiment 2 se distingue par une entrée aménagée dans la paroi sud-ouest, marquée par une alvéole en pente douce (fig. 204). Elle mesurait une soixantaine de centimètres de largeur et probablement moins d'un mètre de longueur et permettrait de descendre dans l'excavation. Cette entrée devait être protégée par un auvent ou une avancée du toit pour éviter des infiltrations d'eau dans l'excavation lorsqu'il pleuvait. Elle devait également jouer un rôle dans l'aération et l'évacuation de la fumée grâce à son orientation vers le sud-ouest, faisant face aux vents dominants, qui suivent l'axe de la vallée du Rhône.

L'échantillon micromorphologique M8 (*cf. supra*, fig. 14, p. 24 et aussi Annexe 2) révèle un niveau compacté à l'interface entre la terre de paroi ayant servi à agencer l'entrée (13/32) et les colluvions supérieures (13/31). Cette légère compaction marque peut-être un passage, mais ne témoigne pas d'un intense piétinement. En conséquence, l'idée d'un aménagement en bois posé sur la terre pourrait s'avérer plus en accord avec l'analyse de la microstructure du sédiment.

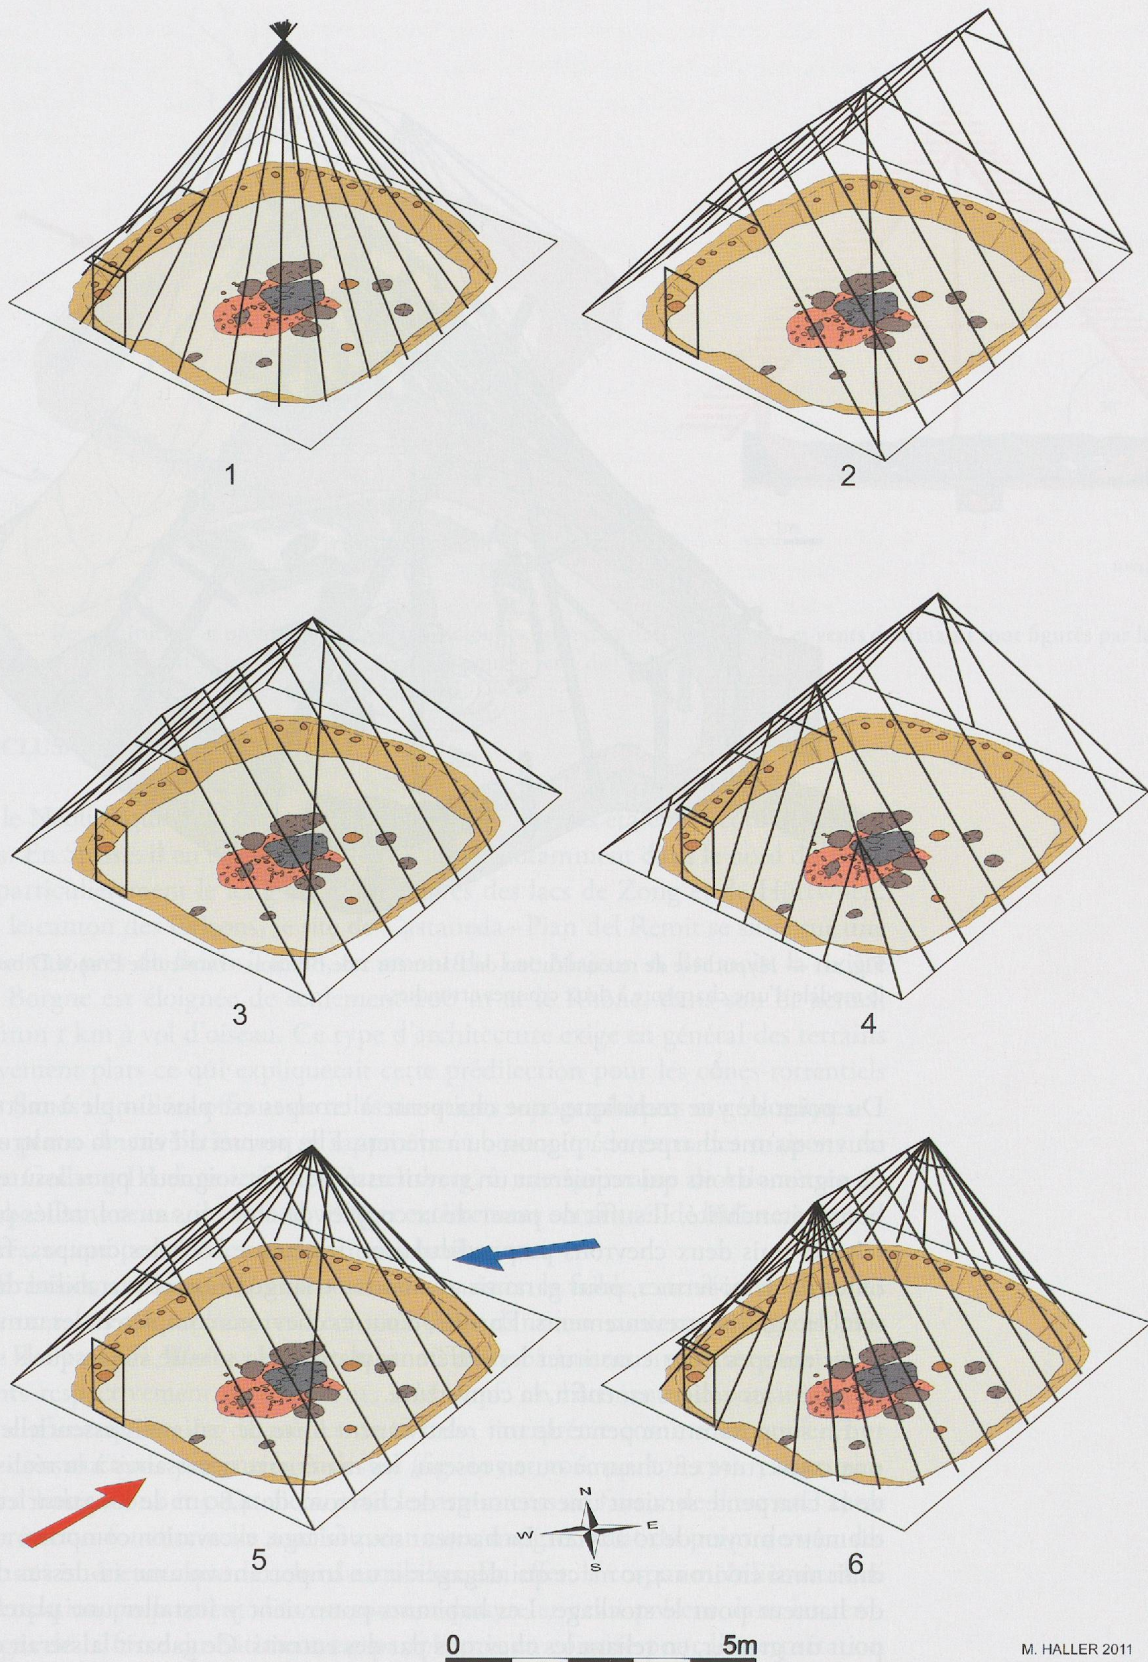
Fig. 210 — Différentes hypothèses de charpentes au sol pour les Bâtiments 1 et 2 de Bramois–Immeuble Pranoé D, en prenant pour exemple le Bâtiment 2, où l’entrée est bien marquée dans la paroi sud-ouest. Perspectives cavalières à 30° au-dessus de l’horizon, vues depuis le sud. Le faitage est placé dans l’axe des vents dominants, représenté par la flèche bleue pour les mois de décembre et janvier et la flèche rouge pour le reste de l’année.

Les vestiges conservés des deux bâtiments impliquent l'existence de charpentes posées à même le sol, sans poteaux ni murs porteurs. Six variantes principales de bâtis au sol, inscrites dans un plan quadrangulaire et s'ajustant bien aux périmètres des bâtiments, peuvent servir de base de réflexion pour restituer l'élévation des bâtiments de Bramois (fig. 210) :

1. Charpente la plus simple, conique ou en forme de tipi
2. Charpente à deux pignons
3. Charpente à un pignon et une croupe droite avec arêtiers
4. Charpente à deuxroupes droites avec arêtiers
5. Charpente mixte à pignon et à croupe arrondie sans arêtier
6. Charpente à deuxroupes arrondies sans arêtier.

Architecturalement, de telles ossatures ne demandent pas une haute technicité et peuvent être réalisées assez rapidement. Le modèle 6, une charpente à deuxroupes arrondies sans arêtiers, s'accorde bien aux vestiges de Bramois, car son empiètement au sol suit au plus près le galbe quadrangulaire à bords et coins arrondis des excavations.

Au contraire, une charpente à pignons droits comme le numéro 2 s'inscrirait mieux sur un plan carré comme à Rudolfingen–Schlossberg. Les modèles àroupes droites et à arêtiers saillants (3 et 4) suivent également mieux le pourtour d'une excavation aux coins plus anguleux.
