CEMENTBULLETIN

JULI 1958

Landwirtschaftliches Bauen

Kurzer Überblick über die wirtschaftlichen und kulturellen Probleme des landwirtschaftlichen Bauens. Erneuerungen und Neusiedlungen. Zu Abb. 7: Korrosionsschutz bei Grünfuttersilos aus Beton.

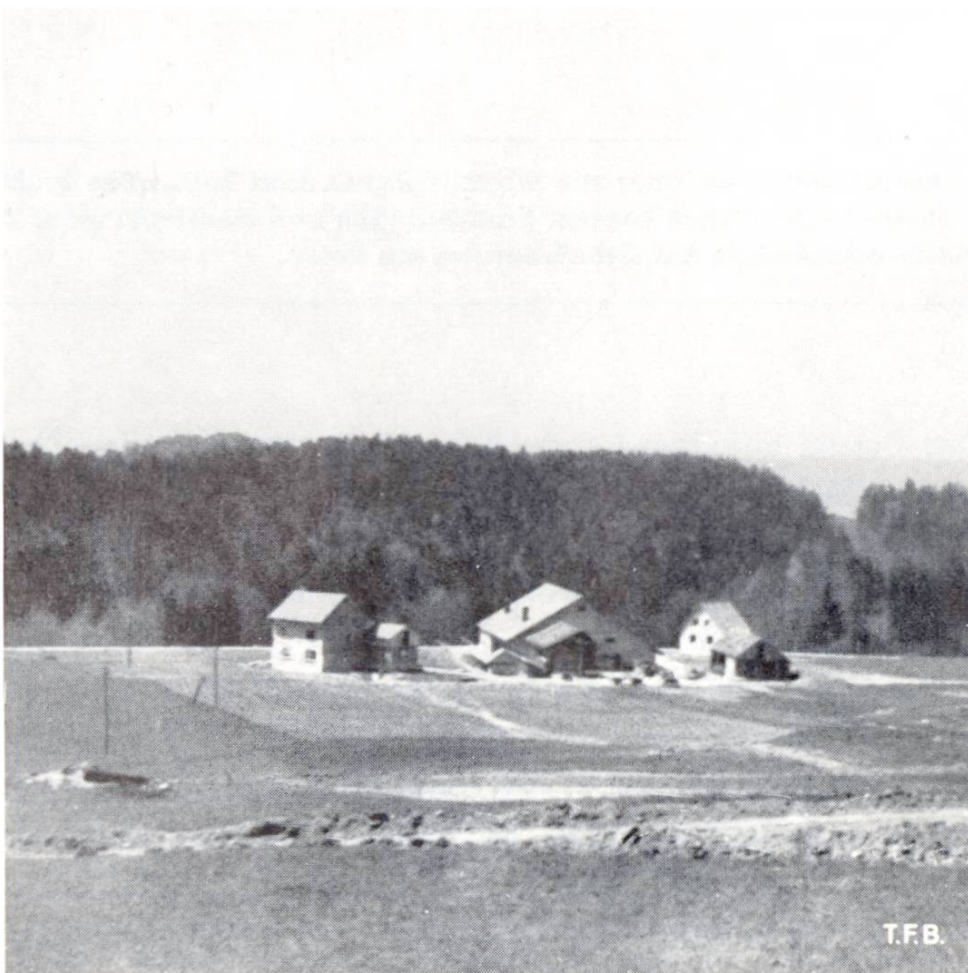
Abb. 2 Vollständig neu erstellter Bauernhof auf arrondiertem, abgelegenen Kulturland der Gemeinde Affoltern a. A. Rechts hinten das Dienstbotenhaus (Abb. 8)

Infolge des ständig wachsenden Kulturlandverlustes und des zunehmenden Verkehrs, besteht heute die Tendenz, gleichzeitig mit Grundstückszusammenlegungen ganze Hofeinheiten aus den engen Dörfern hinaus in die Umgebung zu verlegen (Abb. 2). Damit wird

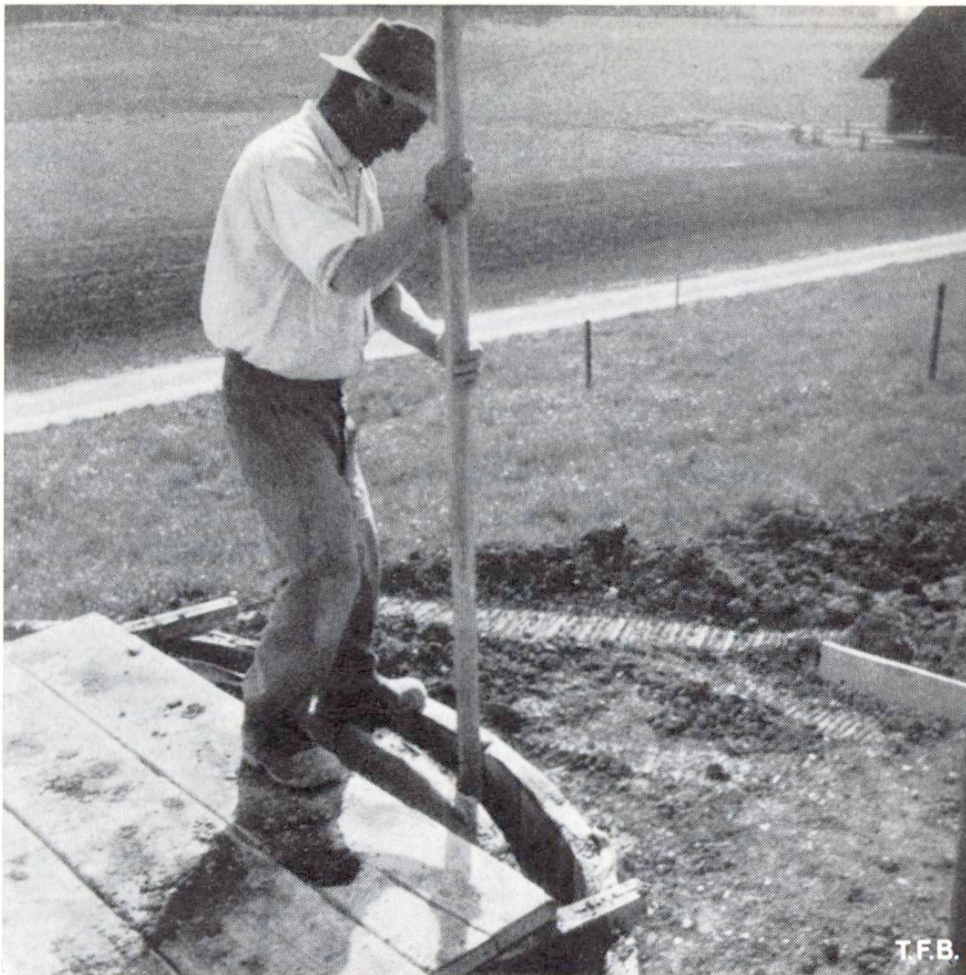
Abb. 7 Betonieren von Grünfuttersilos. Erdfeuchter bis plastischer Beton wird kräftig eingestampft

Da bei der Milchsäuregärung der Grünfuttersilage stark betonaggressive Substanzen auftreten, muss der Behälter inwendig mit einem Schutzanstrich versehen werden. Hierzu dienen Bitumen-Emulsionen und dergleichen oder eine Wasserglasmischung (Talkum : Natronwasserglas : Wasser = 4 : 3 : 4 Teile), Anstriche, die jährlich erneuert werden müssen (Kosten Fr. 1.50 bis Fr. 2.50 pro m²). Ferner gibt es länger haltende Schutzschichten auf der Basis von Chlorkautschuk, Gummi oder Kunstharzen, welche jedoch bis Fr. 9.— pro m² kosten. Gegenwärtig sind Versuche im Gange, einen Spezialverputz zum dauernden Schutze zu entwickeln

Von Anfang an ist aber wichtig: Gut dosierter, dichter Beton und Verputz, welche, zur Vermeidung von Schwindrissen, sorgfältig nachbehandelt werden müssen

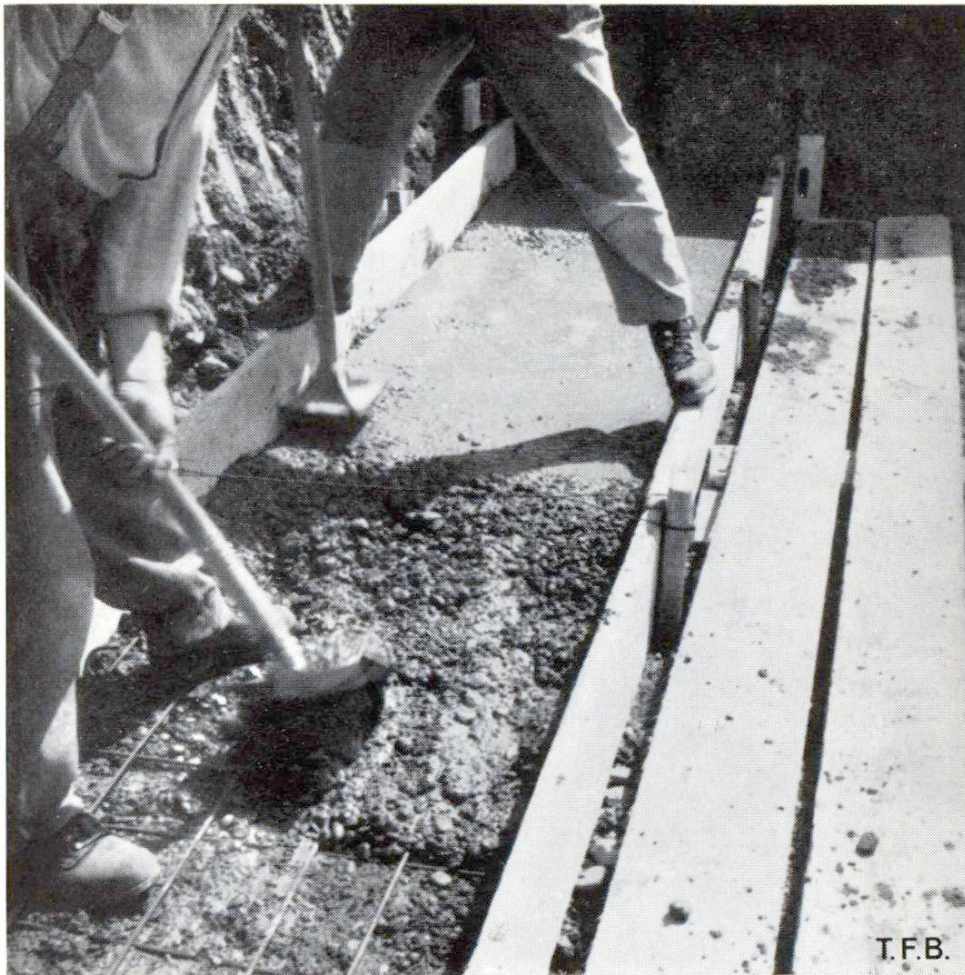
Abb. 9 Ein Fehler, der bei Bauarbeiten auf dem Lande noch vielfach angetroffen wird:
Zu flüssiger Beton
