CEMENTBULLETIN

JUNI 1960

Ein Beispiel für Sichtbeton

Angaben über die Herstellung: Schalung, Betonmischung, Verarbeitung, Fertigung. Architektonische Wirkung des Sichtbetons.

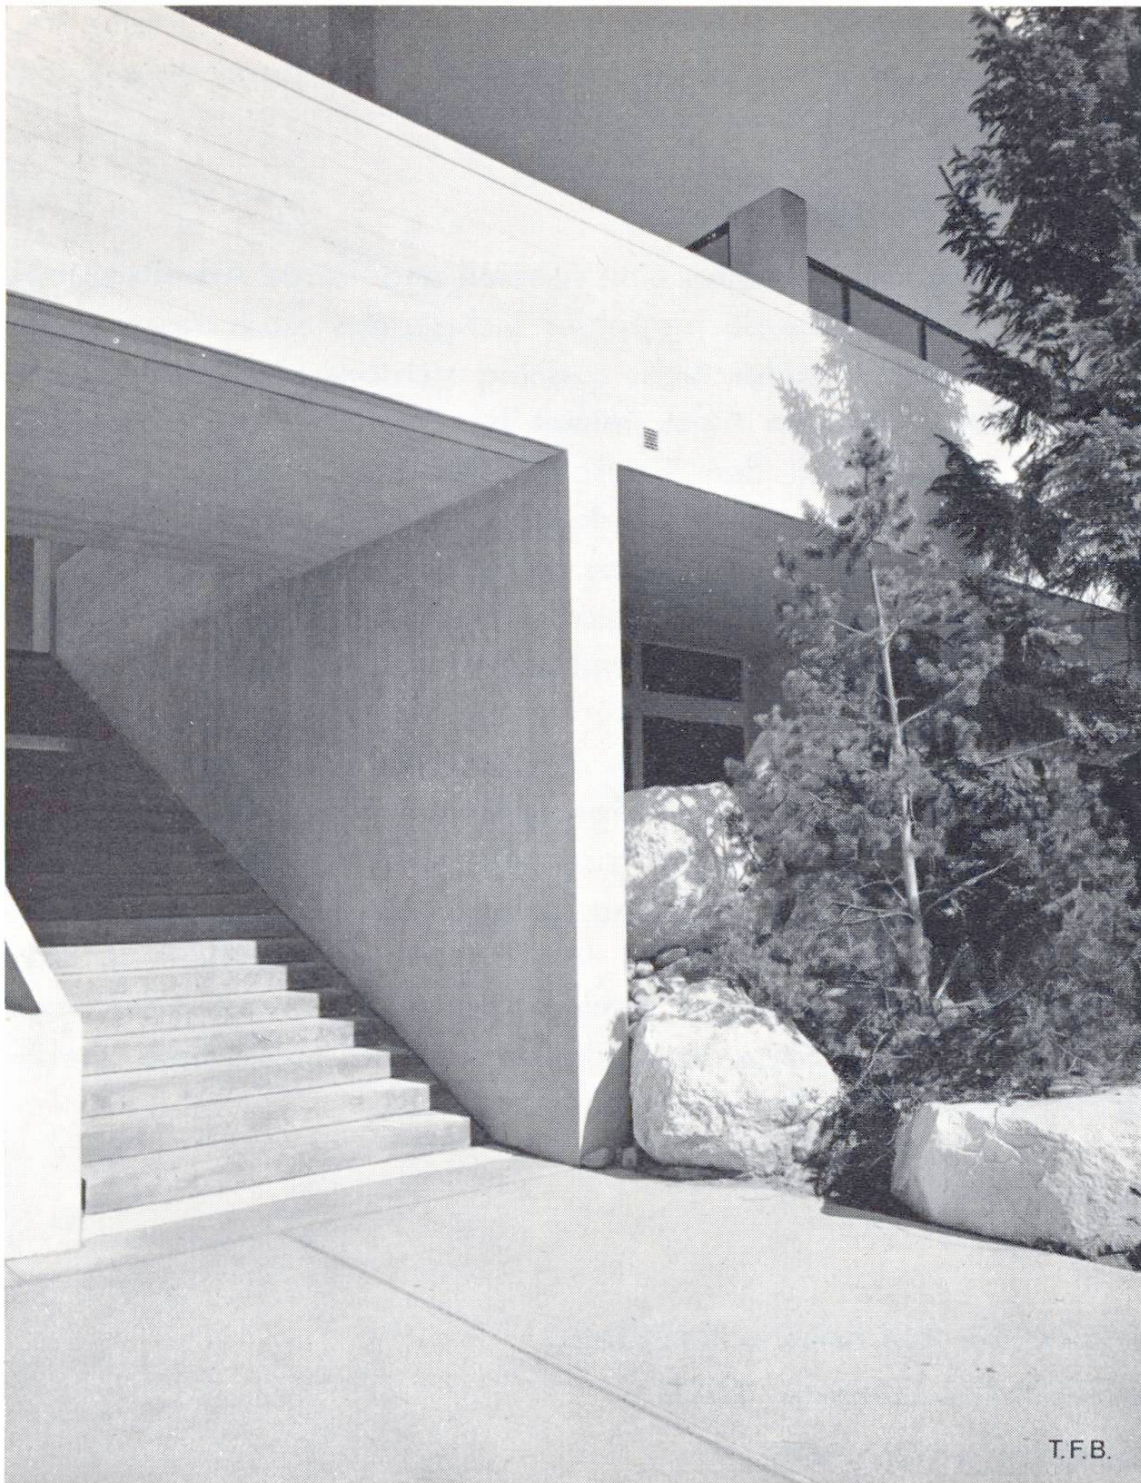
Abb. 3 Eingangspartie zum offenen Treppenhaus. Natürliches und künstliches Gestein stehen in lebhaftem Gegensatz. Die Treppenstufen wie auch die Abdeckplatte auf der oberen Brüstung bestehen aus Ortsbeton der in einem zweiten Arbeitsgang eingebracht worden ist

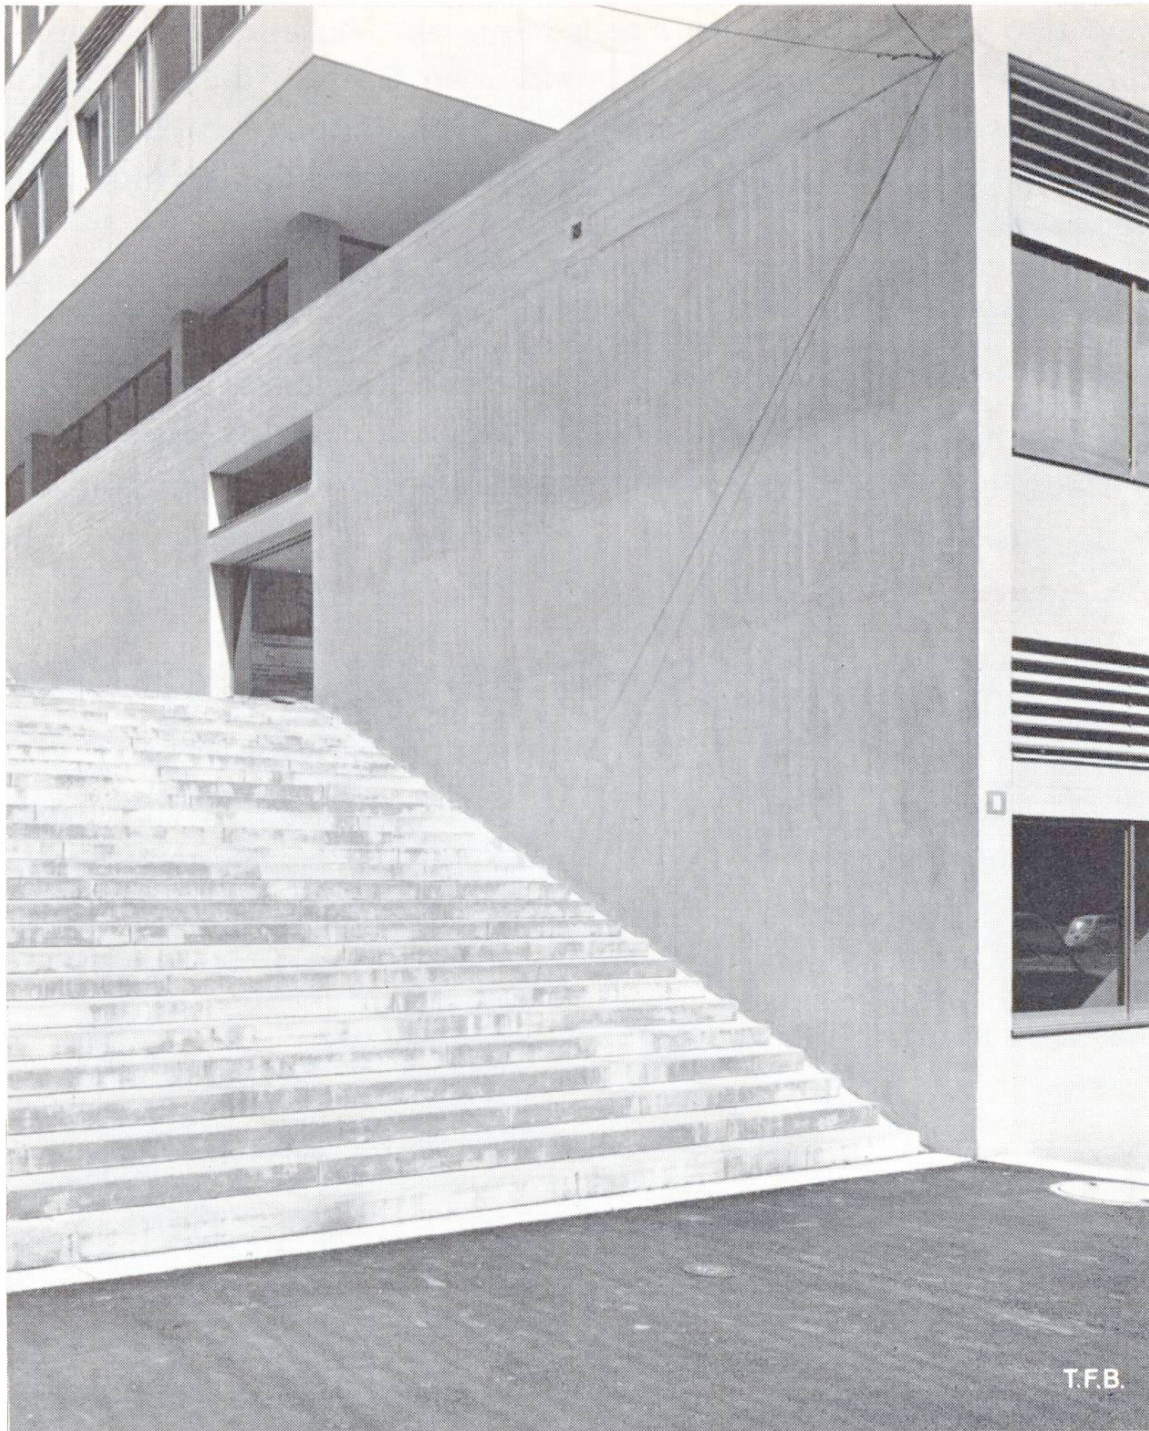
Abb. 7 Grosse Sichtbetonflächen stellen besonders schwierige Probleme hinsichtlich der Gleichmässigkeit. Die kleinsten Unterschiede in der Mischung, der Struktur oder im Feuchtigkeitsgehalt können als Farbnuancierungen auffallen. Im vorliegenden Falle scheint der obere Wandteil noch nicht denselben Austrocknungsgrad erreicht zu haben wie der untere. Die Unterschiede in der Tönung dürften sich deshalb mit der Zeit ausgleichen
