# CEMENTBULLETIN

DEZEMBER 1962

## Ein Landhaus in Beton

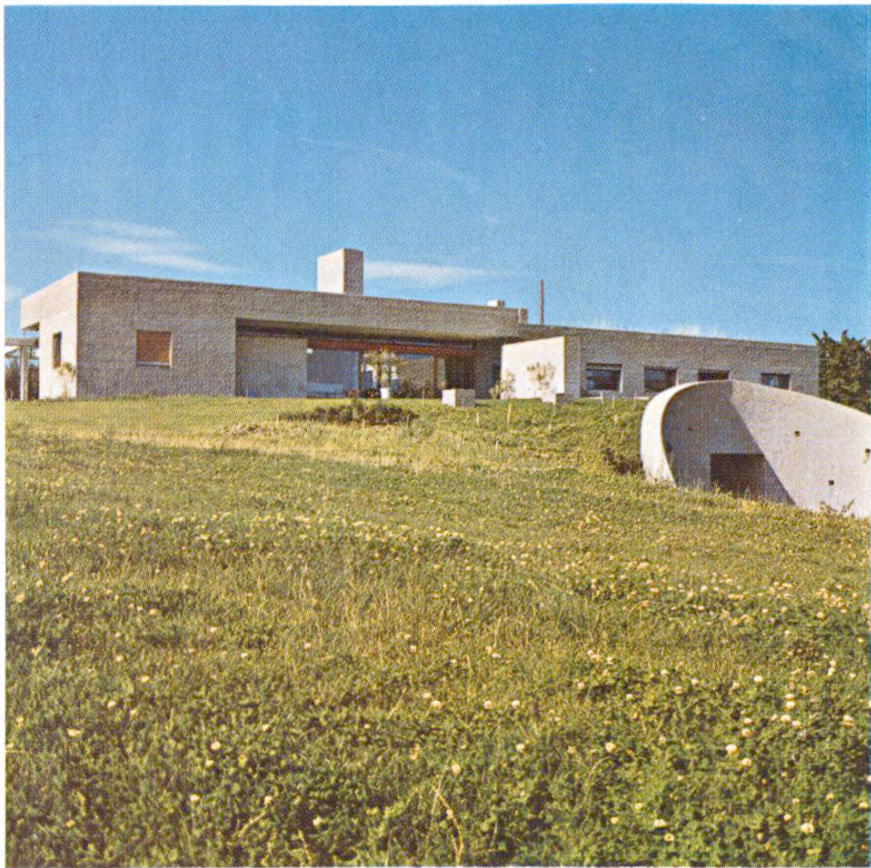
1

Das Landhaus, von dem hier einige Bilder gezeigt sind, steht über den Gestaden des Genfersees einige Kilometer nordwestlich von Morges. Es zeigt einige Beispiele für die ästhetische und künstlerische Ausschöpfung des Baumaterials Beton.

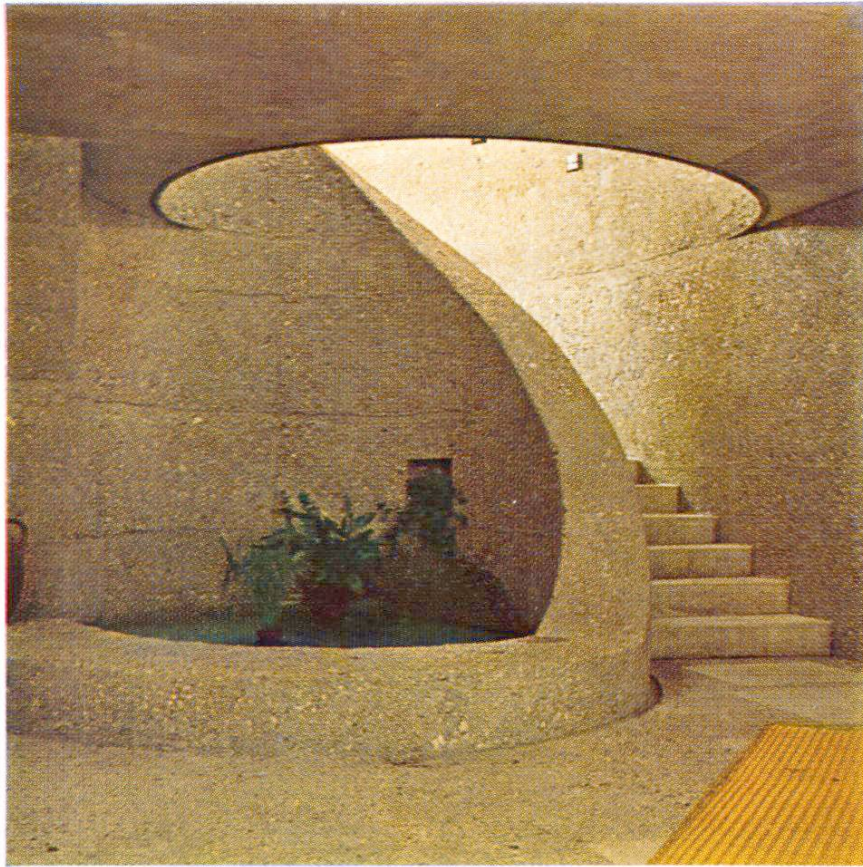
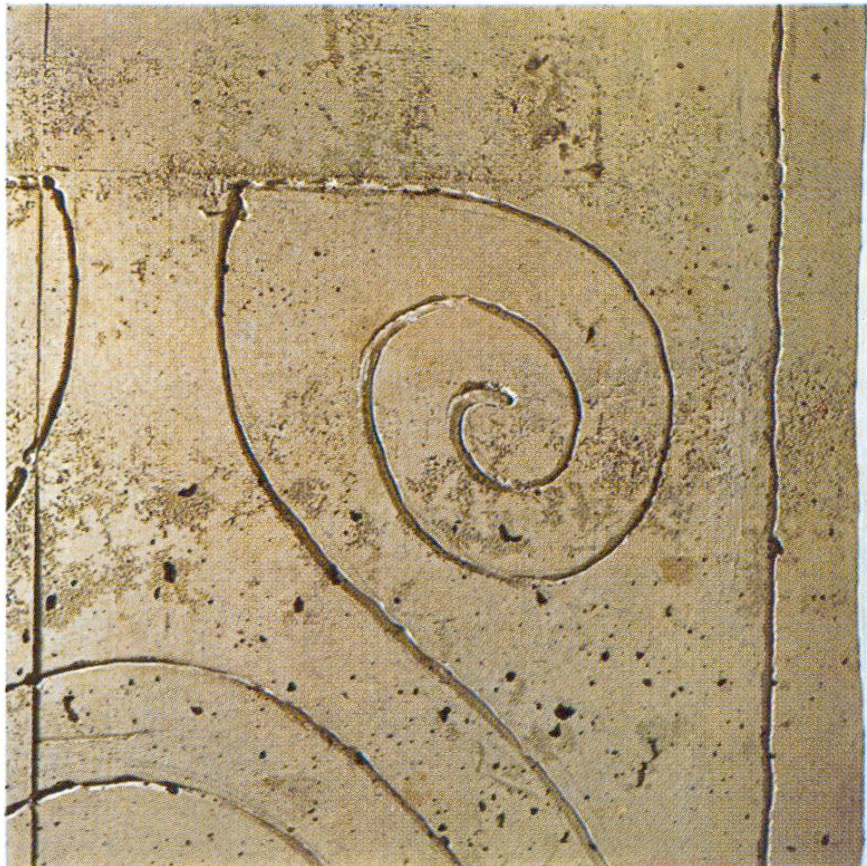
5

Ein Teil der äusseren und inneren Wandflächen, die Stützen und Balken der Pergola wie auch die Wasserspeier des Flachdaches wurden in weissem, schalungsrauhem Sichtbeton ausgeführt, wobei zum Teil spezielle Ornamente und Zeichnungen angebracht wurden. Mit Hilfe einer Spritztube wurden auf die Innenseite der

- 7 Sperrholz-Schalungstafeln erhabene Streifen einer erhärteten Paste aufgetragen, ähnlich dem Vorgehen des Patissiers beim Schmücken und Beschriften von Torten. Die so im Relief vorhandenen Zeichnungen prägten sich alsdann im Beton ein. Das Einbringen des Betons und das Ausschalen mussten mit entsprechender Vorsicht ausgeführt werden.

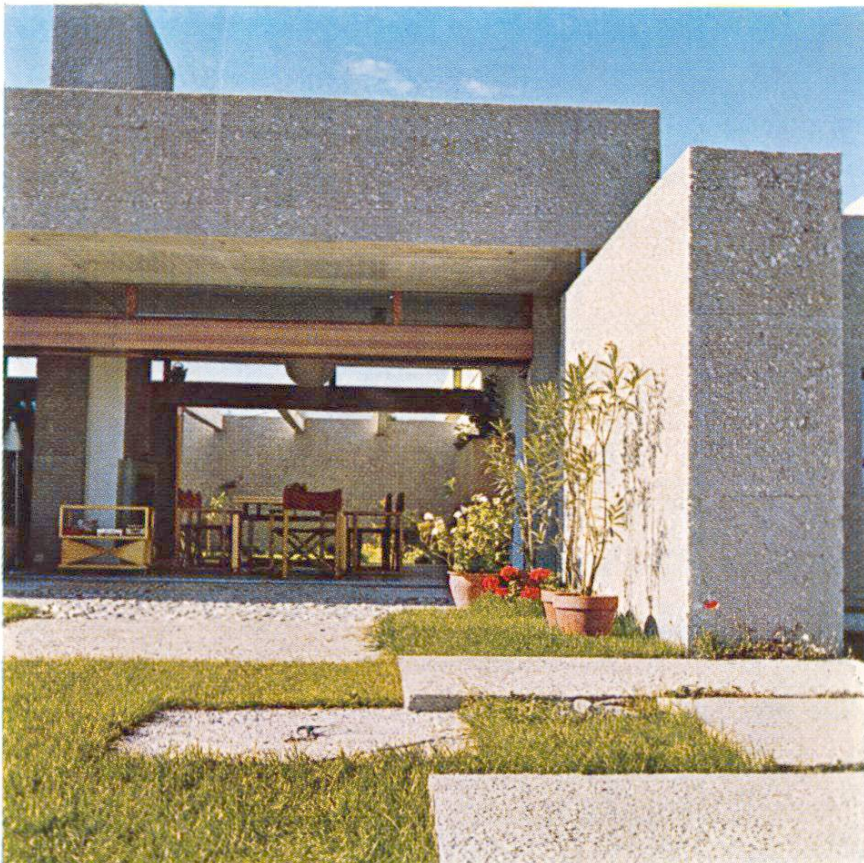
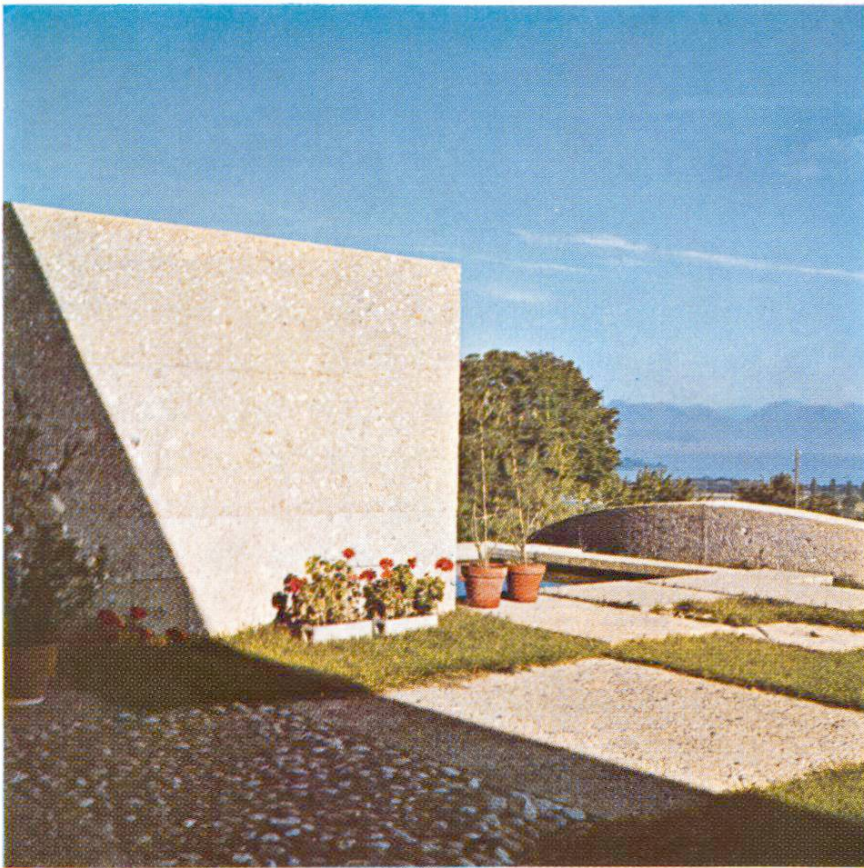
Der Boden der Wohnräume ist mit Betonplatten belegt, die an Ort und Stelle gegossen und nachträglich gestockt worden sind. Mehrere Betonarten, die sich durch den Zuschlagsstoff und die Zementart unterschieden, wurden nebeneinander gelegt, um die Flächen mit verschiedenen Formen und Farben zu gliedern. Auch durch die unterschiedlich starke Handhabung des Stockhammers konnten schöne Kontrastwirkungen erzielt werden. Das Mosaik des Zuschlagsgesteins kam dadurch mehr oder weniger zum Vor-

schein. In der unteren Halle wurden helle, gestockte Betonplatten zwischen an Ort verlegtem Waschbeton eingelassen.
