CEMENTBULLETIN

AUGUST 1972

Über die Struktur des Zementsteins

Zusammensetzung des Zementsteins. Aufnahme von Bruchflächen mit dem Raster-Elektronenmikroskop. Tobermorit-Kristalle. Mikro-Schwindrisse.

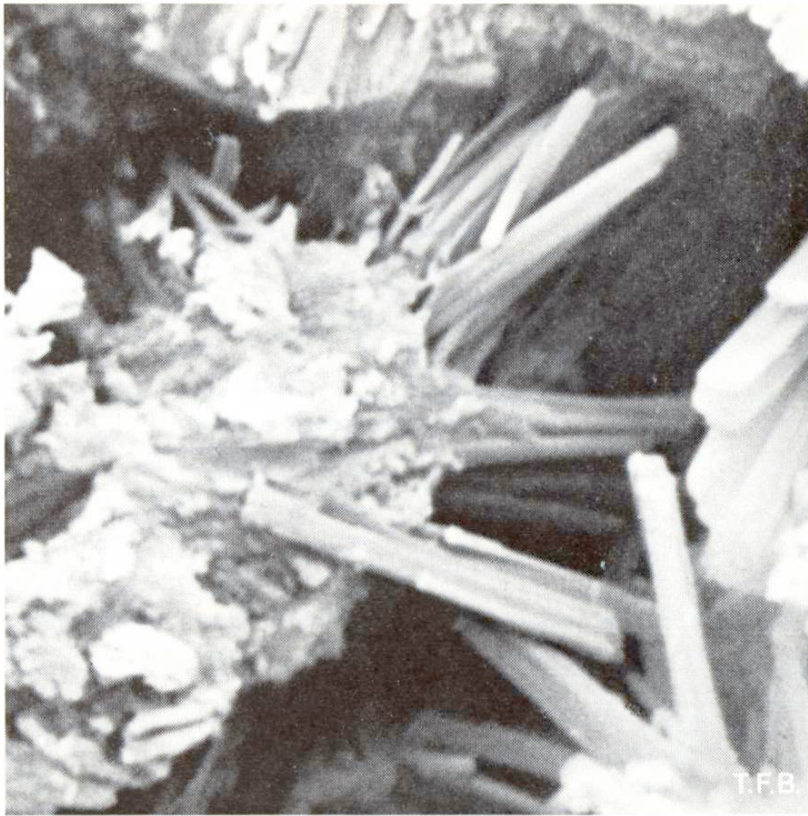
Abb. 3 Detail aus Bild 2 in 11 000facher Vergrößerung. In der Mitte links ein in den Hohlraum ragendes Zementkörnchen, mit weisslichen Hydratationsprodukten ohne gute Kristallformen umhüllt. Von letzteren aus wachsen die Tobermoritkristalle spiessig in den Hohlraum hinein, andere Nadeln wachsen ihnen entgegen, bis schliesslich der ganze Hohlraum filzig verwachsen ist.

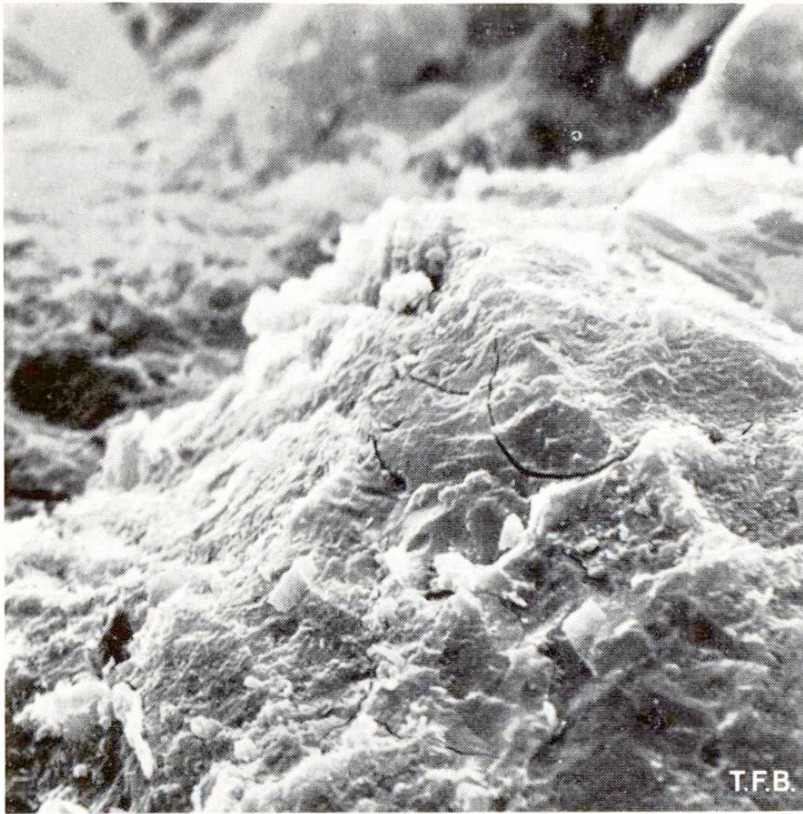
Abb. 5 Detail aus Bild 4 in 2200facher Vergrößerung. Die netzförmig verlaufenden Schwindrisse werden besser sichtbar.

Beim Trocknen des Zementsteins wird aber nicht nur flüssiges, in den Poren enthaltenes Wasser abgegeben, auch das schon in den feinen Gelstrukturen eingeschlossene Wasser entweicht teilweise. Dies hat nun eine Veränderung des Zementsteins zur Folge, die man mit **Schwinden** bezeichnet. Grobe Schwindrisse an Zementmörteln und Betonkörpern sind makroskopisch leicht zu erkennen. Sie sind einige Zehntels- bis einige Millimeter breit. Von blossen Auge nicht sichtbar sind dagegen **Mikroschwindrisse**, welche, ohne die äussere Form des Baustoffes zu verändern, in der Feinstruktur des Zementsteins entstehen und oft nur mit sehr starker Vergrösserung, wie sie das REM ermöglicht, zu sehen sind. Solche Mikroschwindrisse im Zementstein zeigen die Abb. 4 und 5.
