# CEMENTBULLETIN

JANUAR 1987

## Betonkarbonatisierung und Dauerhaftigkeit

**Die Karbonatisierung. Auswirkung auf Beton- bzw. Stahlbetonbauten. Schadenverlauf. Vorbeugung bei Neubauten.**

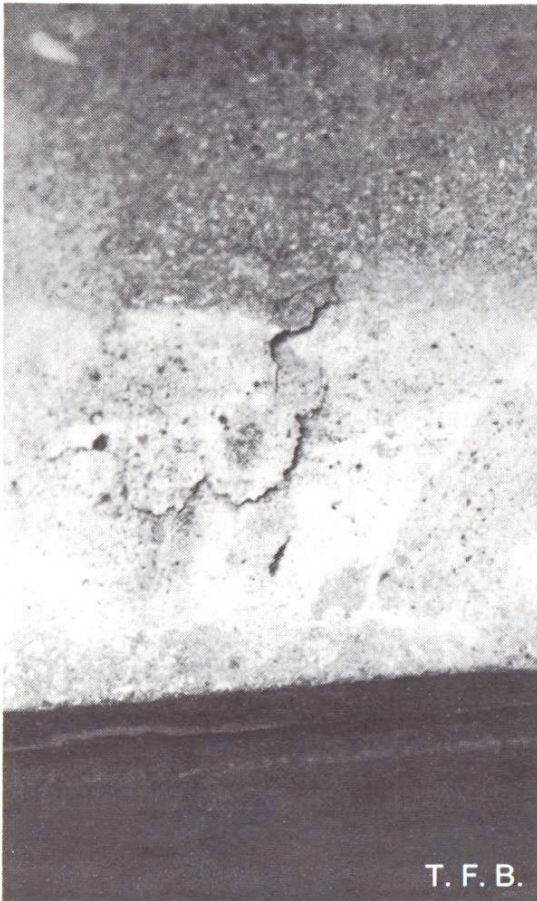
Abb. 4 Aufwölbung. Die Schadenursache ist hier von bloßem Auge noch nicht erkennbar.

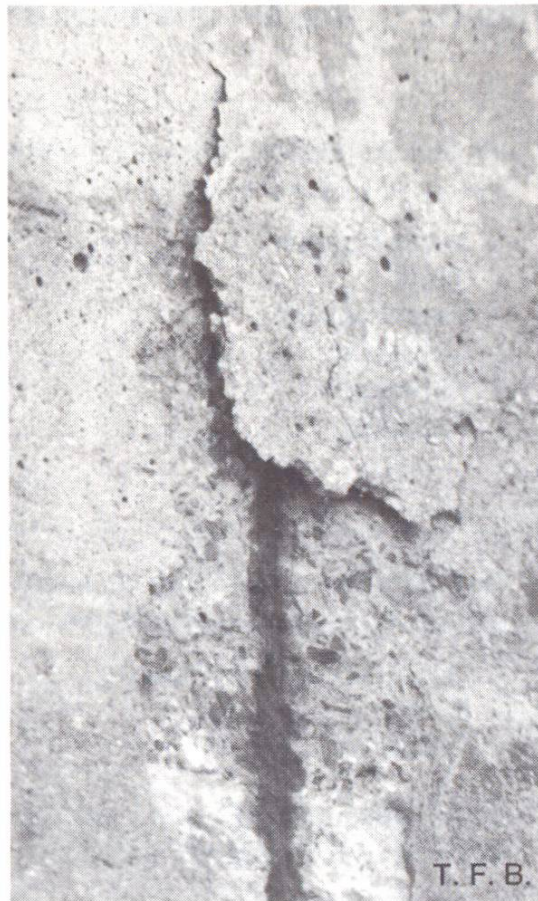
Abb. 5 Aufwölbung und Abplatzung infolge Korrosion der Armierung.
