Artikel: Wiederaufbau des brandbeschädigten Verwaltungsgebäude an der Speichergasse in Bern

Wiederaufbau des brandbeschädigten Verwaltungsgebäudes an der Speichergasse in Bern.

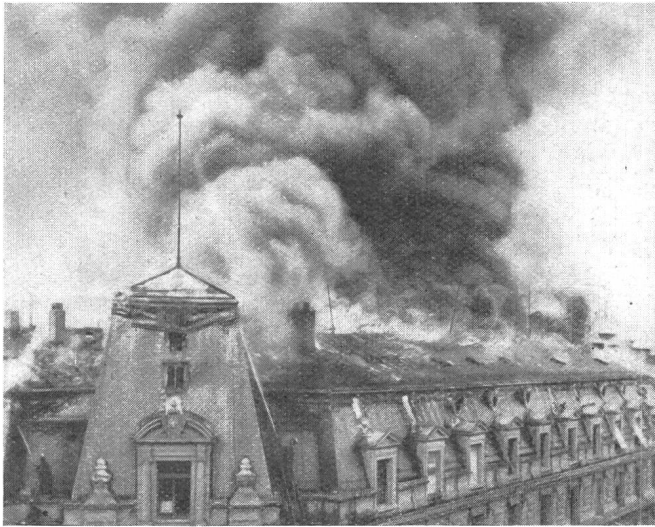
Am 1. Mai 1932 brach im Verwaltungsgebäude an der Speichergasse in Bern Grossfeuer aus. Das Dach und der vierte Stock wurden vollständig zerstört, und in den untern Stockwerken entstand grosser Wasserschaden.

Abb. 2. Der Brand.

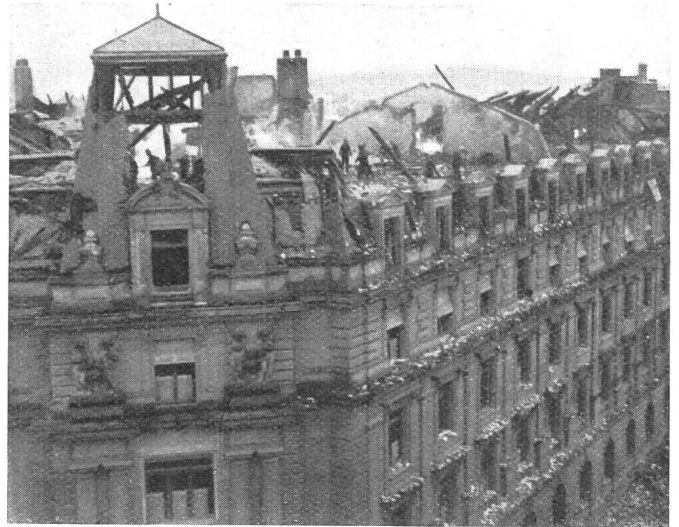
Abb. 3. Leergebrannte Stätte.

Nachdem der Schutt weggeräumt und die Brandruinen bis zum dritten Stockwerk hinunter abgetragen worden waren, konnte mit dem Wiederaufbau begonnen werden. Die hauptsächlichen Bauetappen sind die folgenden:

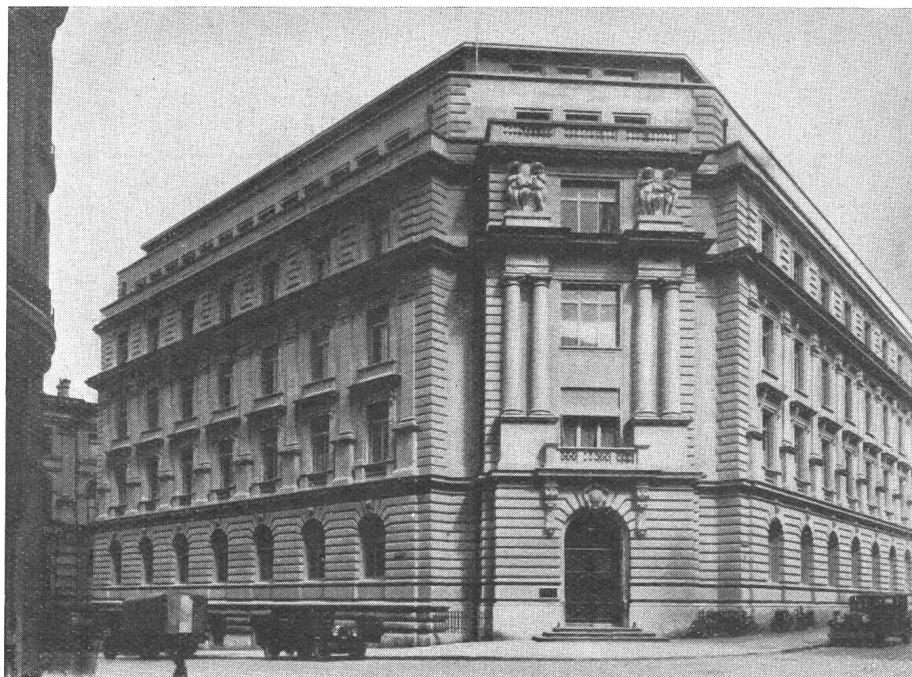
Heute, ein Jahr nach dem Brande, sind alle Schäden geheilt und das Gebäude sieht blitzblank und „jugendlicher“ aus als je. Es hat sich äusserlich und innerlich verändert. An Stelle des früheren Mansardendaches ist ein massiver Aufbau getreten, und dadurch ist es möglich gewesen, einen vollwertigen fünften Stock zu gewinnen. Die grossen Arbeitsräume, die im neuen und teilweise auch im alten Gebäudeteil geschaffen worden sind, entsprechen den Anschauungen über modernen Bureaubetrieb. Sehr glücklich scheint uns die Zurückversetzung der beiden obersten Stockwerke, ohne die das Gebäude wohl etwas massiv ausgefallen wäre. Dort oben gibt es helle sonnige Räume, und die hübsche Rundsicht wird als besondere Annehmlichkeit empfunden. Die Flügel des obersten Stockwerkes sind durch feuersichere Eisentüren abgeschlossen.

Abb. 8. Das Verwaltungsgebäude in seiner heutigen Gestalt.

Knapp ein Jahr nach dem Brand waren sowohl die umfangreichen Instandstellungsarbeiten an dem grossen Gebäude als der Aufbau mit rund 7100 Kubikmeter umbautem Raum fertiggestellt.
