**Artikel:** La villa gallo-romaine de Cuarnens  
**Autor:** Felka, Hans / Loï Zedda, Fabien  
**DOI:** <https://doi.org/10.5169/seals-870870>

## LA VILLA GALLO-ROMAINE DE CUARNENS

La fouille d'urgence de Cuarnens a livré en 1974 un important ensemble de bâtiments appartenant à la *pars urbana* d'une villa gallo-romaine à portique, qui comprenait un complexe balnéaire assez bien conservé. La présente étude propose une interprétation des structures mises au jour, ainsi qu'une approche historique, archéologique et toponymique du site et de ses environs.

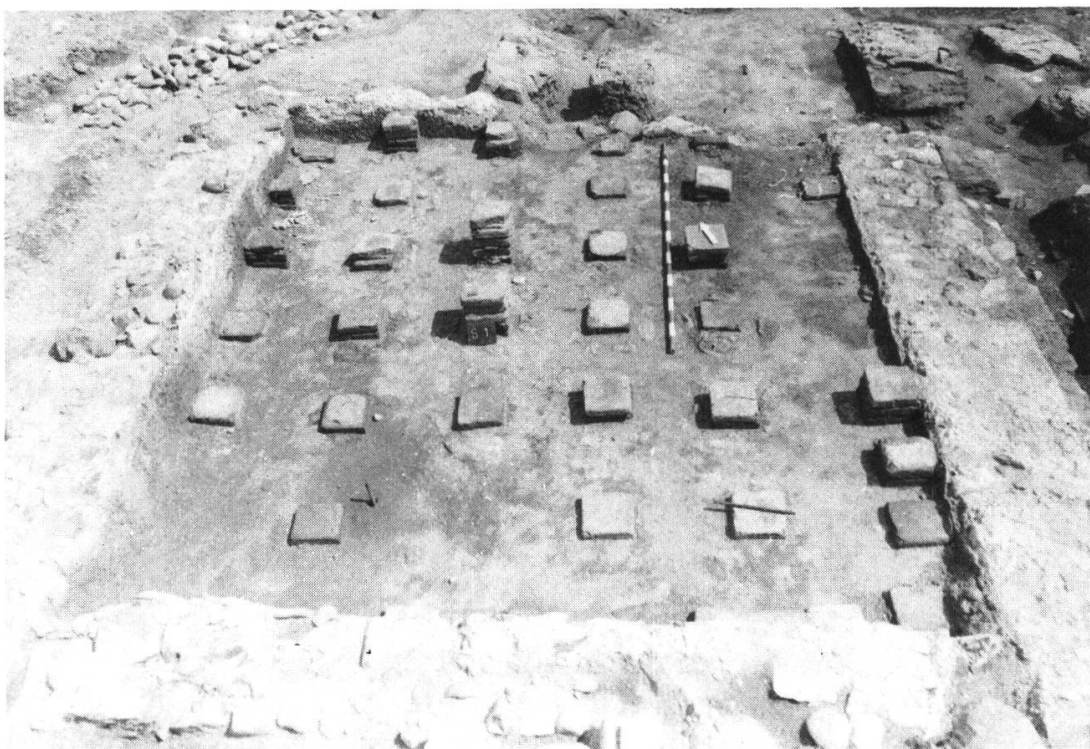
Fig. 6. — Vue d'ensemble du *sudatorium* S1.

Ce petit hypocauste (3,80 × 3,40 m) a été entièrement fouillé. Son canal de chauffe se trouvait au milieu du mur 16. Seules les

bases en molasse, laissant un passage d'environ 0,20 m, en subsistaient. Les murs atteignaient par endroit jusqu'à 0,90 m de hauteur et l'enduit au tuileau des parois internes était encore en place. A l'inverse des murs des salles précédentes, ceux du *sudatorium* se différenciaient par l'emploi d'éléments de briques et de tuiles dans la maçonnerie. Cette observation, corroborée par la présence d'un bloc de calcaire poli réemployé dans le mur 12, conduit à une datation plus tardive. Les pilettes (0,21 × 0,21 m) restées en place étaient cimentées sur la chape de fond, constituée de mortier gris et de tuileau. Un certain nombre de crampons de fer en forme de T, ainsi qu'une *tegula mammata* intacte, attestent un chauffage mural<sup>8</sup>. Cette isolation thermique permettait de créer une atmosphère sèche et chaude, où la sudation était moins épuisante que dans le bain de vapeur du *caldarium*<sup>9</sup>.

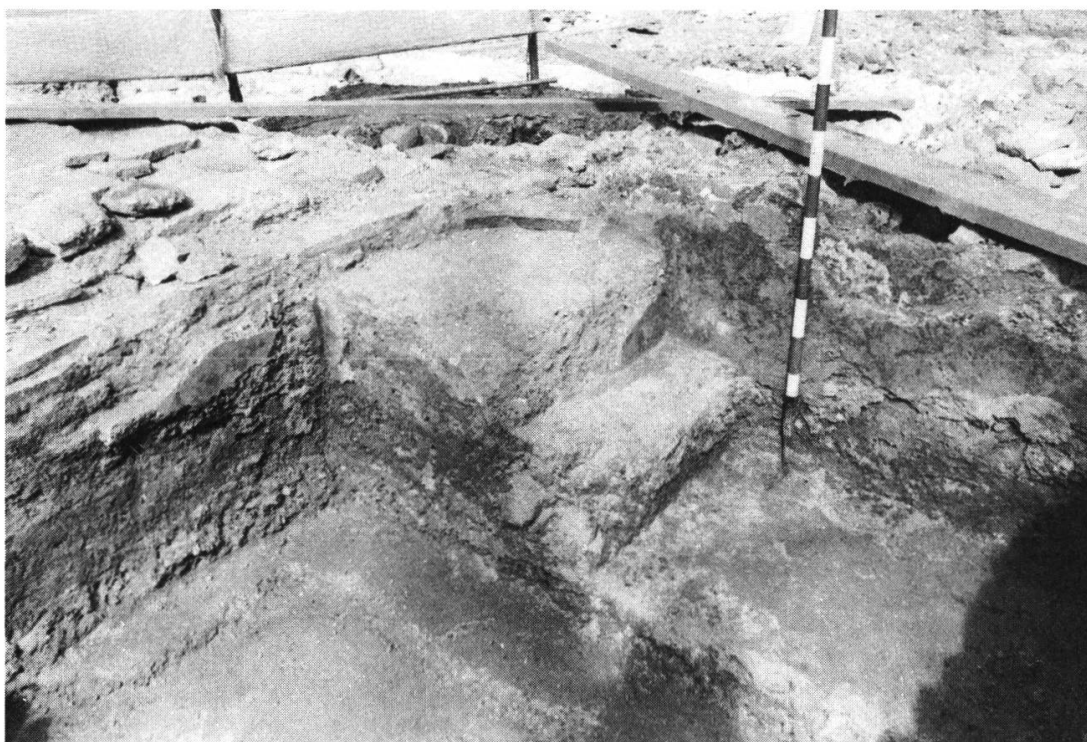
Fig. 8. — Vue du bassin S6 avec ses marches.

On pénétrait dans le bassin par deux marches, de dimensions différentes ( $0,60 \times 0,68$  m et  $0,20 \times 0,68$  m), faites de mortier au tuileau. La première était recouverte de briques et la seconde, comme les contre-marches, crépie et glacée. La profondeur du bassin était de 0,60 m; les parois, glacées sur la surface visible, montraient quatre couches de mortier au tuileau. Le fond était constitué de cinq chapes de béton successives qui reposaient sur un empierrement compact; le béton se composait tantôt de mortier maigre, tantôt de tuileau. Malgré l'usage généralisé de tuileau, la piscine ne devait pas être très étanche. Notons enfin que le rapport de fouille ne signale aucun écoulement; le problème de l'amenée et de l'évacuation de l'eau du bassin reste entier.

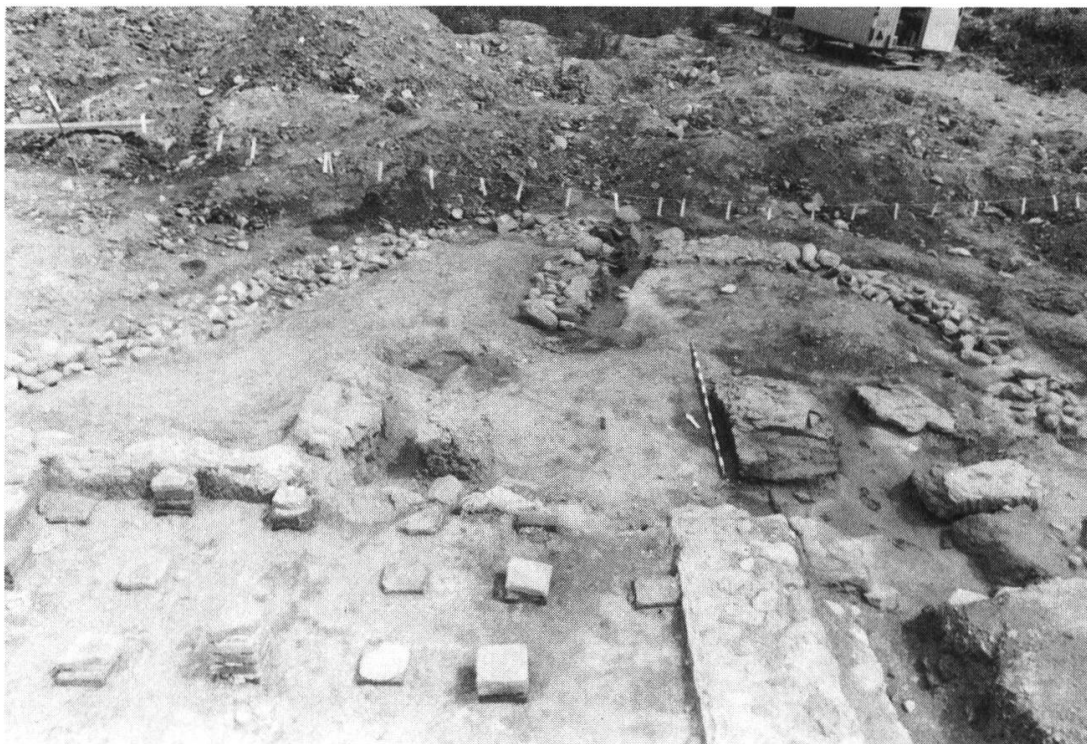
Fig. 9. — Vue des *praefurnia* et du local de service.

Au nord des thermes, une structure en forme d'arc de cercle (M17) fut mise au jour. La plus grande partie était en pierre sèche, mais sur une portion d'environ un mètre, on a pu observer des pierres liées au mortier. Il s'agit donc bien d'une fondation de mur appartenant au local de service du *caldarium* S3; toute la zone comprise entre le *praefurnium* et ce mur était d'ailleurs recouverte d'une couche de cendres. Cette pièce devait également servir de salle de chauffe au *sudatorium*. Une canalisation en terre cuite, conservée sur 1,50 m environ (fig. 10), traversait le local, puis le mur 17. Elle servait certainement à évacuer les eaux usées du *caldarium*, peut-être aussi les cendres du *praefurnium*<sup>14</sup>. Une seconde canalisation, déjà signalée plus haut, traversait le portique et passait derrière le *praefurnium* de l'hypocauste S2; elle rejoignait le premier canal au nord, après avoir longé une structure en pierre sèche lui servant de calage (19). Elle fonctionnait peut-être elle aussi comme chenal d'évacuation des cendres du foyer de S2, mais une autre solution, plus séduisante encore, en ferait une amenée d'eau pour la chaudière du *caldarium*. Il n'a malheureusement pas été possible de déterminer avec exactitude la direction de pente de ces structures.
