**Artikel:** La villa romaine de Sécheron (Genève)  
**Autor:** Blondel, L.  
**DOI:** <https://doi.org/10.5169/seals-727695>

## LA VILLA ROMAINE DE SÉCHERON (GENÈVE)

L. BLONDEL.

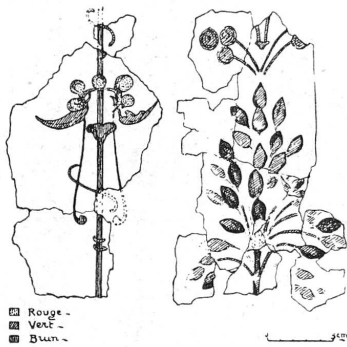
FIG. 6. — Peintures murales.

d'autres parties ce sont des marbrés rouges, violets, verts et bleus. Des baguettes moulurées avec des perles simples ou des oves séparent les champs des panneaux (*fig. 5, nos 5, 6*). Les pièces 6 et 7 sont les plus riches et les plus éclatantes de couleur. Il est difficile de préciser les débris entremêlés de l'une et de l'autre; cependant à la première il faut attribuer des fonds jaunes avec grosses bandes rouges. Dans la salle 7 les sujets sont si variés qu'il faut comprendre la division des décors non seulement en largeur, mais aussi dans la hauteur, comme à Pompei<sup>1</sup>. Ils sont semblables aux peintures de la belle époque du I<sup>er</sup> siècle. Tous les liserés sont tracés d'une main sûre, sans bavure. Outre les bordures qui comprennent toutes les couleurs, rouge, carmin, orange, jaune, vert foncé, vert olive, vermeil, gris noir, violet, bleu, etc., quelques fragments de panneaux ont été conservés. Tout d'abord sur fond blanc-jaune une sorte de candélabre auquel est nouée une couronne de cerises rouges avec feuilles. Des rubans rouges s'enlacent autour du mât brun du candélabre. Ailleurs ce sont des bouquets de feuilles vertes et noires terminées par des graines de même couleur (*fig. 6*).
