# Der Wiederaufbau von Stein und die damit verbundenen Meliorationen

Von H. Braschler, dipl. Ing., St. Gallen

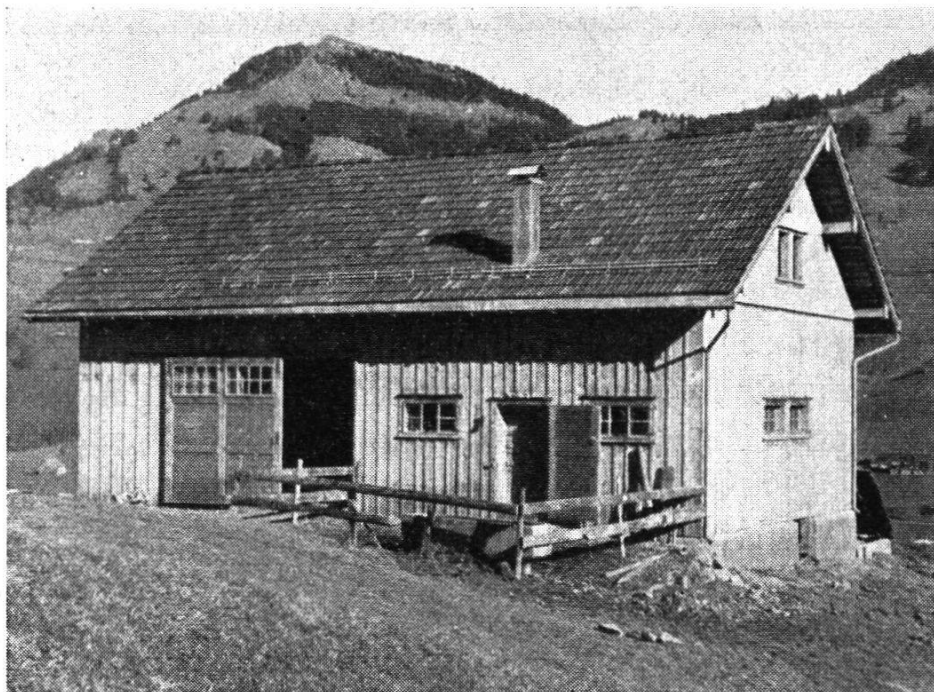
**Normalscheune, wie sie in Stein allgemein als Ersatz zerstörter Ställe errichtet wurde.**

Bei den Scheunen wurden Stall, Tenn und Heuwalmen ausgeführt, wobei Größe und Ausbau den vorliegenden Betriebsverhältnissen angepaßt sind. Da der gewaltige Föhnsturm am Unglückstag das Feuer rasch von einem Schindeldach zum andern trug, konnten für die Neubauten zur Vermeidung ähnlicher Katastrophen keine Schindeldächer mehr in Frage kommen. Man hat darum für alle neuen Gebäude auch mit Rücksicht auf das Landschaftsbild überall dunkle, sogenannte engobierte Ziegel als Bedachungsmaterial verwendet. Dank dem raschen Zugreifen aller beteiligten Instanzen, Projektverfasser, Handwerker und Helfer konnte von der Erstellung der geplanten Notscheunen Umgang genommen werden, da für das Einbringen der Heuernte bereits der nötige Raum in den Oekonomiegebäuden vor-

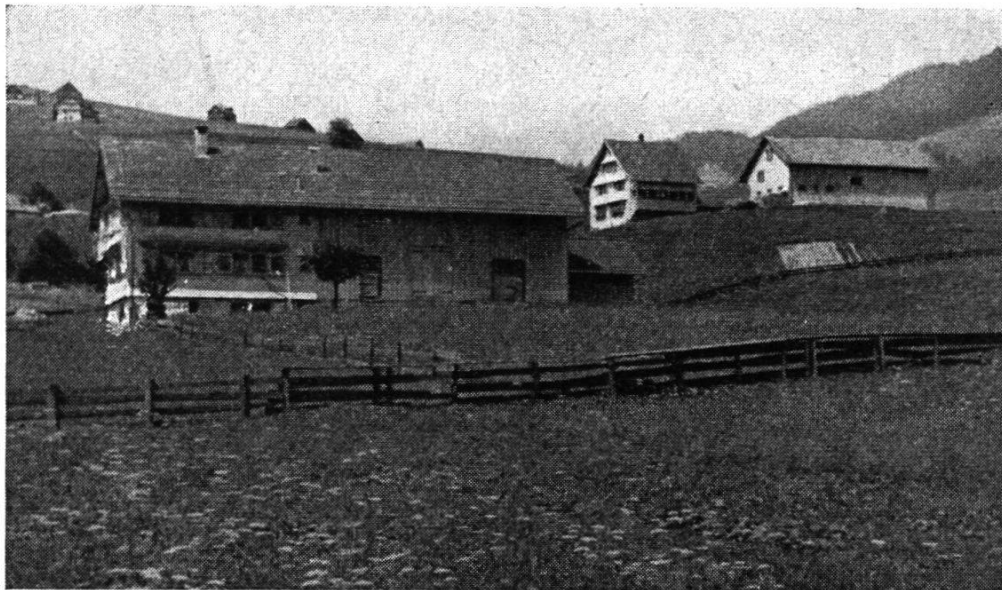
**Die beiden neuen Höfe im «Dörfli», der vordere mit Haus und Scheune unter dem gleichen First zusammengebaut, jener im Hintergrund mit Haus und Stall getrennt gebaut.**

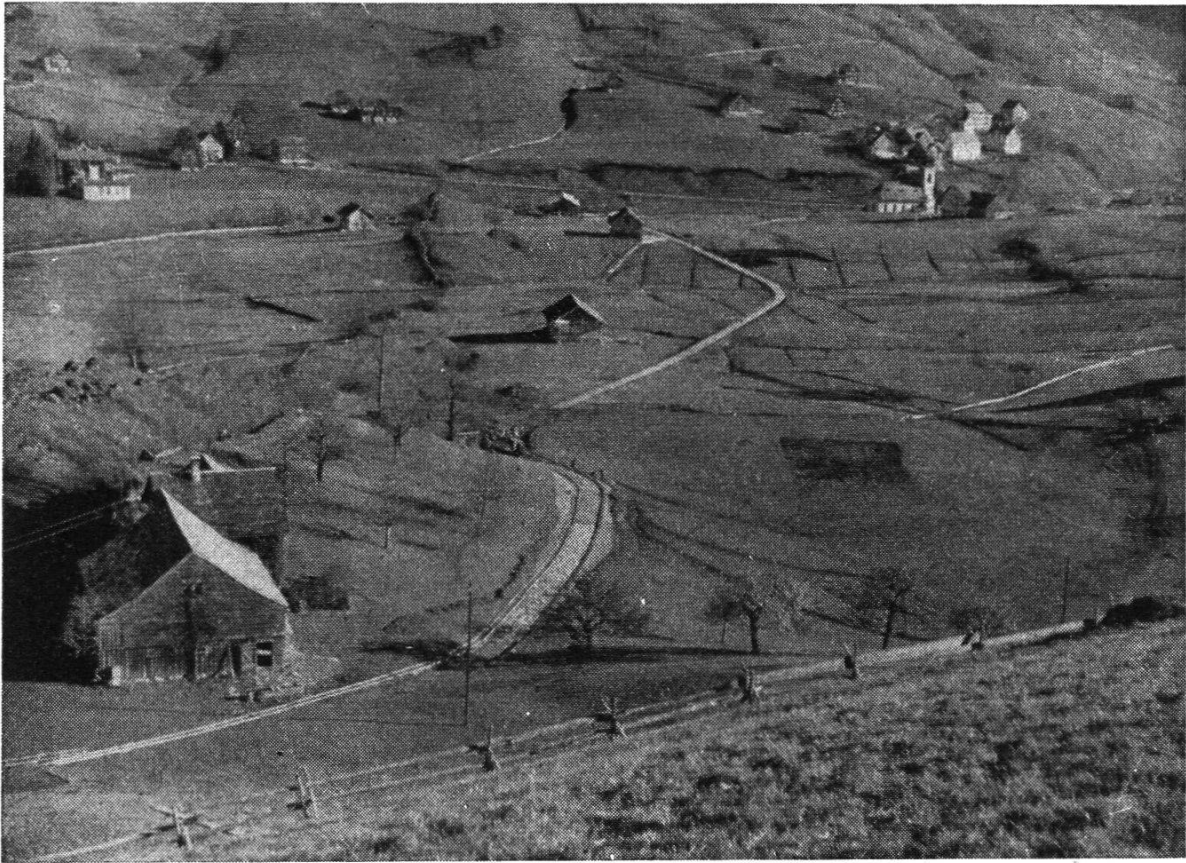
**Ein Teil der ausgeführten Entwässerungen und die neue Güterstraße nach Hinterbüel**

Beim Güterwegbau nach Hinterbüel kam im Sommer 1948 für die erste Bauetappe eine Studenten-Arbeitskolonie zum Einsatz. Angehörige von verschiedenen Rassen und von ca. zwölf Nationen arbeiteten hier zusammen. Leider waren die Helfer zum Teil ungenügend ausgerüstet, und das schlechte Wetter beeinträchtigte den gewünschten Arbeitsfortschritt in starkem Maße. Trotzdem dürfen wir auch mit dieser Hilfe zufrieden sein. Die Straßenbauten wurden nachher durch Unternehmer im Akkord beendet. Damit fand auch dieses seit mehr als zwanzig Jahren in Stein pendente Verbesserungsprojekt zum Nutzen aller Interessenten seinen guten Abschluß.

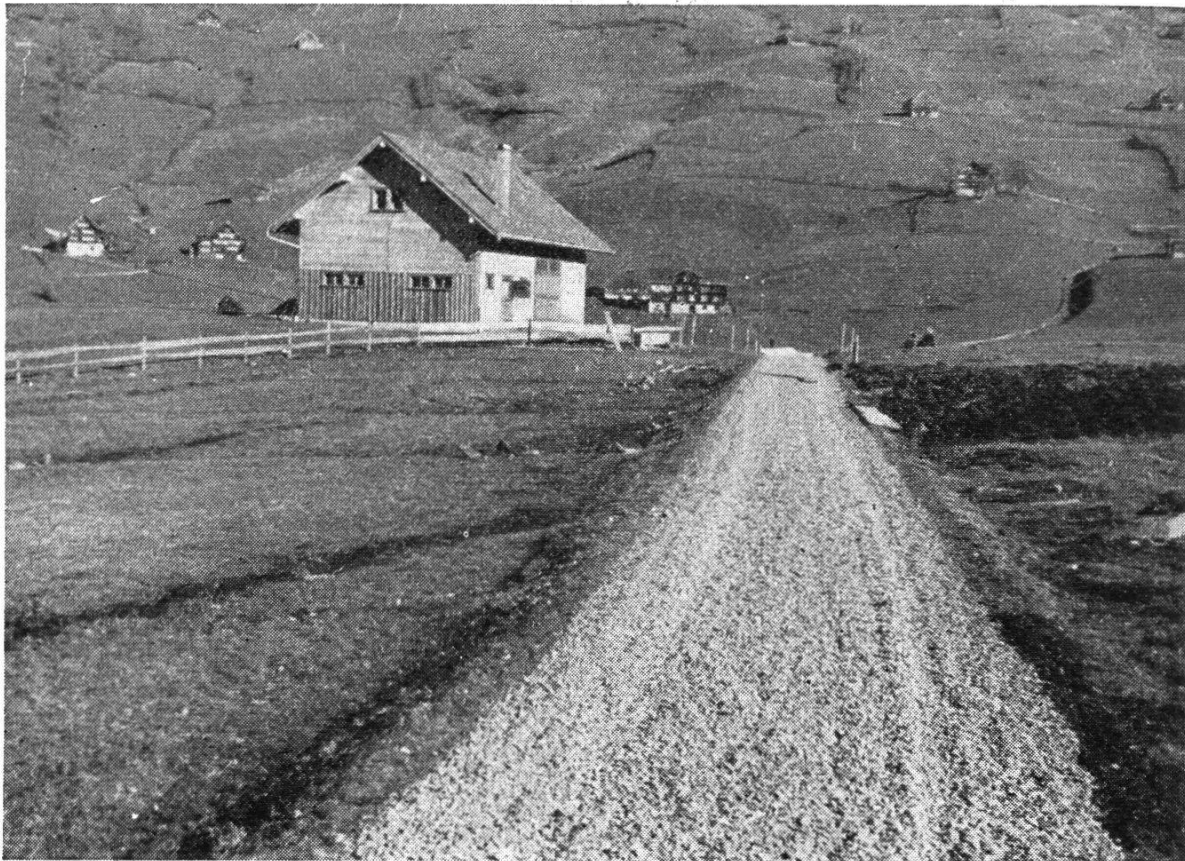
**Güterstraße nach Hinterbüel mit neu erstellter Scheune**

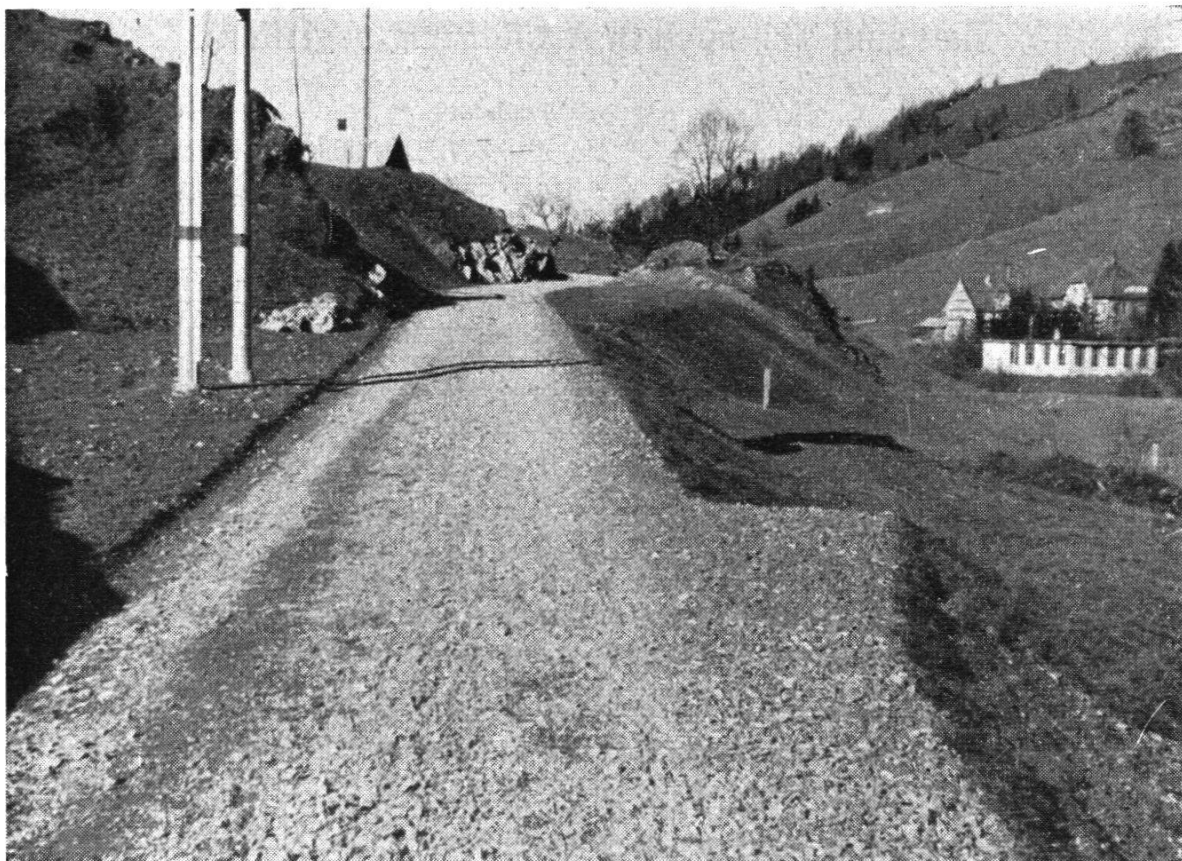
**Partie an der neuen Hinterbüelstraße**
