Artikel: Le drainage du Plateau de Diesse 1918-1923 et sa reconstruction 1977-1984

Autor: Lüscher, A. / Chappuis, P.L.

Le drainage du Plateau de Diesse 1918–1923 et sa reconstruction 1977–1984

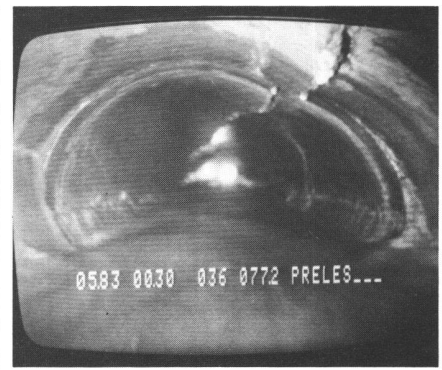
Fig. 5 Contrôle par TV, tuyau ovalisé (photo Krähenmann) (mai 1983, Ø 30, photo 36, à 77,2 m de la chambre)

- La plupart des grands collecteurs sont en très bon état.
- L'aspect des tuyaux est généralement bon, de petites fissures sans grande importance sont constatées.
- Dans les régions de tourbe, les raccords sont souvent en mauvais état à cause des tassements. Certains collecteurs sont fissurés, décalés et même ovalisés.
- Les frais des contrôles sont de frs. 4.50/m'.
