Spezialfälle der archäologischen Vermessung

Rudolf Glutz

Als Geometer in der Denkmalpflege schildert der Autor spezielle Vermessungsprobleme in der Archäologie (unterirdische Bauaufnahmen, Vermessung in senkrechten Felswänden).

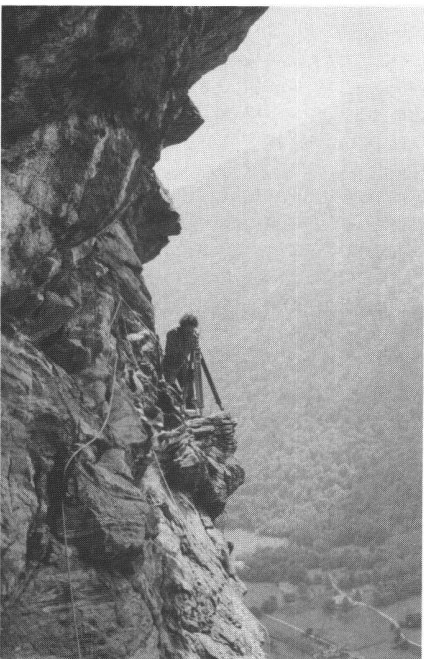
Abb. 4: Polaraufnahme mit Theodolit in steiler Wand; Sicherung mittels Seilgeländer.
