Artikel: Instandstellung der landwirtschaftlichen Flächen durch ackerbauliche Massnahmen

Instandstellung der landwirtschaftlichen Flächen durch ackerbauliche Massnahmen

P. Horat

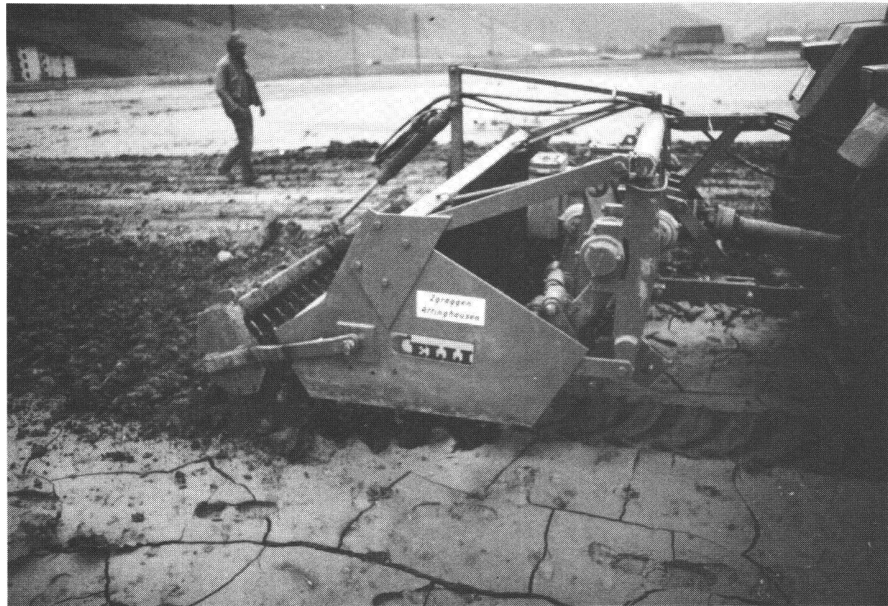
Abb. 1: Spatenmaschine im Einsatz in Andermatt. Man erkennt sehr gut, wie beim Traktor praktisch kein Schlupf auftritt.

Das traditionelle Gerät für die Grundbodenbearbeitung ist der Pflug. Der Einsatz des Pfluges erfordert jedoch einen «ackerfähigen» Boden. Dies war an verschiedenen Schadenorten nicht der Fall. Ein wesentlicher Nachteil des Pfluges ist die Gefahr des Auftretens von Sohlenverschmierungen beim Bearbeiten von zu nassen Böden. Durch den Einsatz von Pendelspatenmaschinen konnte die Grundbodenbearbeitung auf ideale Weise gelöst werden. Mit dieser Maschine gelang es, den teilweise verdichteten Boden bis auf eine Tiefe von 40 cm zu lockern, vorhandene Verdichtungshorizonte zu durchbrechen und die abgelagerte Schicht Schluff/Sand mit dem vorhandenen Kulturboden zu durchmischen.

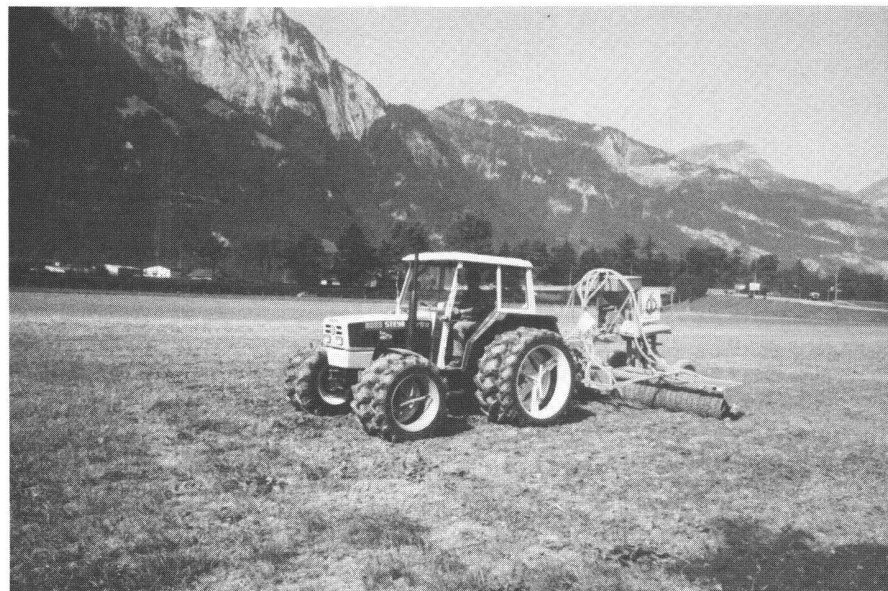
Abb. 2: Einsatz der hydraulischen Sämaschine: Der Traktor mit Doppelbereifung sichert eine bodenschonende Bearbeitung.

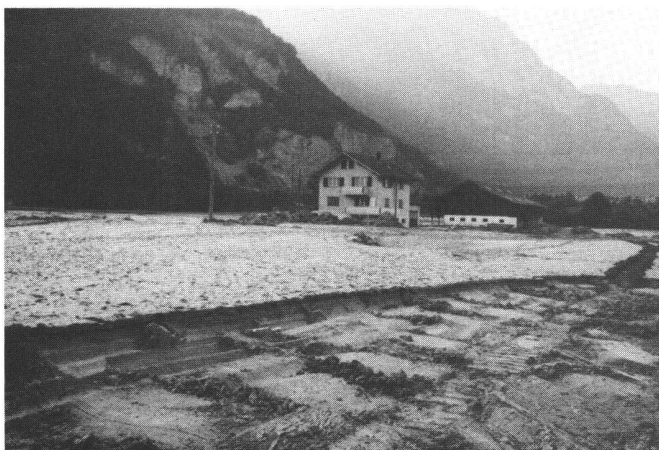
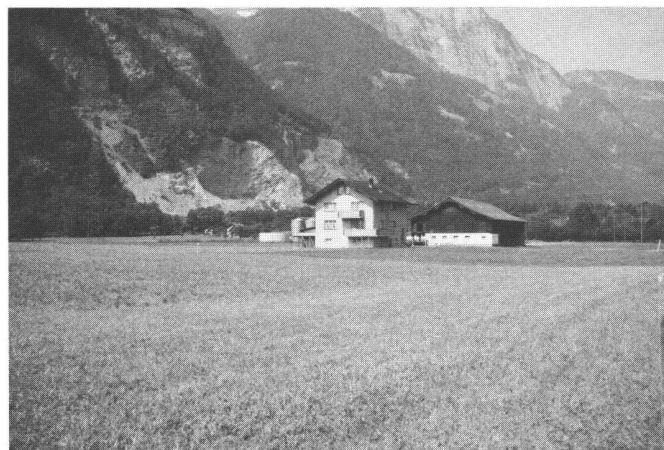
Abb. 3 + 4: Eine Parzelle in Attinghausen am 12. September 1987 und am 10. August 1988.

Die spontane Hilfe und die gute Zusammenarbeit aller Beteiligten ermöglichte es, viele Schäden in relativ kurzer Zeit zu beheben (siehe Bilder Attinghausen). Um den Erfolg der durchgeführten Massnahmen kontrollieren zu können, wurde durch den Landwirtschaftlichen Beratungsdienst Uri ein Erhebungskonzept ausgearbeitet. Dabei sollen folgende Fragen untersucht werden:

Althaus (1988) führte nebst Ertragserhebungen auch botanische Analysen durch. Nach seiner Meinung hat sich die Anlage von Kunstwiesen im Herbst trotz des relativ späten Saatzeitpunktes bewährt. Die Kunstwiesen, die im Herbst 1987 in der Gemeinde Attinghausen angesät wurden, hatten sich zufriedenstellend entwickelt. Diese Feststellung trifft auch auf die Flächen in der Gemeinde Erstfeld zu. In der Gemeinde Altdorf zerstörte ein Föhnsturm noch im Herbst 1987 grosse Teile der zuletzt angesäten Kunstwiesenmischung. Der Schaden konnte durch eine Übersaat im Frühjahr 1988 jedoch gut behoben werden.
