Artikel: Ländlicher Wegebau : alternative Möglichkeiten zur Befestigung der Oberfläche in steilen Lagen

Ländlicher Wegebau: alternative Möglichkeiten zur Befestigung der Oberfläche in steilen Lagen

F. Bollinger, U. Müller

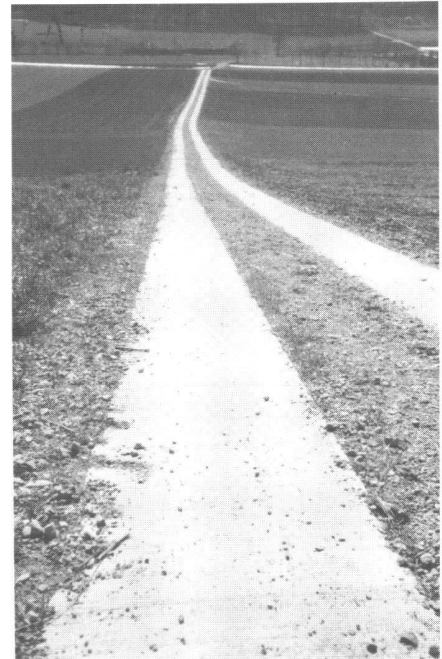
Abb. 5: Betonspurweg ein Jahr nach der Erstellung.

Die Abbildung 5 zeigt deutlich, dass der Betonspurweg von seiner Erscheinung in der Landschaft einem Rasenweg, und ich meine sogar einem Belagsweg, unterlegen ist, weil sich die hellgrauen Spurbänder von der Umgebung stärker abheben. Dazu muss noch angefügt werden, dass der Mittelstreifen unseres Spurweges nicht angesät wurde und dass die Begrü-
