Artikel: Möglichkeiten und Grenzen der Entwässerung schluffreicher Böden

Möglichkeiten und Grenzen der Entwässerung schluffreicher Böden

U. Müller

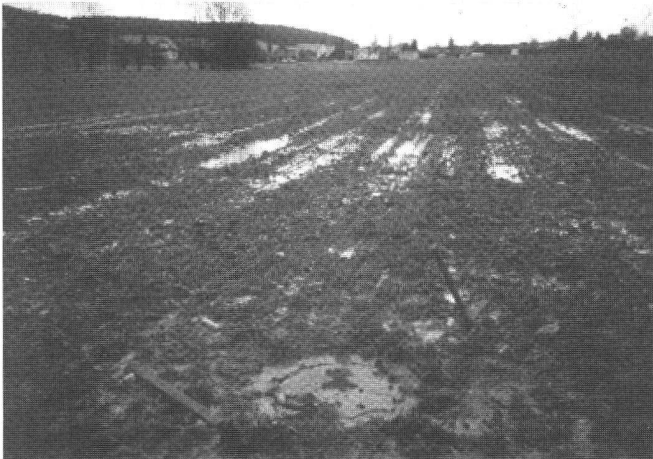
Abb. 1: Staunässe verursacht durch Bodenverdichtungen.

nicht darin, dass sich der Boden trotz Melioration in der Beetmitte nicht sofort verbesserte, sondern dass die Drainagegräben und die Maulwurfdrainage schon kurz nach der Ausführung scheinbar wieder verdichtet waren und das Oberflächenwasser nicht abzuziehen vermochten. Aufgrabungen bestätigten die Vermutung, dass umfangreiche Verdichtungen und Verschlammungen das Wasser im Oberboden stauten (siehe Abb. 1).

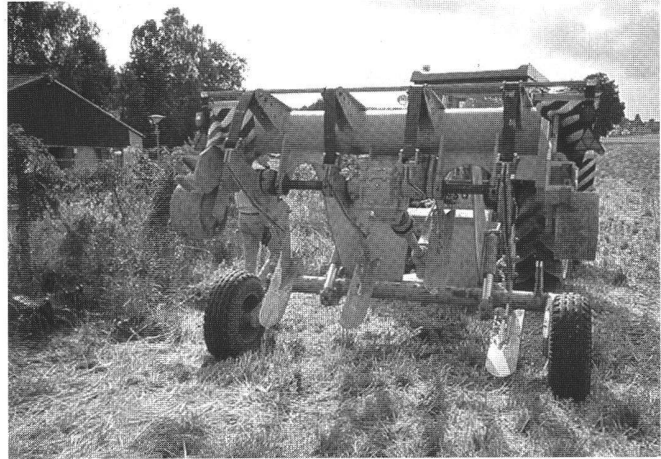
Abb. 2: Tieflockerungsgerät MM 100.

Am 18. Juli 1988 wurde bei trockenem Wetter der nördliche Teil der Versuchspartelle nach der Getreideernte mit 10 t Ricokalk aufgekalkt und mit einer MM 100 (einer Spaten-Tieflockerungsmaschine) bis in eine Tiefe von 50–60 cm aufgelockert und mit Grünland angesät.

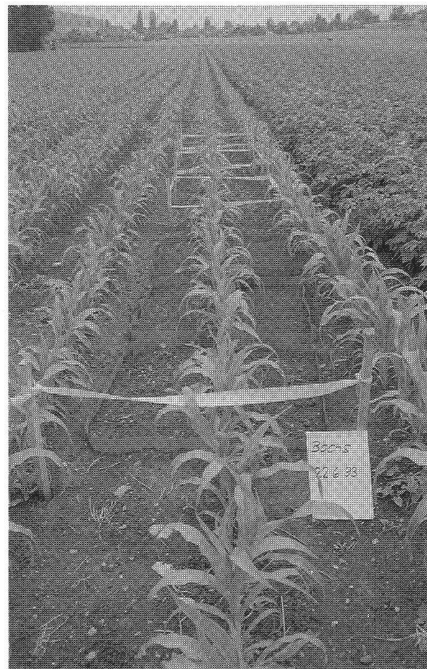
Abb. 4: Kartoffeln und Mais, Überprüfung der Krümelstabilität.

Die Untersuchungen in den Jahren 1987 bis 1994 haben gezeigt, dass die Entwässerung eines schluffreichen Bodens eine beschränkte Intensivierung der Bewirtschaftung zulässt. Dieses Ergebnis ist betriebswirtschaftlich als Erfolg zu werten. Die meliorierte Fläche kann nicht nur als Grünland, sondern auch breit ackerbaulich genutzt werden (Abb. 4)
