Artikel: Anspruchsvolle Überwachungsaufgabe beim Projekt AlpTransit
Gotthard

Anspruchsvolle Überwachungsaufgabe beim Projekt AlpTransit Gotthard

Für die Stauanlagen Curnera, Nalps und Sta. Maria im Vorderrheintal wurden spezielle geodätische Messanlagen eingerichtet, um allfällige durch den Bau des Basistunnels verursachte Geländedeformationen zu überwachen. Nach mehreren Jahren Erfahrung wird festgestellt, dass die Anlagen ihren Zweck erfüllen und dass entgegen den Erwartungen bei den Talflanken natürliche zyklische Bewegungen stattfinden.

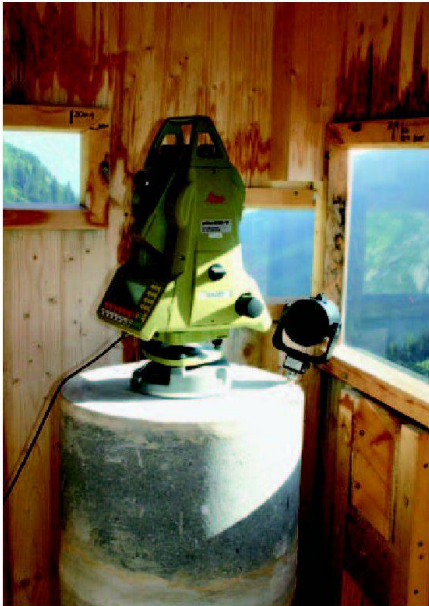
Abb. 3: Tachymeter auf doppelwandigem Pfeiler in Schutzhaus.

schnittsüberwachung mittels je zwei Tachymetern auf den Mauerkronen und bei den drei Vorfeldquerschnitten mit je einem Tachymeter entweder im Talfluss oder an der Talflanke. Mit diesen Instrumenten wird zusammen mit den Temperatur- und Drucksensoren jeweils nachts ein dreidimensionales geodätisches Netz in einem automatisierten Modus gemessen. Am nächsten Morgen erfolgt die Datenübertragung via E-Mail ins Büro. Hier werden die Auswertungen nach einem standardisierten Prozess unter Einbezug von LTOP durchgeführt.

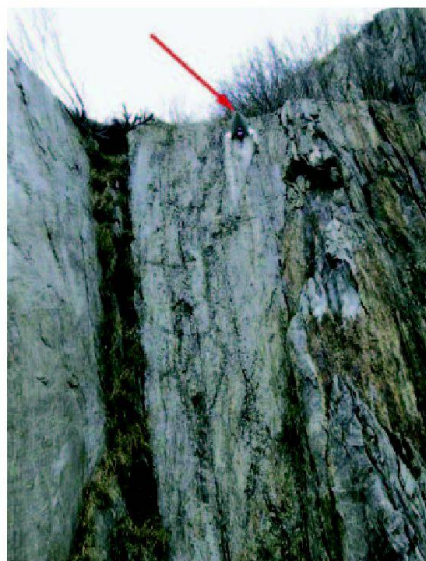
Abb. 4: Beobachtungspunkt am Fels.

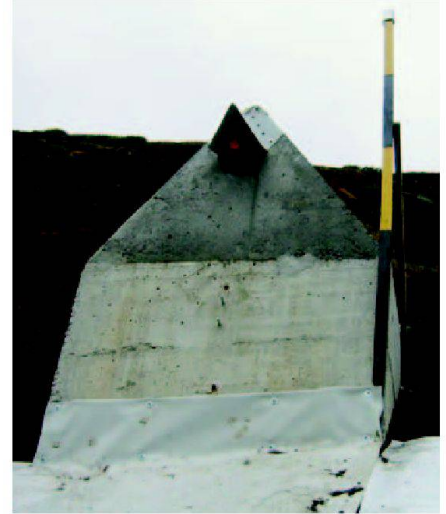
Abb. 5: Beobachtungspunkt in extremem Lawinengang.

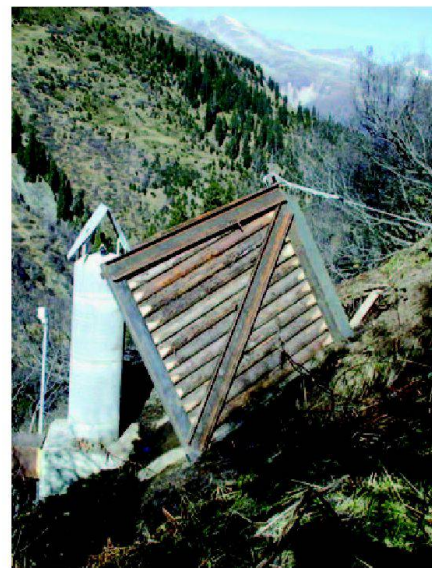
Abb. 6: Beobachtungspunkt mit Me-teo-Sensor und Schutzvorrichtung gegen Kriechschnee.
