**Artikel:** Feststellung Lichtraumprofilkonflikte mit Trimble SX10

# Feststellung Lichtraumprofilkonflikte mit Trimble SX10

Im Rahmen meiner Technikerarbeit habe ich für meinen Arbeitgeber, die Firma Wild Ingenieure AG in Küssnacht am Rigi, Testmessungen mit der Trimble SX10 Scanning Totalstation zum Detektieren von Lichtraumprofilkonflikten vorgenommen. Als Testobjekt diente dabei der 60 Meter lange Schönenbodentunnel plus weitere 60 Meter offene Strecke der Rigi Bahnen AG zwischen Arth-Goldau und der Rigi. Ziel der Arbeit war es, Lichtraumprofilkonflikte anhand der mit der SX10 erfassten Punktwolke mit einer Bürosoftware nachzuweisen und zu bemessen. Das Ganze sollte dabei in einem entsprechenden Layout kundenfreundlich gestaltet und aufbereitet werden.

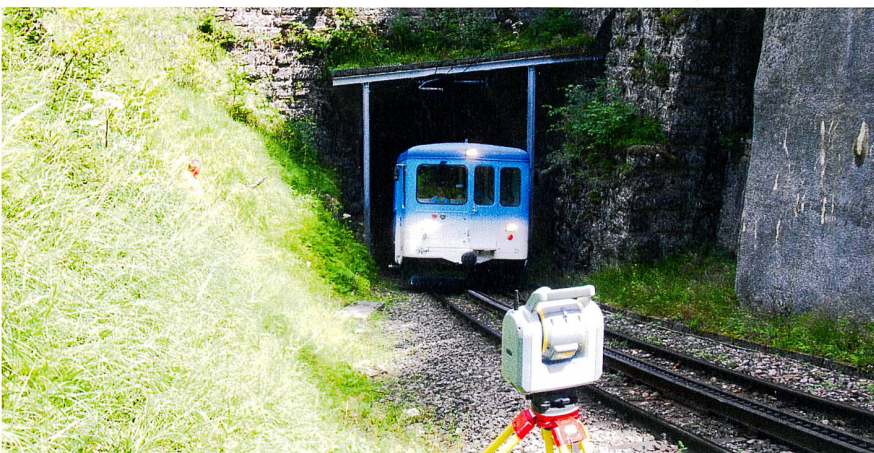
Abb. 1: Bergseitiges Tunnelportal des Schönenbodentunnels mit Schutzbau.  
Fig. 1: Entrée en amont du tunnel du Schönenboden avec ouvrage de protection.

Fig. 1: Entrata a monte della galleria del Schönenboden con opera di protezione.

Bei einer vorgängigen Rekognoszierung wurde überprüft, ob alle nötigen Gleisversicherungspunkte vorhanden sind. Mit dem Disto wurden circa alle zehn Meter Breite und Höhe des Tunnels gemessen, um eine grobe Planung betreffend der zu erwartenden Punktdichte, hinsichtlich Stationsabstände, zu erhalten. Der Tunnel ist etwa 60 m lang, 6 m hoch ab Schienenoberkante und zwischen 4.15 und 4.60 m breit. Die Steigung beträgt gemäss den bestehenden Daten 200%. Die maximale Überhöhung ist rund 6 cm. Der Tunnel ist über weite Teile nur aus dem Stein gehauen, was zu einer unklaren Mauerstruktur führt. Beim bergseitigen Tunnelportal befindet sich ein Schutzbauwerk, das die Strecke vor Stein- und Eisschlag schützen soll. Die beiden Stützen des Vordachs stehen auf den ersten Blick relativ nahe am Gleis. Daher ist diesen eine besondere Beachtung zu schenken.
