Artikel: Gesamtmelioration Flaacherfeld

Gesamtmelioration Flaacherfeld

R. Theiler

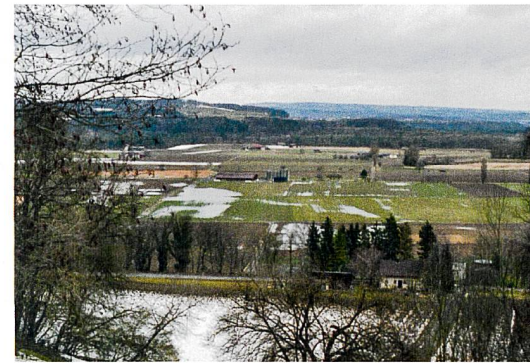
Abb. 1: Vernässungen im Flaacherfeld nach starken Niederschlägen im März 2006.

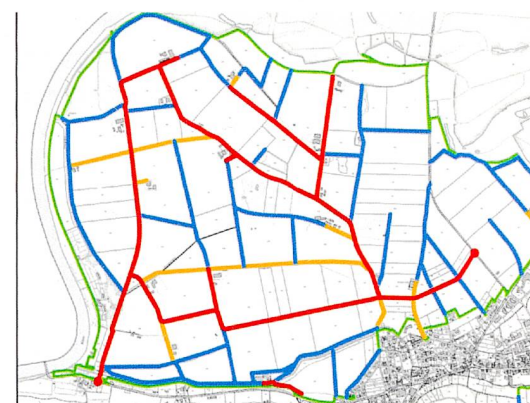
Abb. 2: Übersicht Wegnetz: rot = neue 40 t Haupterschliessung; orange = übrige Belagsstrassen bzw. Hofzufahrten; blau = Kieswege.

- Anschluss aller Siedlungen im Flaacherfeld an eine 40-Tonnen-Belagsstrasse
- Anschluss der «Haupterschliessung» im Westen (Ziegelhütte, zugleich Zufahrt zum Campingplatz) und im Osten (Ellikerstrasse) an das übergeordnete Strassennetz
- Entlastung des Dorfzentrums vom landwirtschaftlichen Verkehr und vom übrigen Schwerverkehr zu den Siedlungen
- Entflechtung des Langsamverkehrs (Velofahrer, Fussgänger) vom übrigen Schwerverkehr

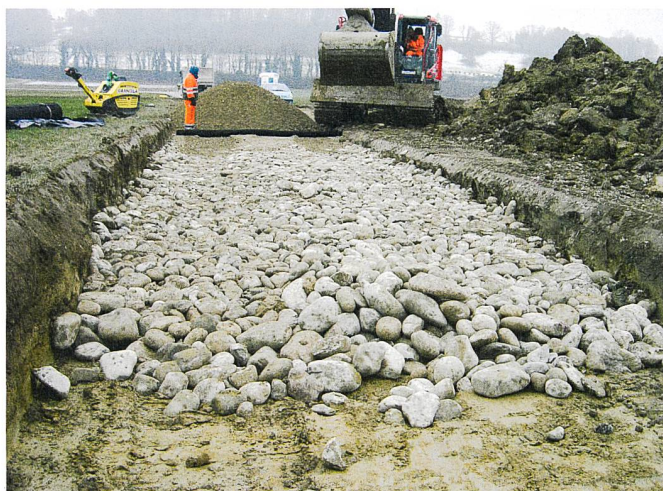
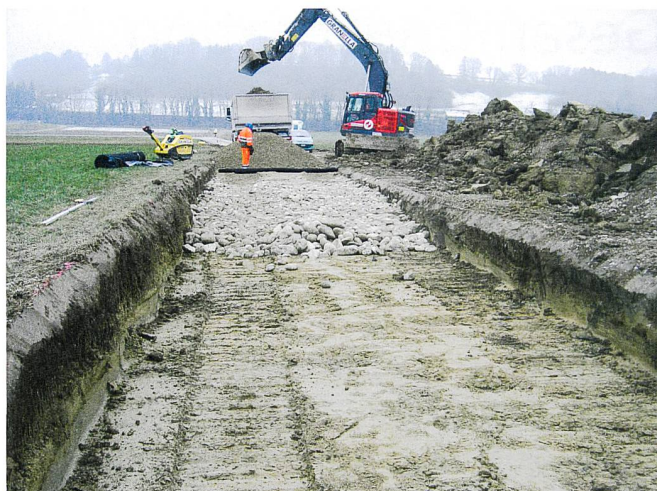
Abb. 3 und 4: Strassenbau, Verstärkung des Oberbaus mit Bollensteinen und Geotextil.

Strassenentwässerungen verlegt bzw. Geröllpackungen eingebaut. Als Folge von sehr schlechtem und wenig tragfähigem Untergrund musste der Oberbau der 40-Tonnen-Strassen örtlich mit Bollensteinen, Geotextil und grösserem Kieskoffer verstärkt werden. Zwei Brücken an der Zufahrtsstrasse zum Campingplatz waren in einem so schlechten Zustand, dass sie komplett durch einen Neubau ersetzt werden mussten. Eine dritte Brücke über den Rheingraben genügte den statischen Anforderungen, sodass eine Betonsanierung zur Nutzungsverlängerung durchgeführt werden konnte.

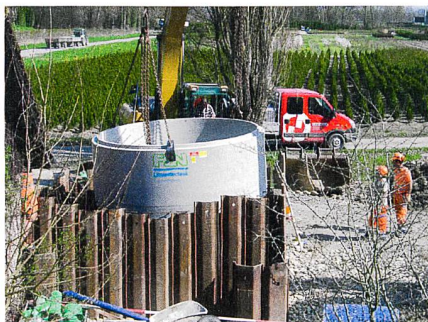
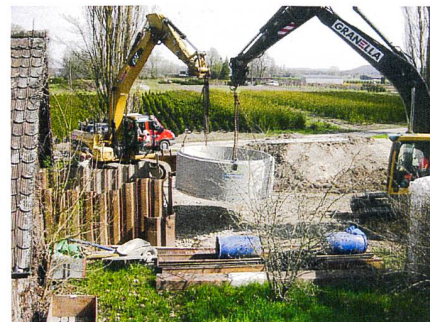
Abb. 7 und 8: Versetzen des Pumpenschachtes des neuen Entwässerungspumpwerkes.

In einer ersten Etappe wurden vom April bis Dezember 2013 das stark schadhafte Hauptleitungsnetz sowie das Entwässerungspumpwerk aus der Melioration aus den 1940er-Jahren komplett ersetzt. Die Bauausführung gestaltete sich ausserordentlich schwierig und die problematischen Baugrundverhältnisse mit Schlie-

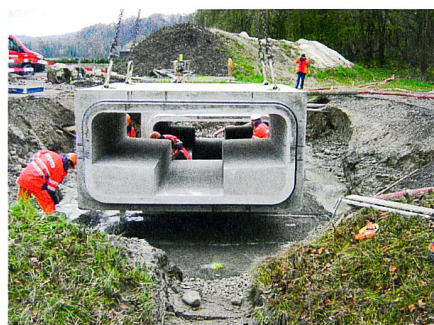
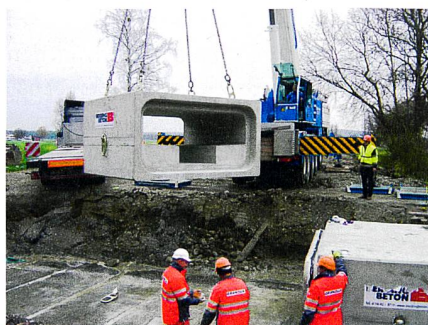
Abb. 5 und 6: Brückenersatz mit vorgefertigten Elementen.

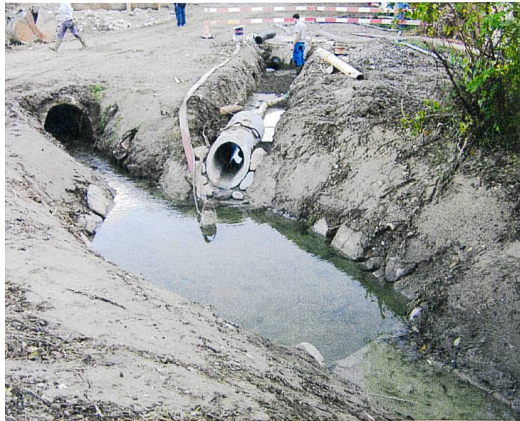
Abb. 9: Auslaufbauwerk des neuen Entwässerungspumpwerkes.

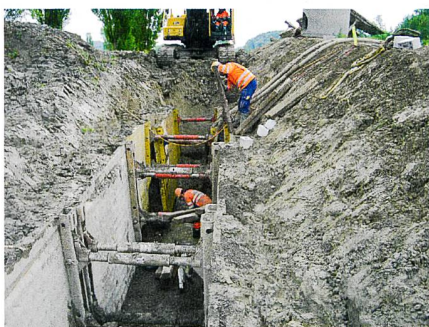
Abb. 10: Neue Hauptleitung zum Entwässerungspumpwerk in 4 m Tiefe.

sand in Verbindung mit dem hohen Grundwasserstand sorgten für manche Überraschung. Da die Hauptleitungen in einer Tiefe von bis zu 4 Meter verlaufen, konnten die Verlegearbeiten nur unter lokaler Grundwasserabsenkung durchgeführt werden. Über herkömmliche Absetzbecken waren die Feinbestandteile des gepumpten Grundwassers nicht zu eliminieren und eine Ableitung in die Oberflächengewässer deshalb unmöglich. Die oberflächliche Versickerung über Absetzbecken mit langer Verweildauer im Bereich des Grabenaushubes konnte das Problem schliesslich lösen. In der ersten Etappe wurden total 2,4 Kilometer Hauptleitungen sowie 0,95 Kilometer Saugerleitungen neu verlegt. In einer zweiten Etappe sollen im laufenden Jahr noch lokale Vernässungen mit 4 Kilometer zusätzlichen Saugerleitungen eliminiert werden

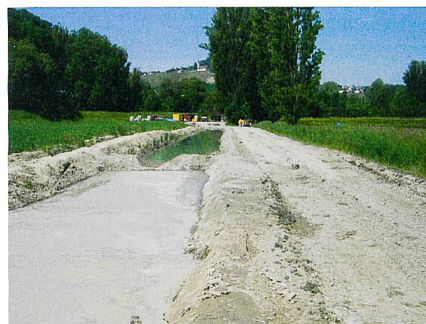
Abb. 11: Absetzbecken im Grabenstrassee.

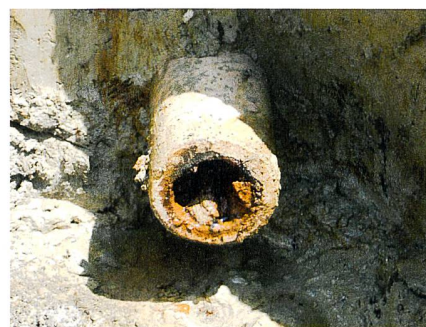
Abb. 12: Alte Saugleitung (Ton), teilweise verstopft.

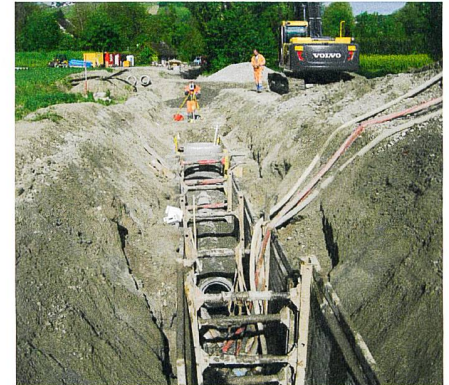
Abb. 13: Neue Hauptleitung zum Entwässerungspumpwerk in 4 m Tiefe.

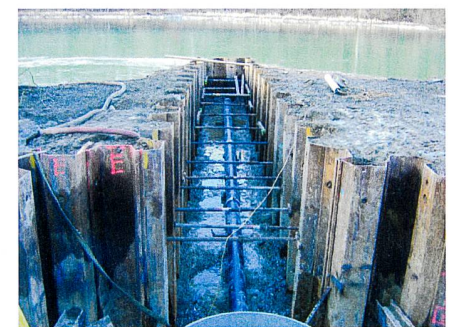
Abb. 14: Bewässerungspumpwerk, Zubringerleitung aus dem Rhein.

Anlage besteht aus einem neuen Rheinwasserpumpwerk mit zwei Pumpen mit einer Förderleistung von 1650 l/min. (die Konzessionsmenge beträgt 3300 l/min.) und 4,3 Kilometern neu erstellten Verteilungen mit Anschlüssen an die bereits bestehenden Netze. Mit der neuen Anlage können 70 Hektar bewässert werden.

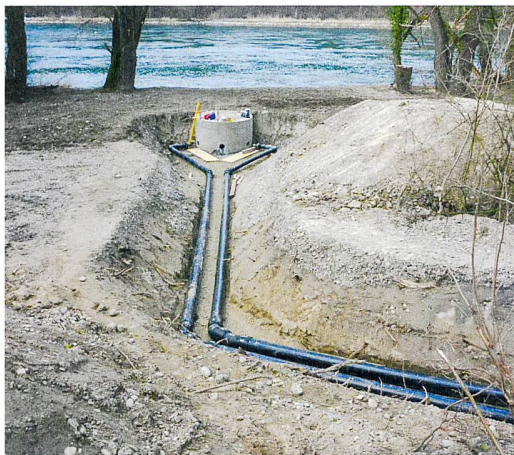
Abb. 15: Bewässerungspumpwerk, Pumpenschacht mit angeschlossenen Druckleitungen.

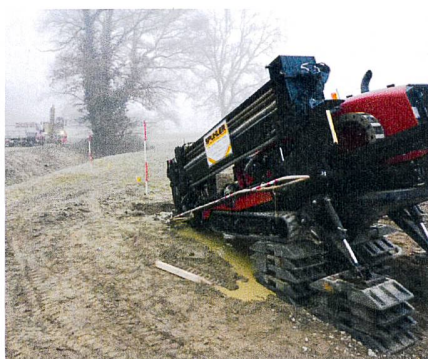
Abb. 16: Spülbohrung unter Holenrütigraben (öffentliches Gewässer).

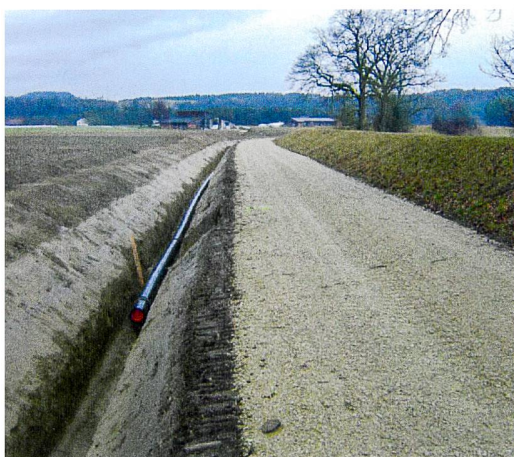
Abb. 17: Bau der Versorgungsleitung.
