**Artikel:** Brunnenbau in Entwicklungsländern : Problematik der Technik am Beispiel Äthiopiens

**Autor:** Langenegger, Otto

## Brunnenbau in Entwicklungsländern. Problematik der Technik am Beispiel Äthiopiens

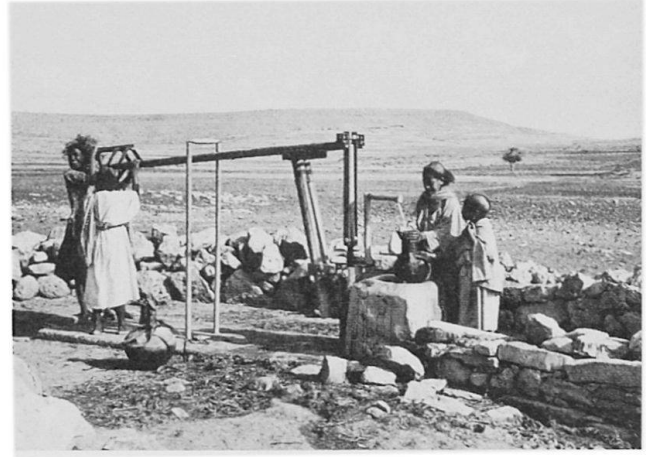
Abb.3: Mit Handpumpe ausgerüsteter Bohrbrunnen in der Tigre Provinz

Das Bohrteam einer Hilfsorganisation hatte von 1974 bis 1976 mit Hilfe einer für hartes Festgestein spezialisierten Bohrmaschine insgesamt 49 Bohrlöcher abgeteuft bis in maximale Tiefen von 115 m (Abb.2). Von diesen Bohrlöchern konnten 15 als Brunnen ausgebaut werden (Abb.3).

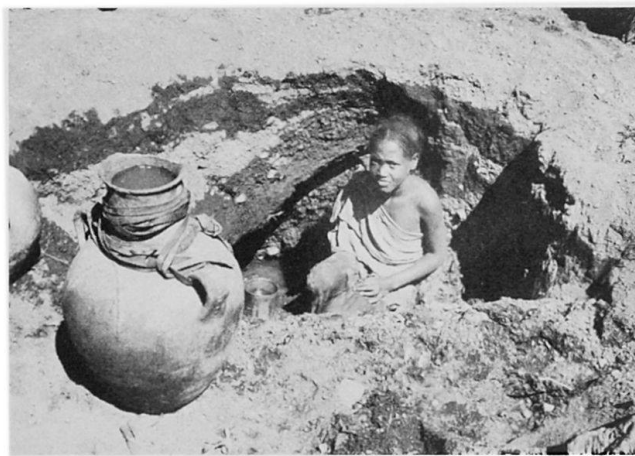
Abb.4: Trockenfluss bei Maichare an der Ostabdachung zur Danakil Wüste (Rotes Meer), Tigre Provinz. In 50-100cm Tiefe kommt im sandig-kiesigen Flussbett sauberes Wasser zum Vorschein.

Der Brunnenbau in Form von handgegrabenen Brunnen ist zwar nicht unbekannt, doch wird von dieser Möglichkeit zu wenig Gebrauch gemacht oder auf primitivste Art und Weise. Aus grundwasserführenden Betten von Trockenflüssen wird an vielen Orten Wasser entnommen, aber wiederum auf einfachste Art, nämlich mit Hilfe von ins Flussbett gegrabenen Löchern (Abb.4). Diese recht verbreiteten Wasservorkommen stellen vor allem in semiariden Gebieten wertvolle Nutzungsmöglichkeiten dar. Ein Beispiel dazu veranschaulicht das Projekt Durami (Abb.5). Wo Oberflächenwasser vorhanden ist, kann mit Hilfe von Sandfiltern eine gute Wasserqualität erreicht werden. Was die Speicherung von Regenwasser betrifft, findet man in Äthiopien einfache Ansätze (Abb.6), und zwar vorwiegend dort, wo dies für die Bevölkerung die einzige Art der Wassergewinnung darstellt, abgesehen von stundenlangen Märschen zum nächsten wasserführenden Fluss. Es sind allerdings nur wenige Anlagen, die wenigstens von der Wassermenge her einigermaßen zu genügen vermögen, d.h. nicht austrocknen. Diese Art der Wasserspeicherung ist übrigens sehr aktuell geworden in den USA und in Australien im Zusammenhang mit Farmen, allerdings unter Zuhilfenahme technischer Hilfsmittel zwecks Abdichtung des Untergrundes und Herabsetzung der Verdunstung.

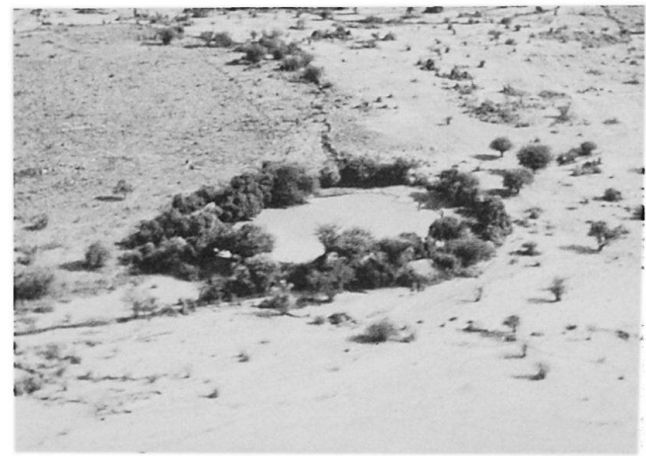
Abb.6: Einfacher Pond (Trinkwasserspeicher) im Gebiet der Western Tsamai im Süden der Gamu Gofa Provinz.
