**Artikel:** Bodio-Pollegio : stato dei lavori  
**Autor:** [s.n.]  
**DOI:** <https://doi.org/10.5169/seals-418994>

# Bodio-Polleggio

## Stato dei lavori

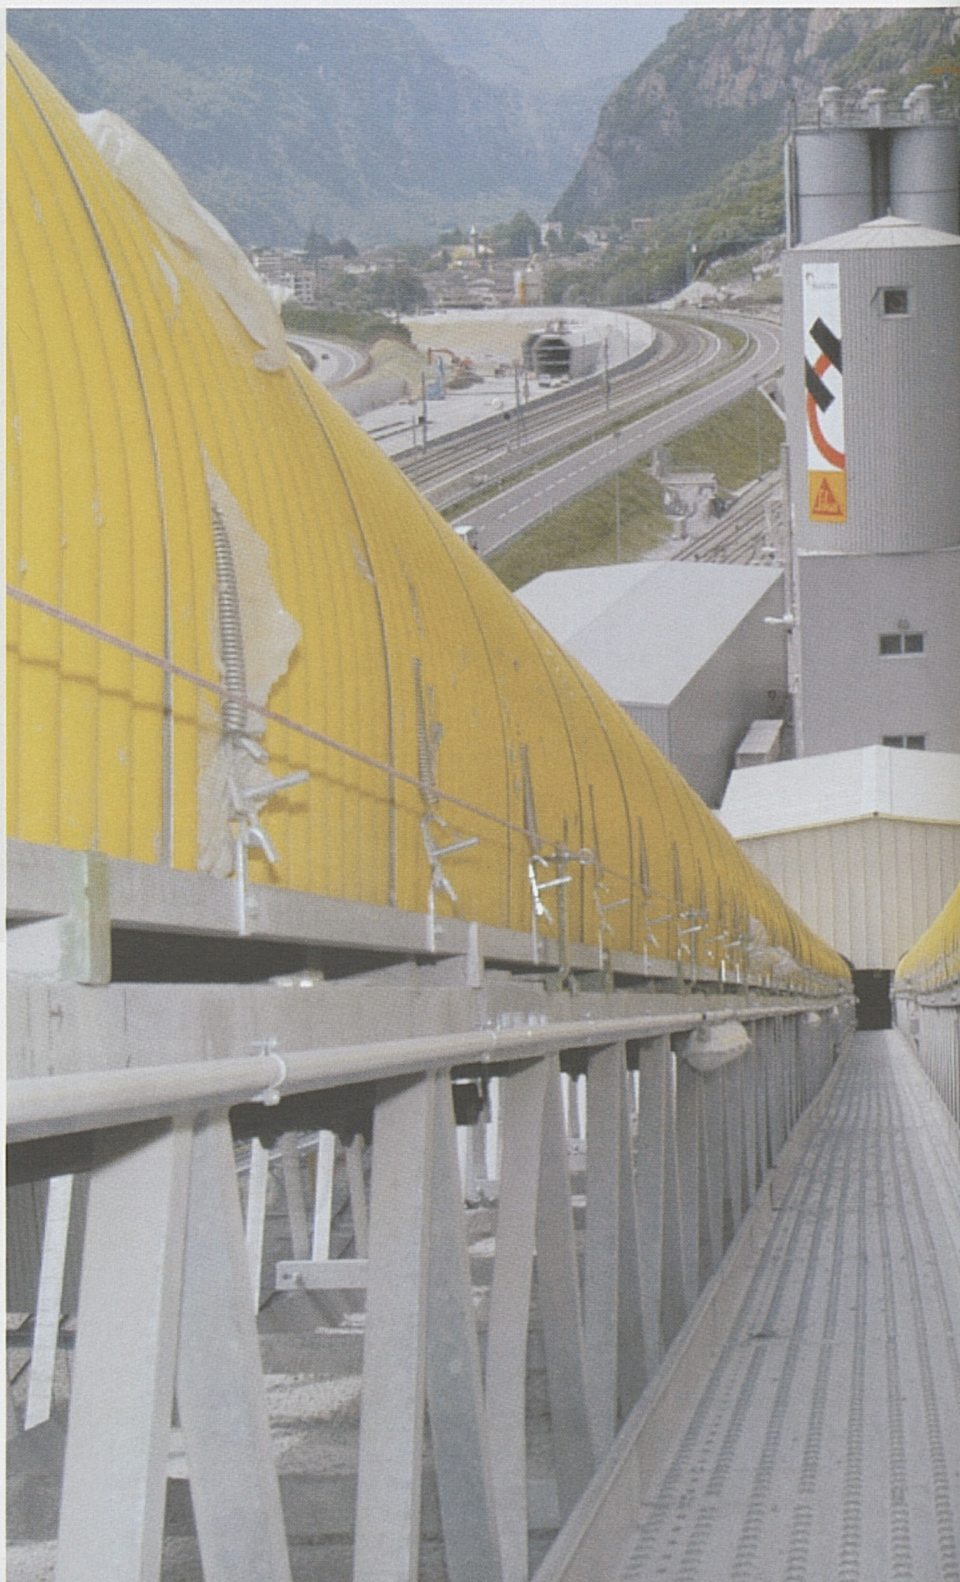
*Nella foto sopra: volgono al termine i lavori alla tratta in materiale sciolto e alla galleria artificiale. Nella foto a fianco: le installazioni esterne sono ormai operative. Vista verso nord.*

Attualmente, sul cantiere sono attive circa 400 persone tra quadri e manodopera. Tutte le installazioni esterne sono in funzione (vedi anche seguenti pagine sulla gestione del materiale di scavo). Gli impegnativi lavori alla tratta in materiale sciolto della Ganna di Bodio, lunga 420 metri, sono terminati: è quindi in fase di ultimazione anche la chiusura della galleria artificiale di 400 metri circa. Successivamente, questa zona sarà interamente coperta e rinverdita. È inoltre a buon punto la posa dei binari nella parte antistante il portale sud della Galleria di base del San Gottardo. Il portale vero e proprio era già stato terminato alla fine del 2002.

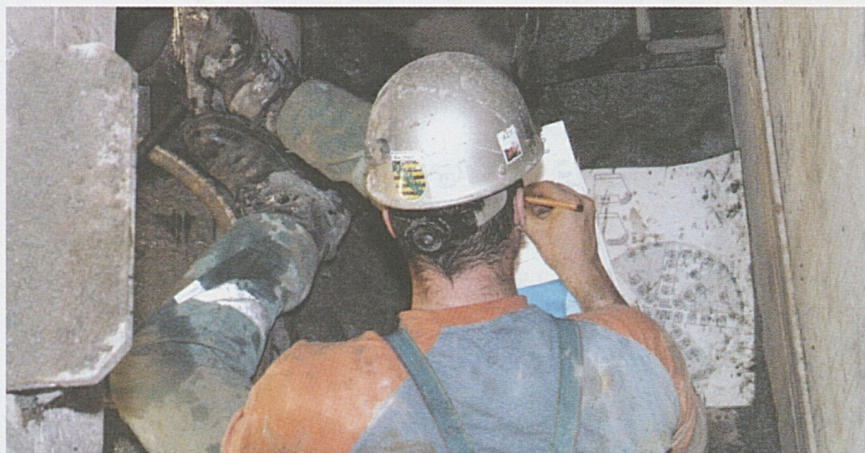
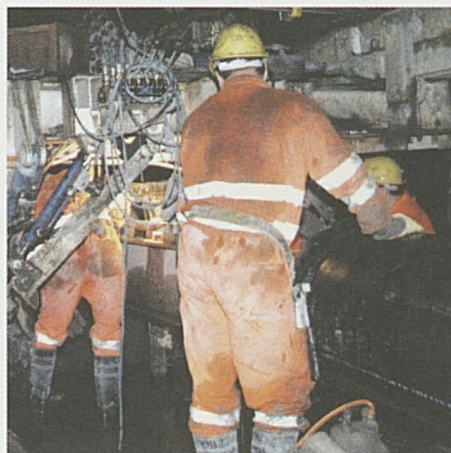
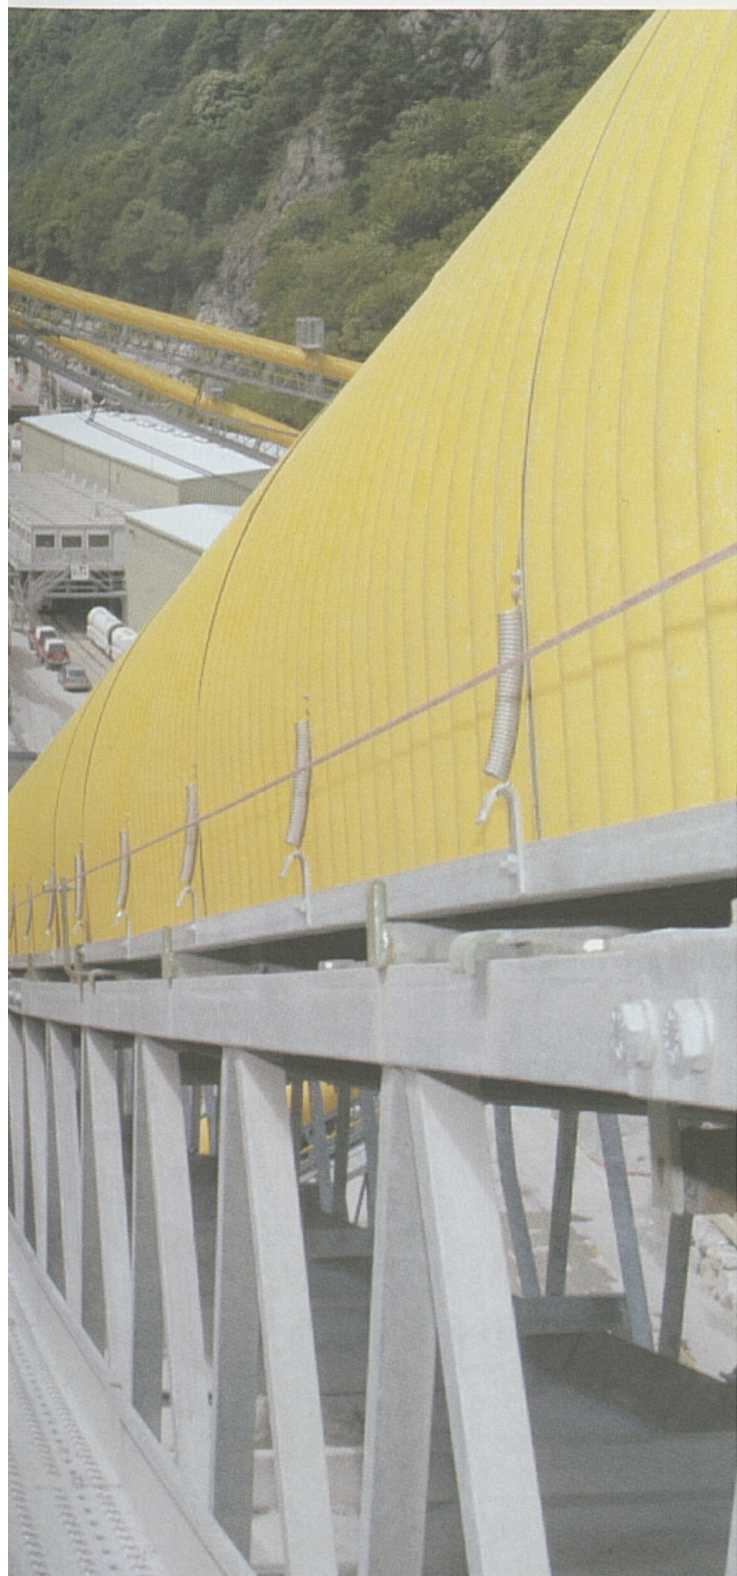
*Nelle foto sopra: entrambe le fresatrici scavano in direzione di Faido nei due tubi della Galleria di base. Fondamentali sono pure i lavori di manutenzione (in alto) e le strutture di sicurezza (sopra, uno dei container di salvataggio).*

Entrambe le gigantesche fresatrici, montate in galleria negli scorsi mesi, sono all'opera. Come già riportato nello scorso numero, la prima fresatrice (tubo est) era stata avviata il 7 novembre 2002.

Nel mese di febbraio 2003 è partita pure la seconda macchina (tubo ovest). Nel complesso, i lavori avanzano, nonostante la presenza di una zona geologica difficile che in parte rallenta gli scavi. Questa formazione rocciosa era attesa: i sondaggi preliminari ne avevano indicato la presenza, confermata ora dai lavori di scavo. Parallelamente vengono eseguiti tutti gli altri lavori volti ad assicurare la roccia (posa delle centine e delle reti metalliche, ancoraggi, getto del calcestruzzo spruzzato). In presenza della zona geologica disturbata, caratterizzata da rocce fratturate e friabili, prima di continuare con lo scavo è necessario un maggior lavoro per le opere di assicurazione della zona degli scavi. Sono in corso sondaggi geologici per definire l'estensione della zona di disturbo, che è la prima incontrata dalla partenza delle fresatrici da Bodio. L'esperienza accumulata per fronteggiare le attuali difficoltà servirà verosimilmente per il futuro: nei 57 km della Galleria di base del San Gottardo sono infatti attese circa 90 zone di disturbo. Fino all'inizio di giugno 2003, la fresatrice nel tubo est aveva scavato circa 400 m, quella nel tubo ovest circa 950 m.
