Artikel: Bodio : stato dei lavori
Autor: [s.n.]
DOI: <https://doi.org/10.5169/seals-419338>

A Bodio proseguono i lavori di rivestimento antincendio e del getto delle banchine laterali in calcestruzzo.

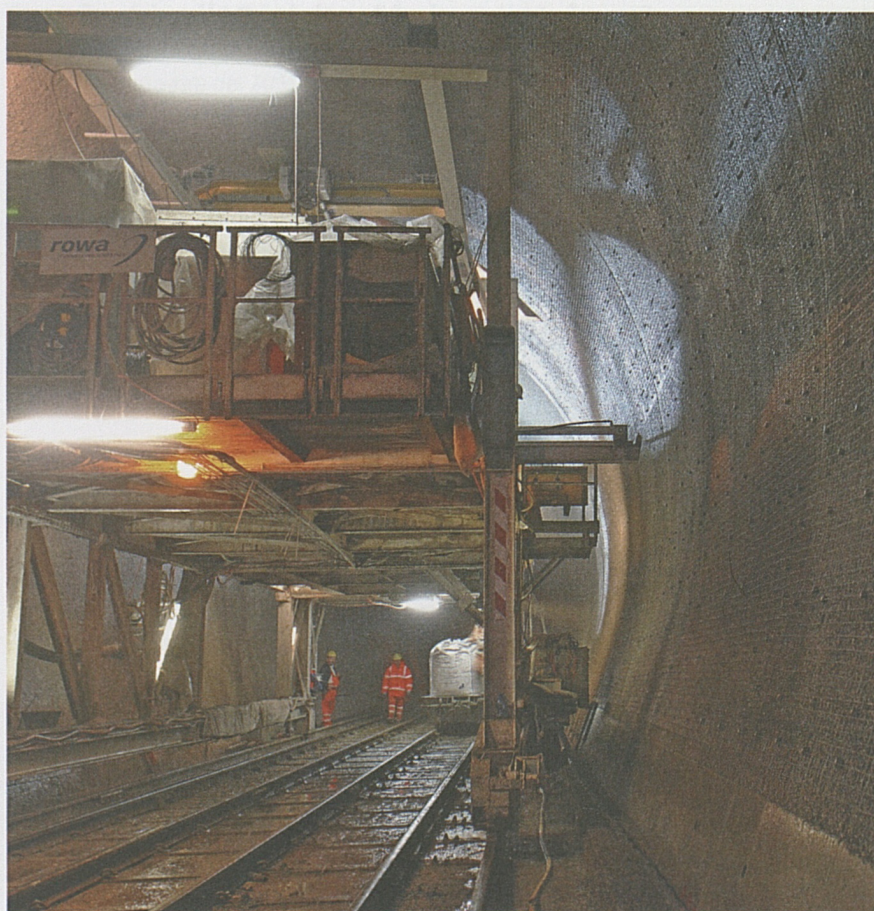
Posa dello strato di protezione antincendio.

A gennaio è stata portata a termine – a partire dal Portale Sud – la posa di uno strato di protezione antincendio sui primi 400 metri della galleria a cielo aperto. È stata applicata una speciale miscela di malta che, in caso di incendio, protegge per almeno 90 minuti la struttura della galleria da temperature fino a 1200° C.

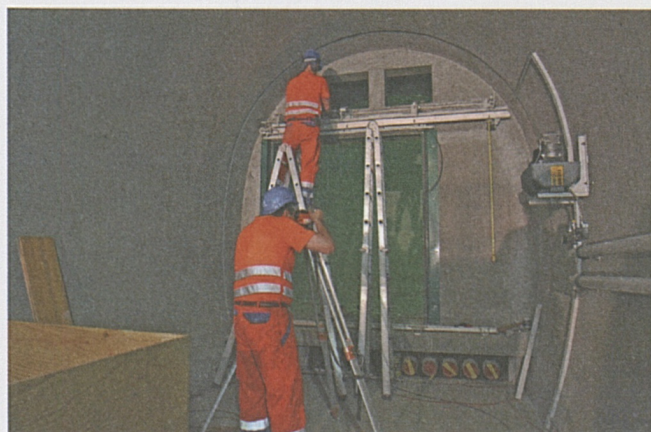
Installazione della porta in un cunicolo trasversale.

Nel novembre del 2008 sono iniziati i lavori in serie per l'installazione dell'attrezzatura di costruzione grezza nei cunicoli trasversali (che ogni 325 m collegano i due tubi della Galleria di base). Essa comprende le porte, i pavimenti doppi e la ventilazione dei cunicoli trasversali. Nel frattempo è stata completata l'attrezzatura di 10 cunicoli.

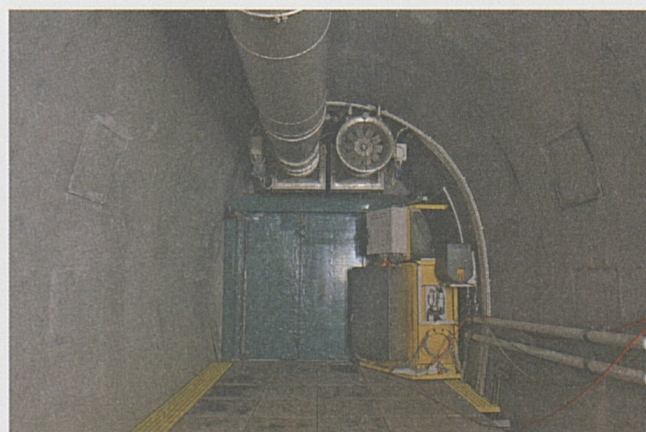
Cunicolo trasversale con attrezzatura completa.
