**Artikel:** Enquête sur les logements de concierges à Genève

## Enquête sur les logements de concierges à Geneve\*)

faite en été 1927 par la Commission de Salubrité de la Société pour l'amélioration du logement.

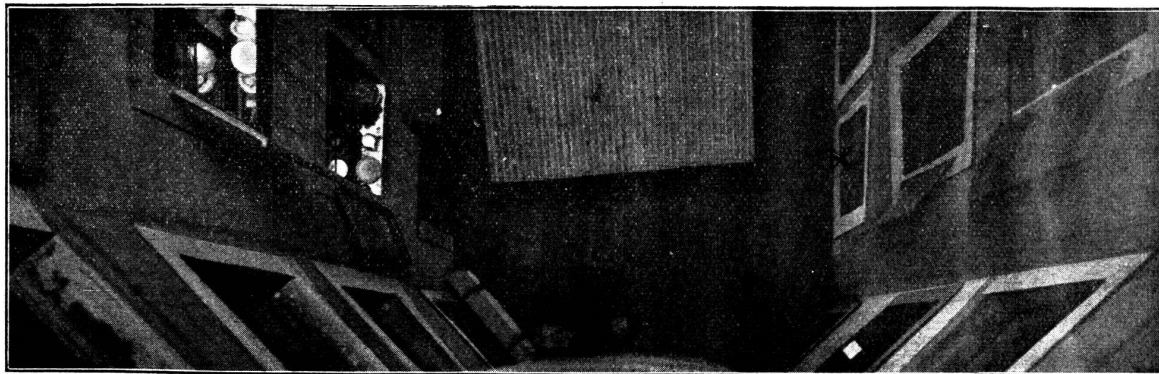
Une vue à vol d'oiseau. Au fond d'une cour fermée de 6 étages de hauteur, on entrevoit à droite une fenêtre qui «éclaire» la loge du concierge.

Notre conclusion ne pourra être que la suivante: La cause principale d'insalubrité dans les logements de concierges est le sous-sol. Il est facteur d'humidité, de mauvaise aération, de danger dans certains cas.

Il n'y a donc pas de progrès essentiel possible en dehors de la suppression des sous-sols en tant que logements.
