Zeitschrift: Habitation : revue trimestrielle de la section romande de l'Association Suisse pour l'Habitat

Artikel: Le Pavillon Galland : quelques remarques de l'ingénieur

Autor: Perrin, L.

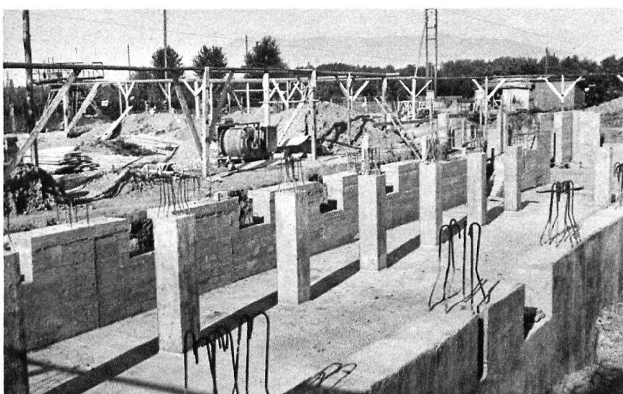
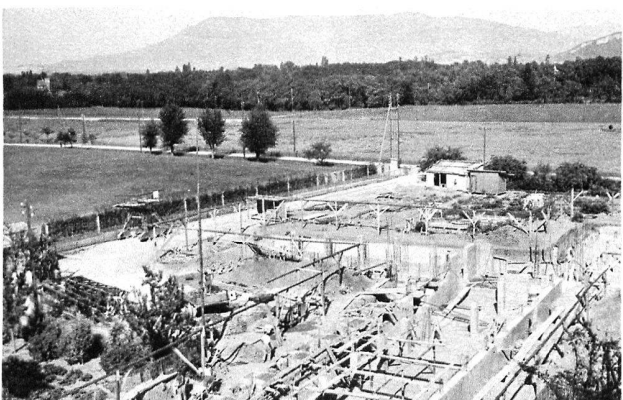
Vues du chantier lors de la mobilisation de 1939.

L'exécution s'est poursuivie normalement malgré la période difficile de mobilisation de septembre 1939. Les quantités d'armatures, qui se sont élevées à 100,000 kilos d'aciers ronds pour le béton armé, et 16,000 kilos de fers profilés, furent livrées au fur et à mesure sur le chantier ; le tonnage total ayant été assuré par l'entreprise.
