Artikel: Une maison d'habitation construite en éléments standard à Bremgarten (Argovie) : architecte Max Bill, Zürich

une maison d'habitation

construite en éléments standard
à Bremgarten (Argovie)

architecte : Max Bill, Zurich
construction : juillet-octobre 1942

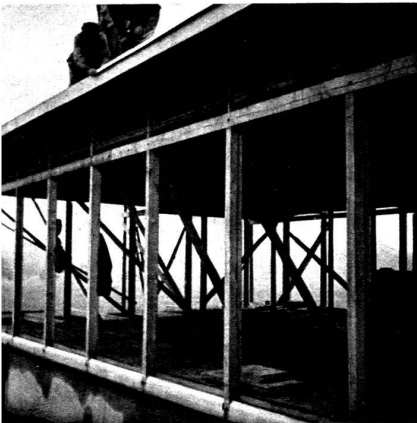
①

1. Détail du squelette.
2. Détail de construction du portique.
3. Détail de construction de la façade sud.
4. Pose des plaques de plancher « durisol ».
5. Pose des plaques de revêtement « durisol ».
6. Détail de construction de la façade sud avec les plaques de revêtement.
