Artikel: Société yverdonnoise du logement S.A., Yverdon (1956-1957) : rue Henry-Correvon 9-11, 13-15 et 17-19 : architecte Louis Pillourd

**Société yverdonnoise
du Logement S. A.
Yverdon
Immeubles 9-19, rue Henri-Correvon
Yverdon**

Architecte:
Louis Pilloud
Yverdon

Analyse détaillée des logements sur lesquels a porté l'enquête

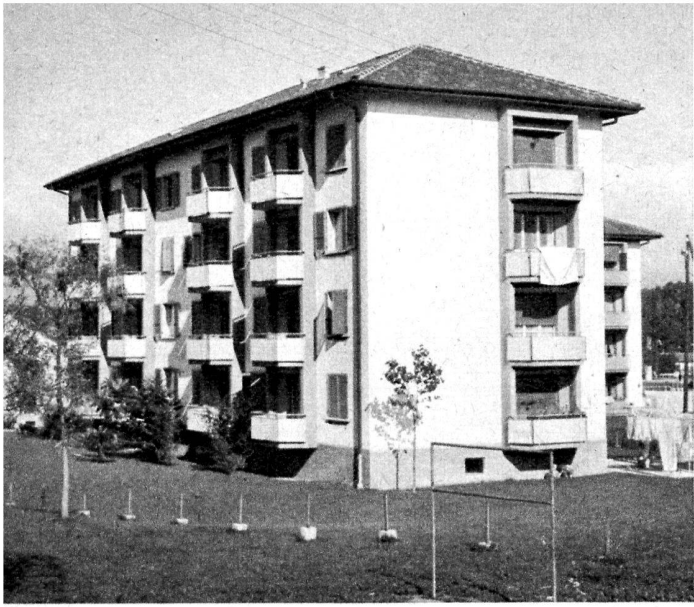
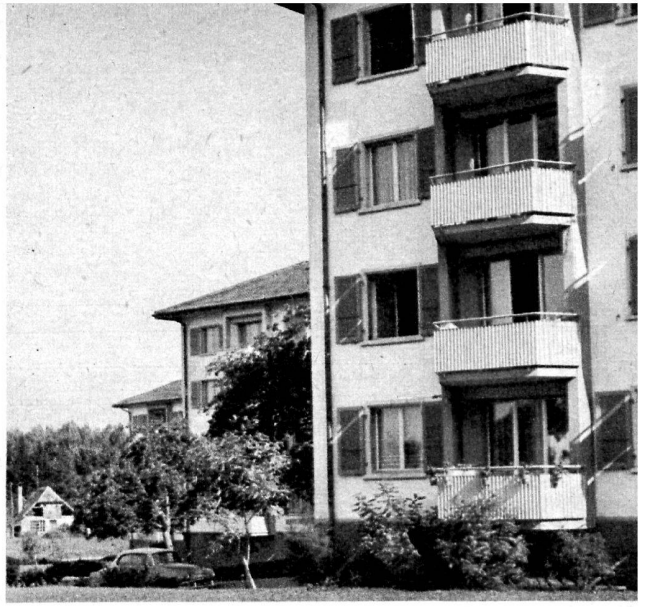
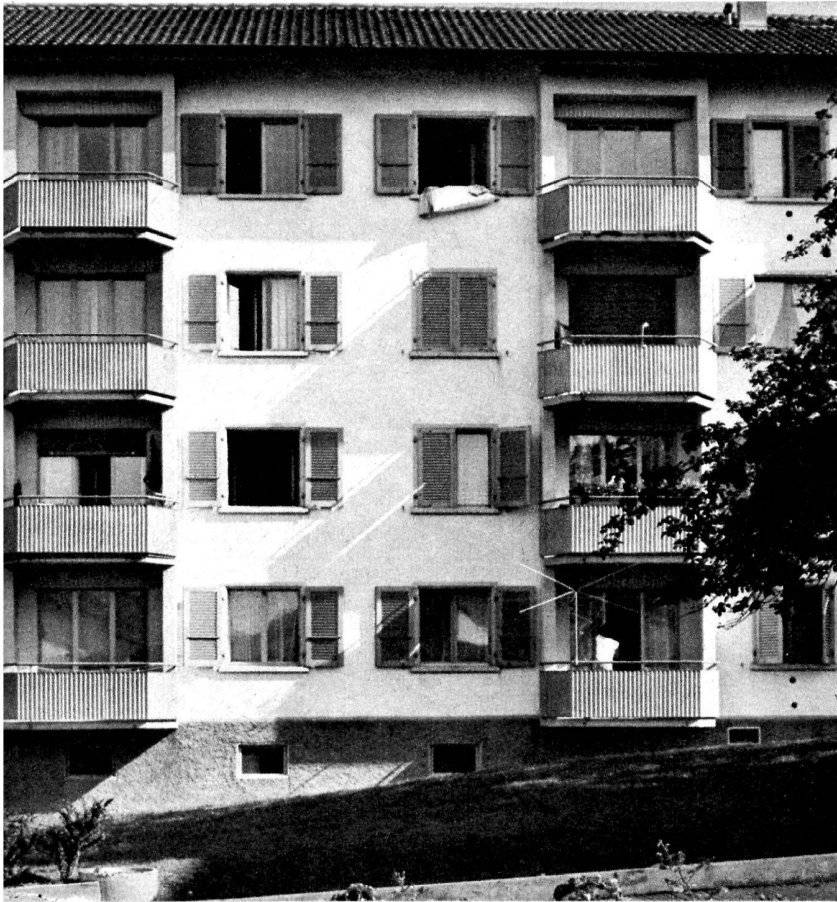
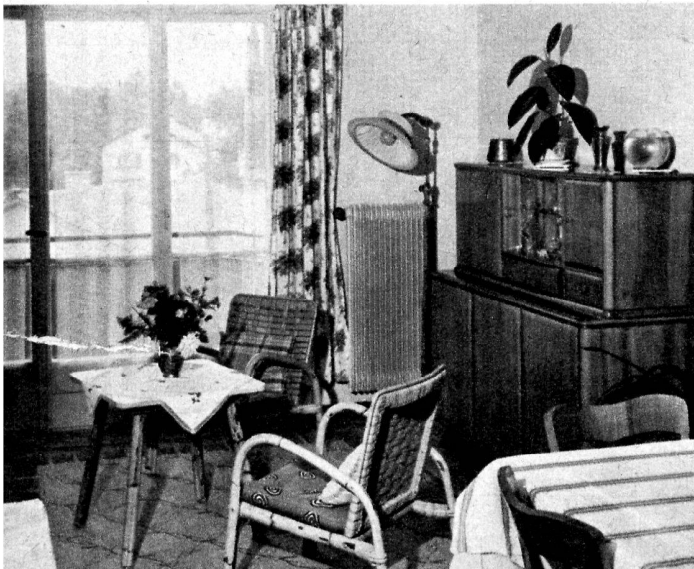
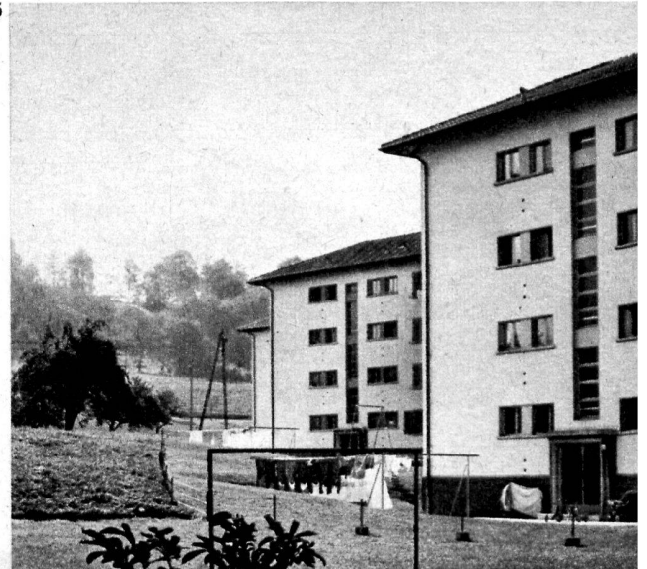
1, 2, 3, 5 Photos «Habitation»
4 Photo J. Pérusset

Un certain malaise se dégage des façades; il est dû au conflit entre la saillie du toit et celle, inutilement compliquée, des balcons; c'est le cas trop fréquent d'une architecture dénaturée par une maladroite toiture de type quasi rustique.
