**Artikel:** Rénovations : tirées aux encoignures  
**Autor:** Knüsel, Paul  
**DOI:** <https://doi.org/10.5169/seals-323281>

## Tirées aux encoignures

Les deux tours jumelles du Sihlweid sont en pleine métamorphose. La première a déjà reçu une enveloppe solaire flambant neuve et offre des appartements plus grands et plus confortables. La coopérative d'habitation Zurlinden a réussi cette rénovation lourde quasi sans déloger ses locataires.

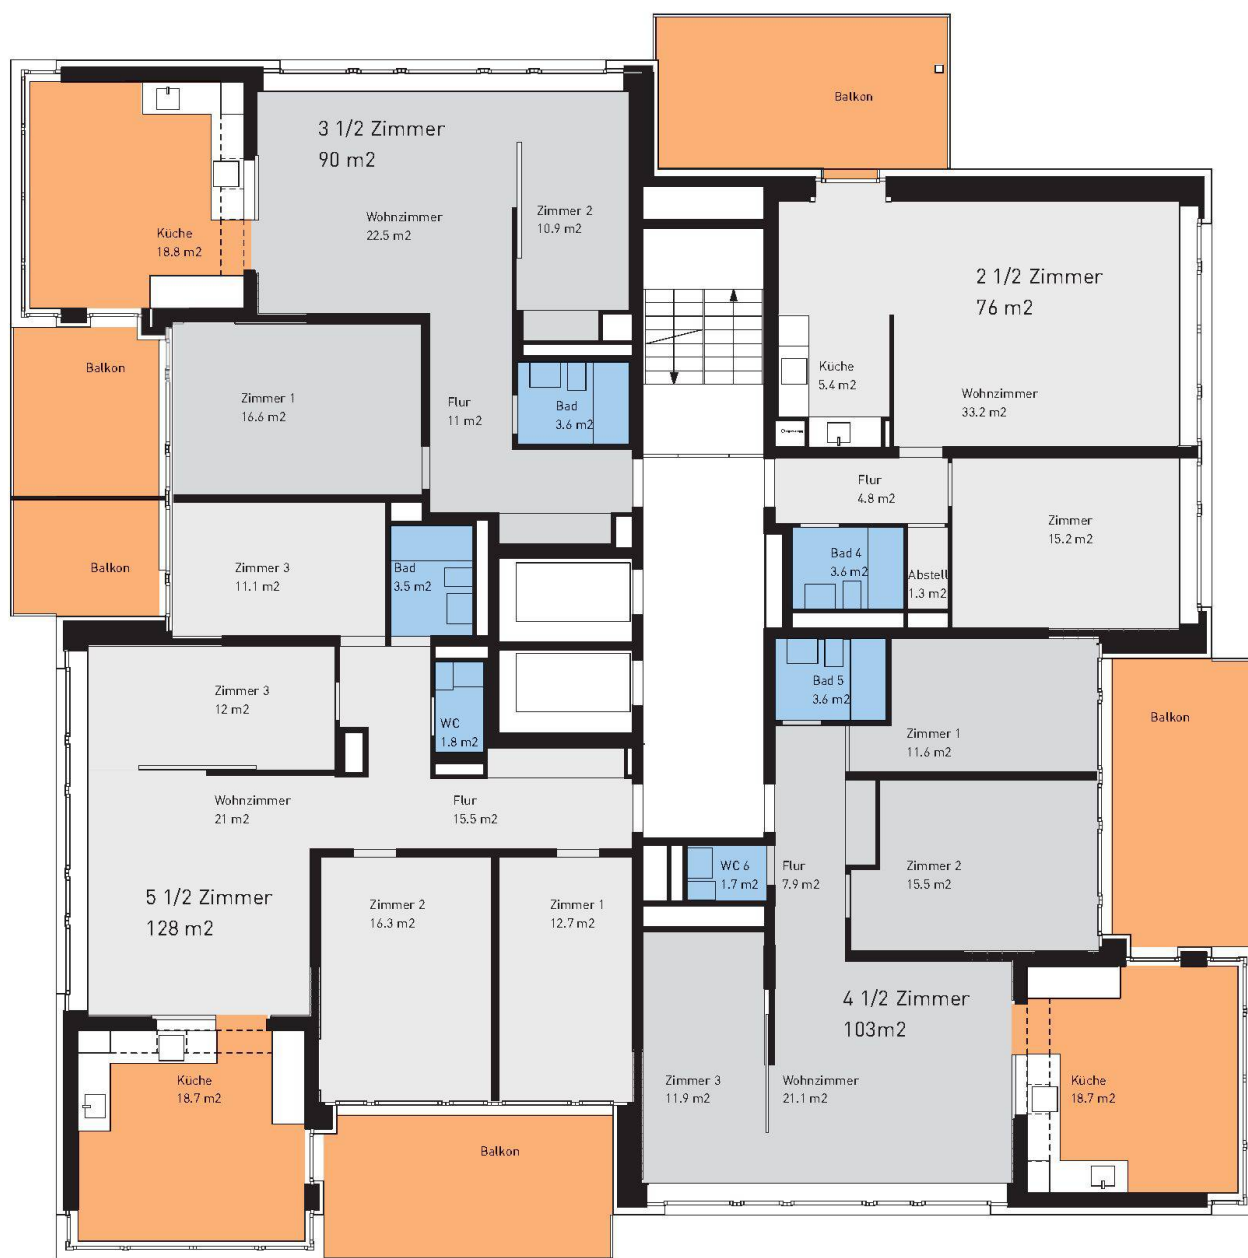
Plan d'étage, avec en bleu les parties rénovées, en gris les parties inchangées et en orange les parties ajoutées.

La plus-value de l'opération est évidente, puisqu'au gain de confort et à l'efficacité énergétique s'ajoute encore une nouvelle offre en logements. Les interventions sont toutefois restées ponctuelles: l'enveloppe du bâtiment a été tirée vers l'extérieur sur trois côtés et les balcons d'angle se trouvent maintenant sur un module adossé à la façade. Au lieu de les fixer avec des éléments de construction légère usuels, le maître d'ouvrage a privilégié un système préfabriqué lourd qui devrait tenir sans problème durant les deux prochaines générations de locataires. L'espace habitable ne devrait pas manquer non plus à l'avenir. Selon l'architecte Karl Bühler, du bureau Harder Haas Partner AG, la plupart des appartements ont gagné environ 25% d'espace habitable. Les appartements de 3,5 pièces font maintenant 90 m<sup>2</sup> et les 4,5 pièces ont passé de 93 m<sup>2</sup> à 112 m<sup>2</sup>. Ce supplément d'espace a permis de redessiner les plans et dans chaque grande unité d'habitation, un WC compact a pu être ajouté. Dans tous les appartements, les étroites kitchenettes d'origine ont été troquées contre une grande cuisine habitable de 20 m<sup>2</sup>. Et grâce aux généreux vitrages de 2,5 m de hauteur, les appartements baignent désormais dans une généreuse lumière naturelle. Des ouvertures plus généreuses, encore soulignées par les nouveaux balcons qui s'alignent sur l'angle élargi de l'im-

meuble. Et comme une structure annexe a été ajoutée à la façade nord de la tour, isolant au passage la cage d'escaliers, même les plus petits appartements jouissent désormais de leur propre balcon.

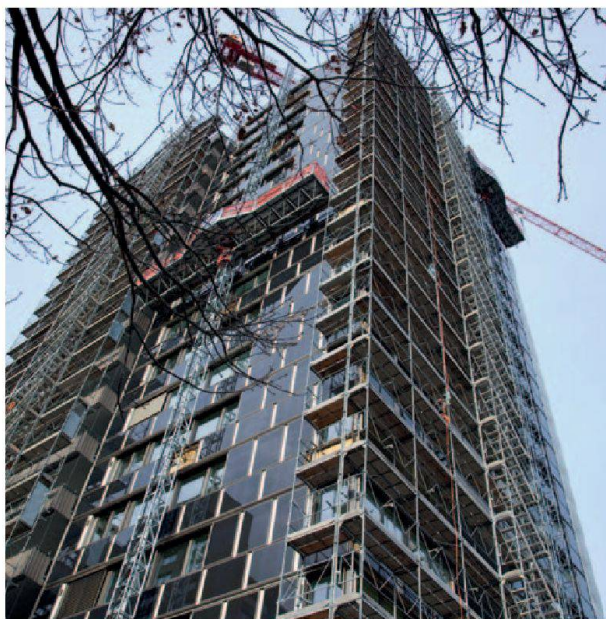
La nouvelle façade solaire et ses nouveaux balcons.

Les façades solaires contribuent bien évidemment beaucoup à l'excellent bilan énergétique. La petite tour en est déjà recouverte et les quatre façades de la grande tour jumelle le seront bientôt. Pour chacun des immeubles, les panneaux solaires vont produire environ 48 000 kWh d'électricité par an, ce qui peut couvrir en gros les besoins d'une quarantaine d'appartements. Un rendement certes pas des plus impressionnants, à cause de l'orientation ver-

ticale des panneaux, mais qui constitue tout de même un exploit architectural et malgré tout un bon compromis esthétique. «Si nous avions recouvert les tours avec des façades solaires brillantes en verre, elles auraient ressemblé à des tours de bureaux», raconte Rolf Hefti en faisant allusion aux craintes manifestées initialement par les services administratifs de la construction et de l'urbanisme.

Un détail important mérite encore d'être relevé, c'est le fait que c'est la coopérative d'habitation Zurlinden qui elle-même a conçu sa façade solaire, qui elle-même a acheté les différents éléments et les a elle-même assemblés sur place. Les murs extérieurs sont structurés par un rythme de façade donné par les armatures des balcons et des cales d'espacement métalliques. Une solution aussi motivante qu'économique, puisque d'autres alternatives de façades, même sans production d'énergie, auraient coûté plus cher, selon les calculs de Rolf Hefti.
