**Zeitschrift:** Mitteilungsblatt / Berner Heimatschutz  
**Herausgeber:** Berner Heimatschutz, Regionalgruppe Bern  
**Band:** - (2000)

**Artikel:** Unwetterjahr 1999  
**Autor:** Tanner, Peter  
**DOI:** <https://doi.org/10.5169/seals-836193>

### Unwetterjahr 1999

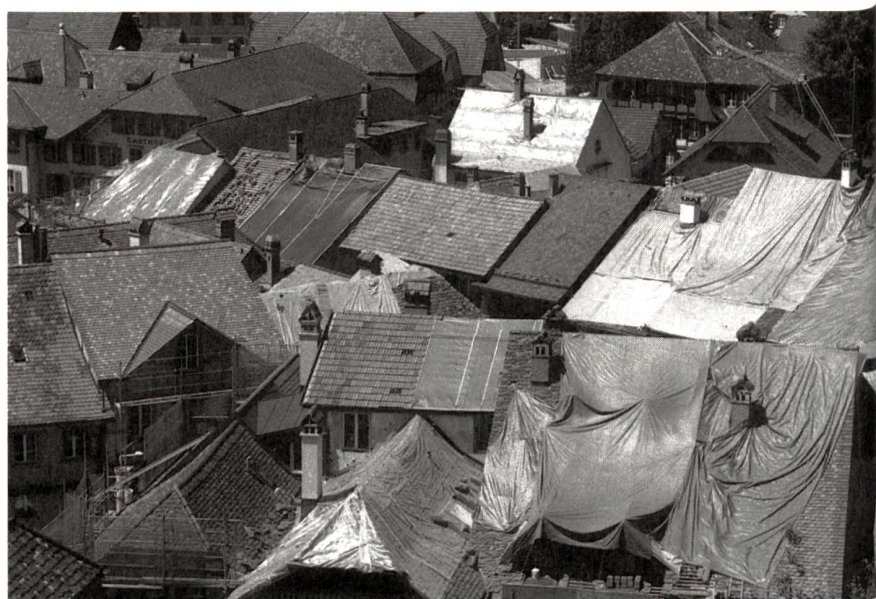
Im Stedtli bot sich nach dem ersten Schock ein erschreckendes Bild: Glasscherben zerstörter Dachfenster und Autoscheiben, Blätter entlaubter Bäume, von den Wassermassen hergespülter Schlamm und überall zerbrochene Ziegel. Die alten, teilweise noch handgemachten Biberschwanzziegel vermochten der Wucht des Hagelschlags, besonders wetterseitig, nicht standzuhalten. Sie rutschten über die Dachfläche hinunter oder blieben am Dachrand hängen und bildeten dort eine Gefahr für sich darunter befindende Personen und Objekte.

Dachlandschaft mit Notabdeckungen.

Die mobilisierten Wehrdienste hatten alle Hände voll zu tun. Keller wurden ausgepumpt. Fussgänger und Verkehr mussten umgeleitet werden. Zusammen mit Dachdeckerequipen wurden die Leckstellen auf den Dächern provisorisch mit Blachen abgedeckt. Ein Krisenstab unter der Leitung des Gemeinderats koordinierte die Notmassnahmen und Aufräumarbeiten von Wehrdiensten, Zivilschutz, freiwilligen Helfern und Handwerkern.

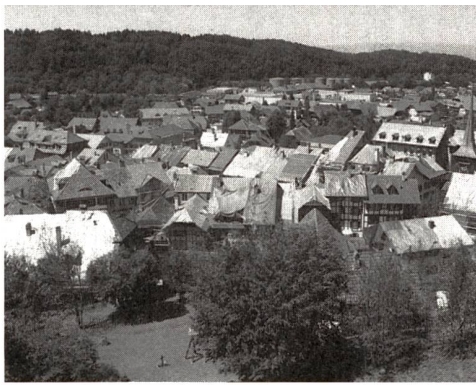
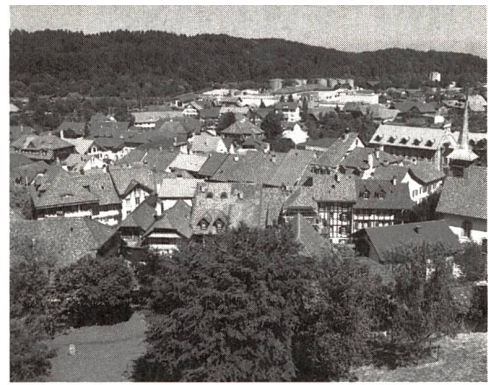
Blick auf die Laupener Altstadt  
vor und nach den  
Sanierungsmassnahmen.

unsachgemässe Instandstellungsarbeiten zusätzliche Schäden entstanden. Die Denkmalpflege stellte Richtlinien auf, die bestimmten, welche Ziegeltypen zur Renovation der Dächer benutzt werden durften.

Im Gegensatz zum Schloss, das als Solitärbau gesondert betrachtet werden musste, war im Stedtli schnell einmal klar, dass im Ensemble naturrote Ziegeltypen als störend empfunden würden. Eine Mischung aus Rapperswiler Antik-Ziegeln wurde hier als ideale Ergänzung zu den bestehenden intakten Restflächen angesehen.
