**Zeitschrift:** Heimatschutz = Patrimoine  
**Herausgeber:** Schweizer Heimatschutz  
**Band:** 52 (1957)  
**Heft:** 4

**Artikel:** Einsiedeln im neuen Kleid  
**Autor:** Laur, Ernst  
**DOI:** <https://doi.org/10.5169/seals-173626>

## *Einsiedeln im neuen Kleid*

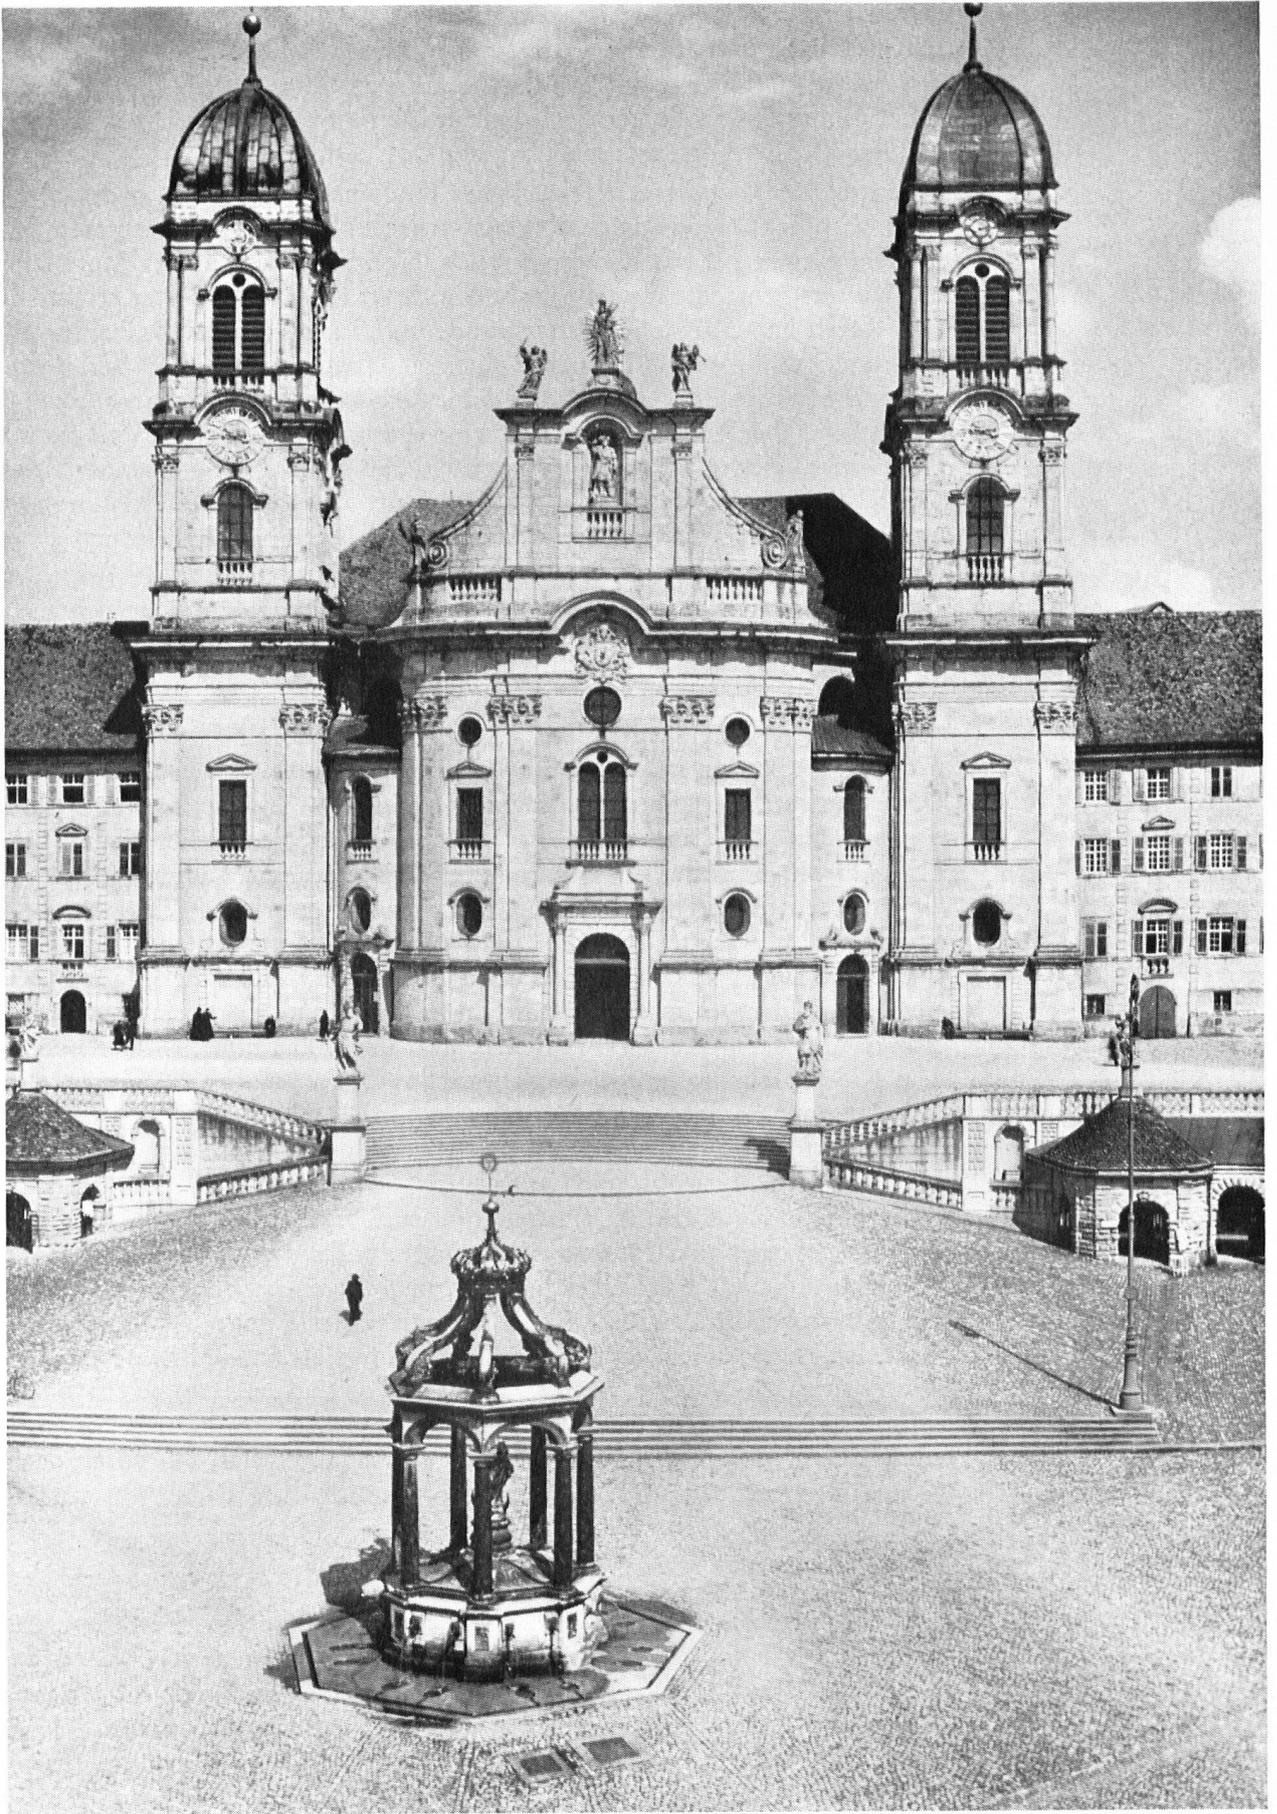
*Rechts: das Kloster vor der Erneuerung. Im ganzen zeigte es sich immer noch in «alter Pracht»; bei näherem Zuschauen sind jedoch selbst auf unserem Bilde verdächtige Schäden zu erkennen. (Turmhaube links usw.)*

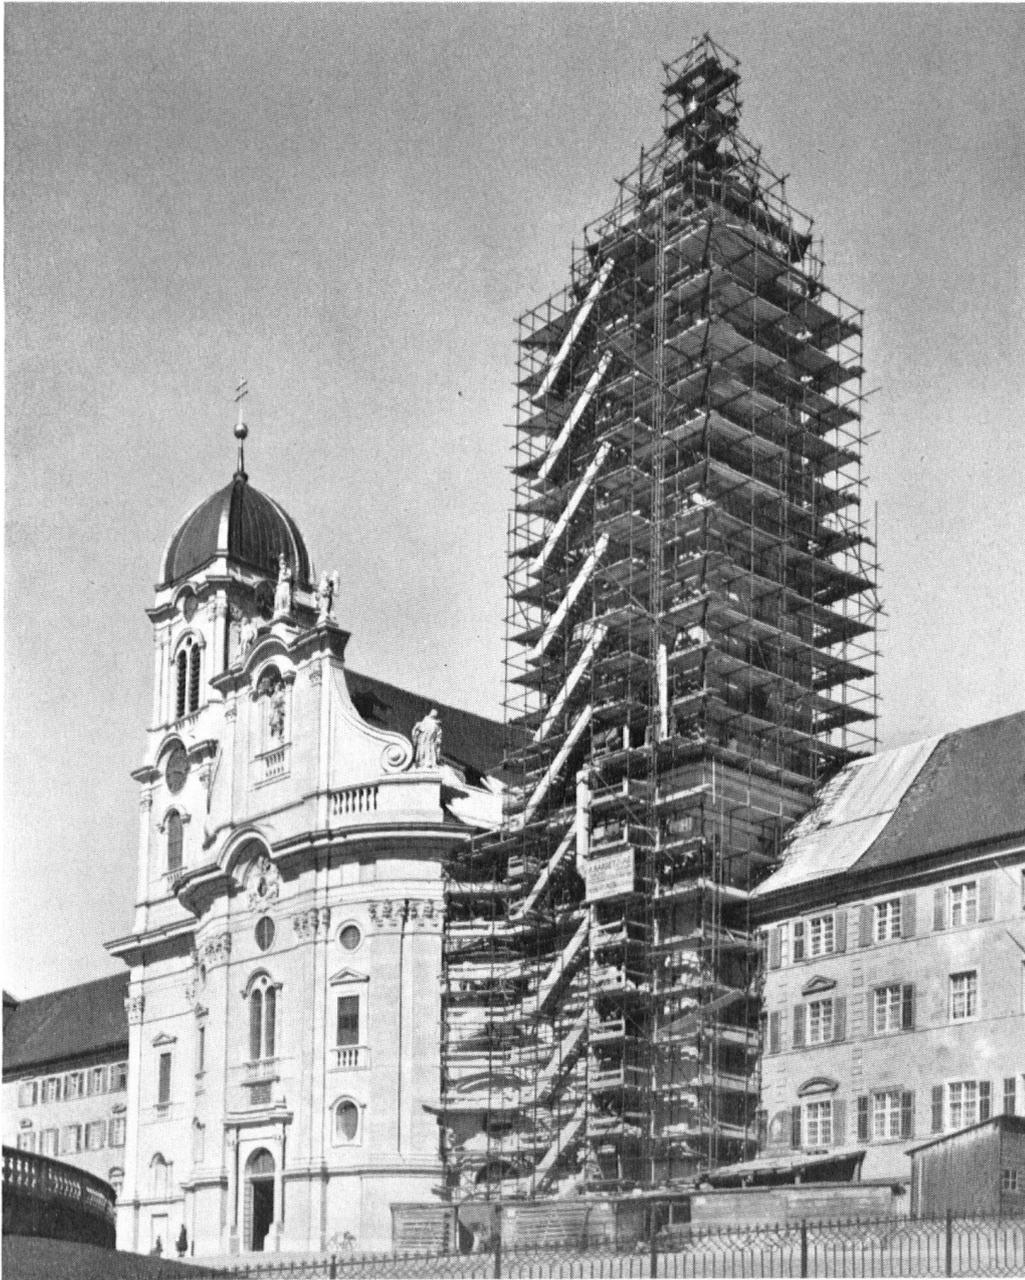
*Die Aufnahme gibt eine Vorstellung vom technischen Aufwand, der für die Erneuerung nötig war. Teil um Teil des Kirchenbaues und der anschließenden Stiftsgebäude mußten von oben bis unten eingestüst werden. Was die dadurch ermöglichte Nahbetrachtung ergab, zeigen die Bilder auf den folgenden Seiten.*

*L'échafaudage de la tour du sud. Il a fallu dresser successivement une armature pareille contre toutes les parties de l'édifice.*

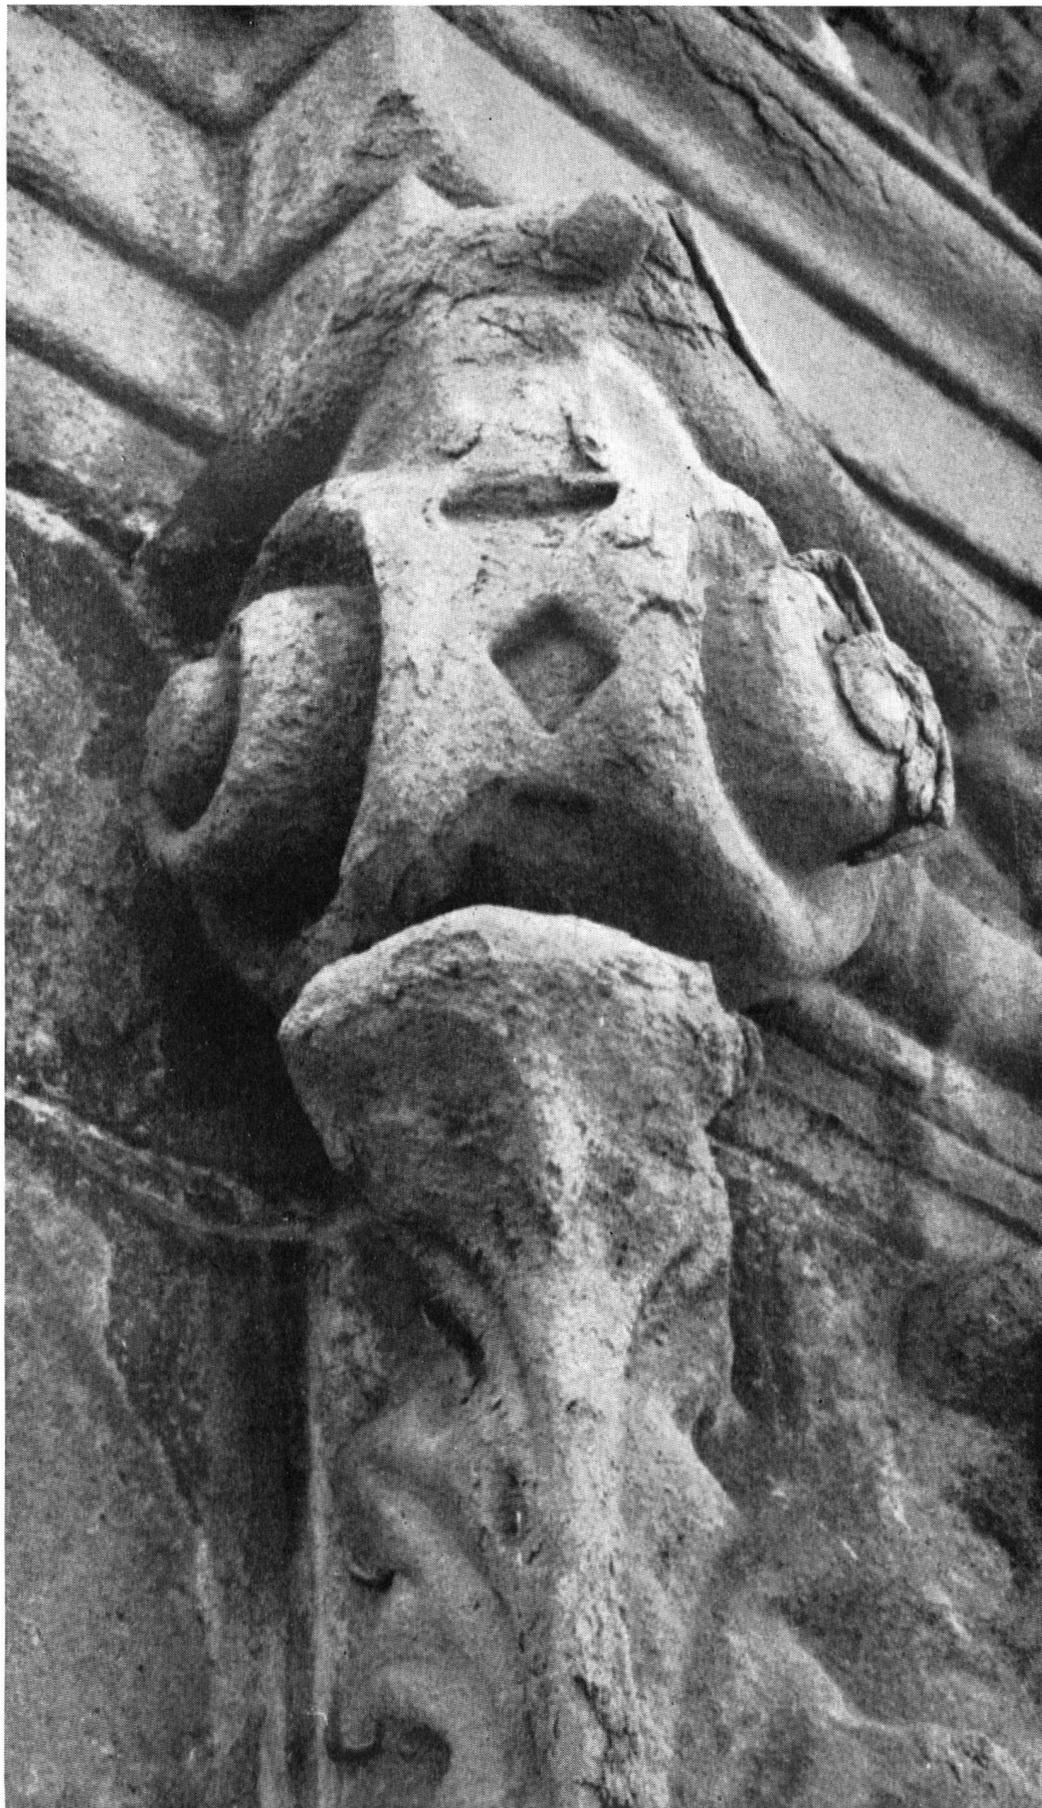
Wenn man diese Aufnahmen sieht, versteht man, daß den Klosterherren und den von ihnen auf die Gerüste gerufenen Fachkundigen der bare Schrecken in die Glieder fuhr. Das Bild auf dieser und die beiden oberen auf der nächstfolgenden Seite zeigen drei der vielen Kapitelle, die völlig zerbröckelt waren und fast mit der Hand zerdrückt werden konnten (Frost- und Wasserschäden).

*Kapitell an der Kirchenfront. Notdürftig halten die Formen noch zusammen, doch ein kleiner Hammerschlag genügt, um sie auseinanderfallen zu lassen.*

*Chapiteau de la façade: fragile, fragile!*

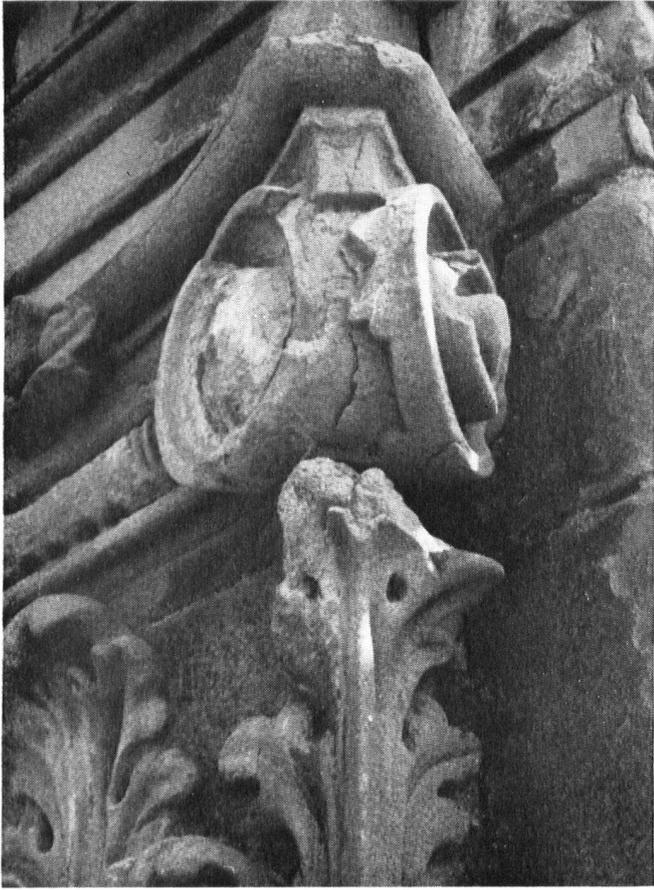
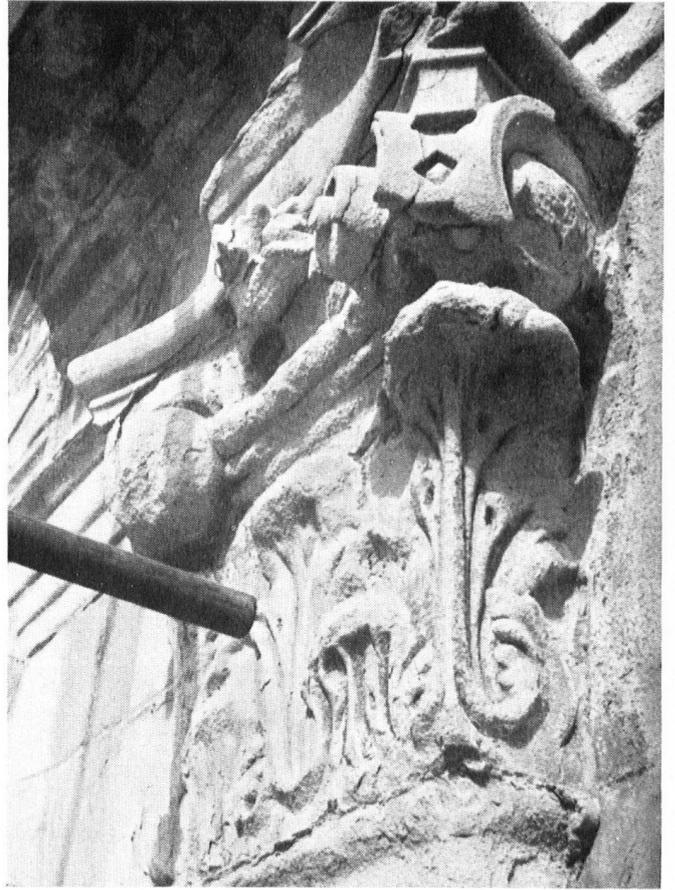
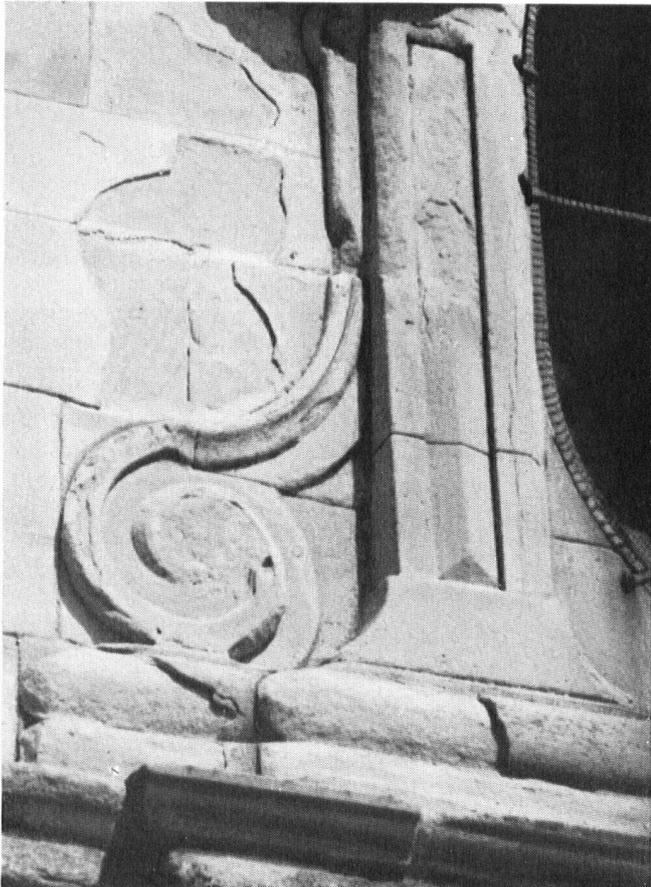
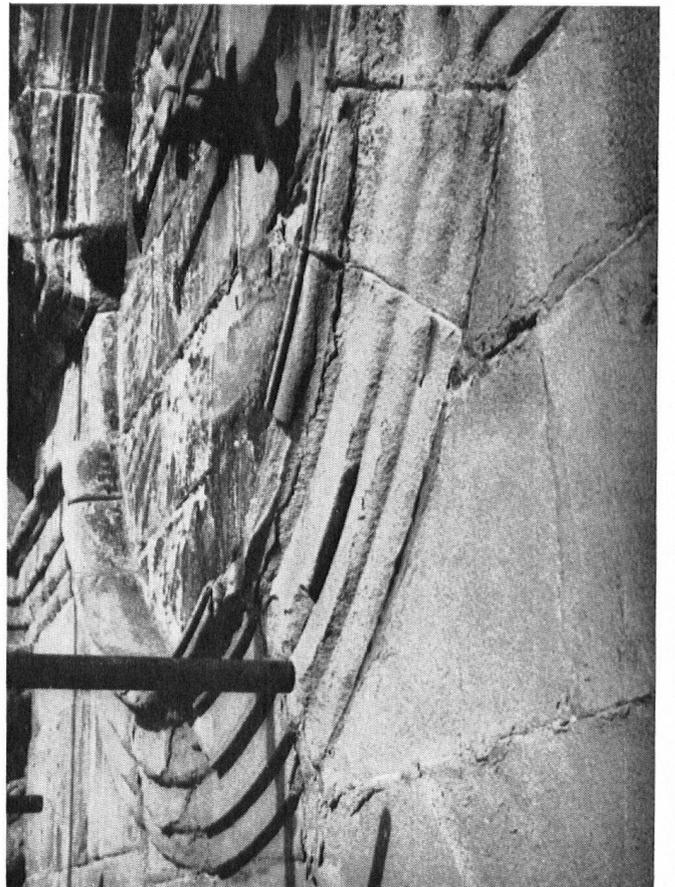
Das Bild unten links läßt u. a. die sog. Abschabung an der Oberfläche der Sandsteinquadern erkennen. Rechts sehen wir den Zustand des Zifferblattes der Turmuhr.

Trois photos (deux sont à la page suivante) représentent des chapiteaux cruellement rongés. En bas à gauche: la mollasse s'écaille. A droite: le cadran de la grande horloge.

Worin besteht die Wiedergutmachung all dieser Schäden? Im wesentlichen aus zweierlei: unrettbar zermürbte Blöcke müssen aus dem Mauerverband gelöst und neue eingesetzt werden; ist nur ein Teil beschädigt, wird dieser herausgemeißelt und ein neues Stück, eine sog. «Vierung» eingesetzt. Natürlich haben die Einsätze einstweilen eine andere, unverwitterte Oberflächenfarbe. Die Leute von der an der Sprachgrenze liegenden Fryburger Dombauhütte haben dafür einen sprechenden Ausdruck: ce sont des «bletz» oder «bletzages». Kommen auf einer Fläche allzuviele solcher «bletzages» zusammen, so wirkt sie scheckig. Dies vor allem, wenn, wie in Einsiedeln, der einstige Steinbruch, weil er größtenteils einem unzugänglichen Festungswerk des «Réduits» zum Opfer gefallen ist, nicht mehr benützt werden kann und Sandsteine anderer Herkunft verwendet werden müssen.

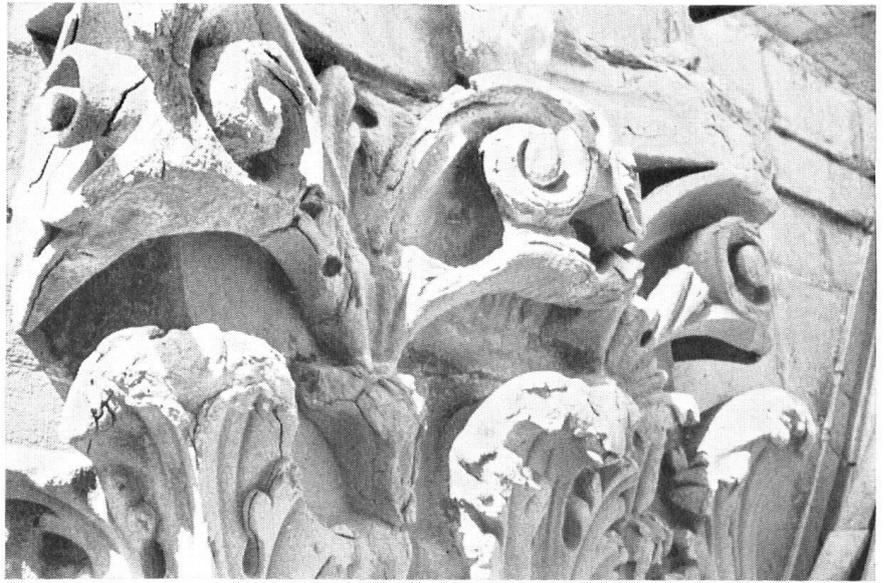
*Eckpartie am großen Gesims des Südturmes. Das gewaltige Gewicht der darüberliegenden Partien hat den Sandstein regelrecht zerdrückt und «zum Quellen» gebracht. Die Eisenklammer und die notdürftige Ausflickung stammen von früher.*

*L'angle de la grande corniche de la tour sud. La pierre a été proprement écrasée. La ferrure et le remplage révèlent une blessure pansée naguère tant bien que mal.*

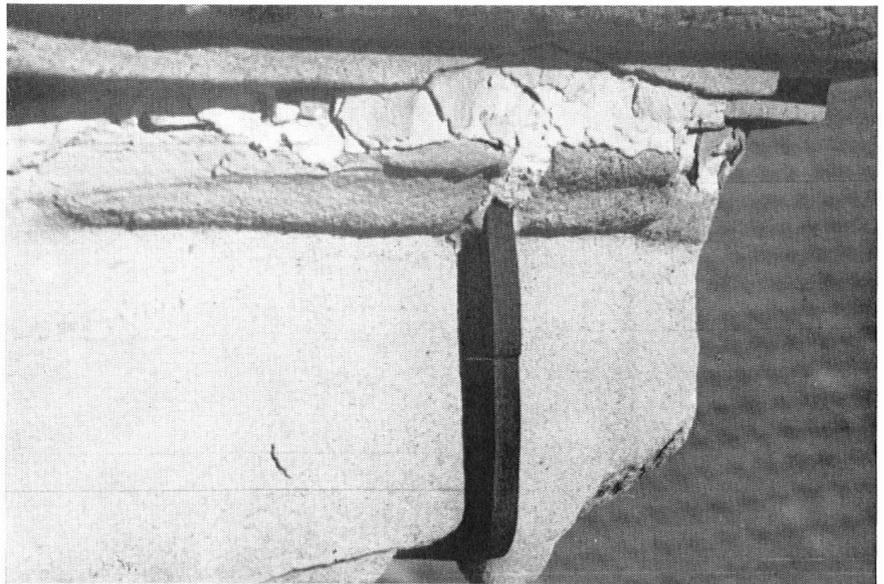
*Die Ecke der Sockelpartie am Nordturm. Das Bild zeigt, wie ganze Teile des Gesimses abgesprengt und abgefallen waren.*

*Un angle du socle de la tour nord.*

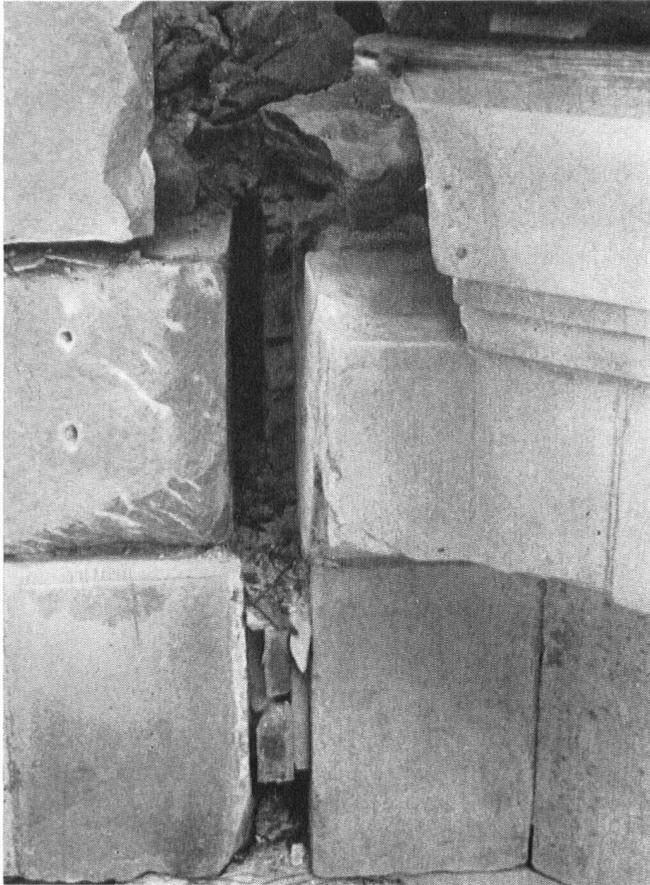
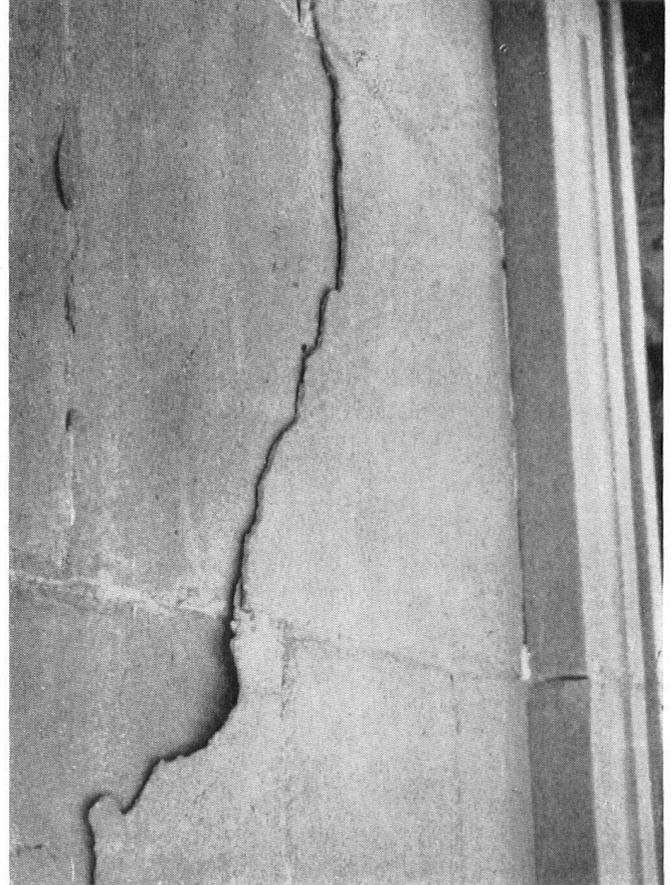
*Links: Ein alter Schaden, der durch die Senkung der nördlichen Rotunde, wahrscheinlich als Folge des Erdbebens von 1774, entstanden war. Rechts: weiteres Beispiel von «Schalenbildung» an der Oberfläche der Mauerquadern.*

*A gauche: Un dommage ancien, qui remonte probablement au tremblement de terre de 1774.*

*A droite: Autre exemple de mollasse qui s'écaille.*

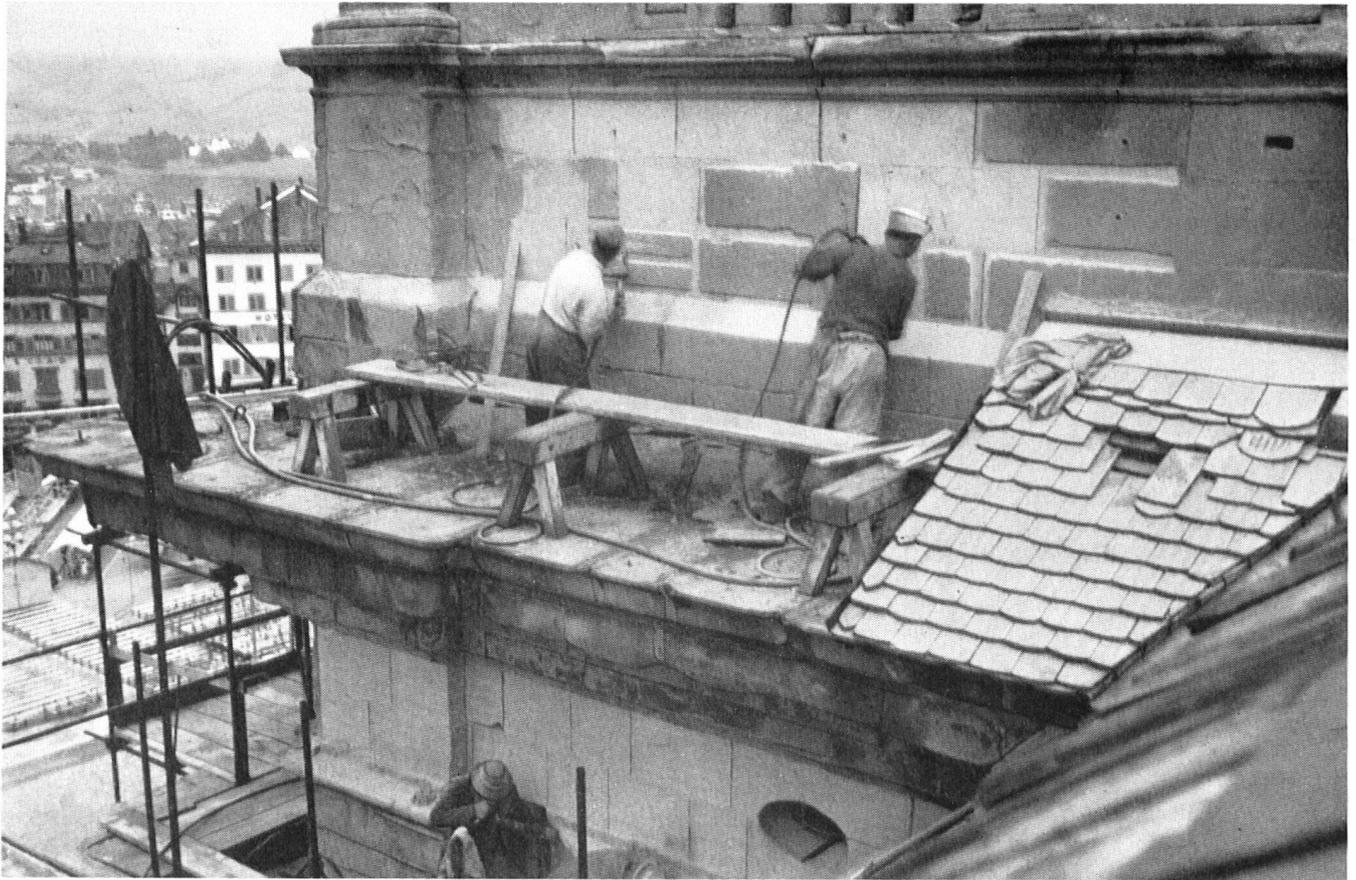
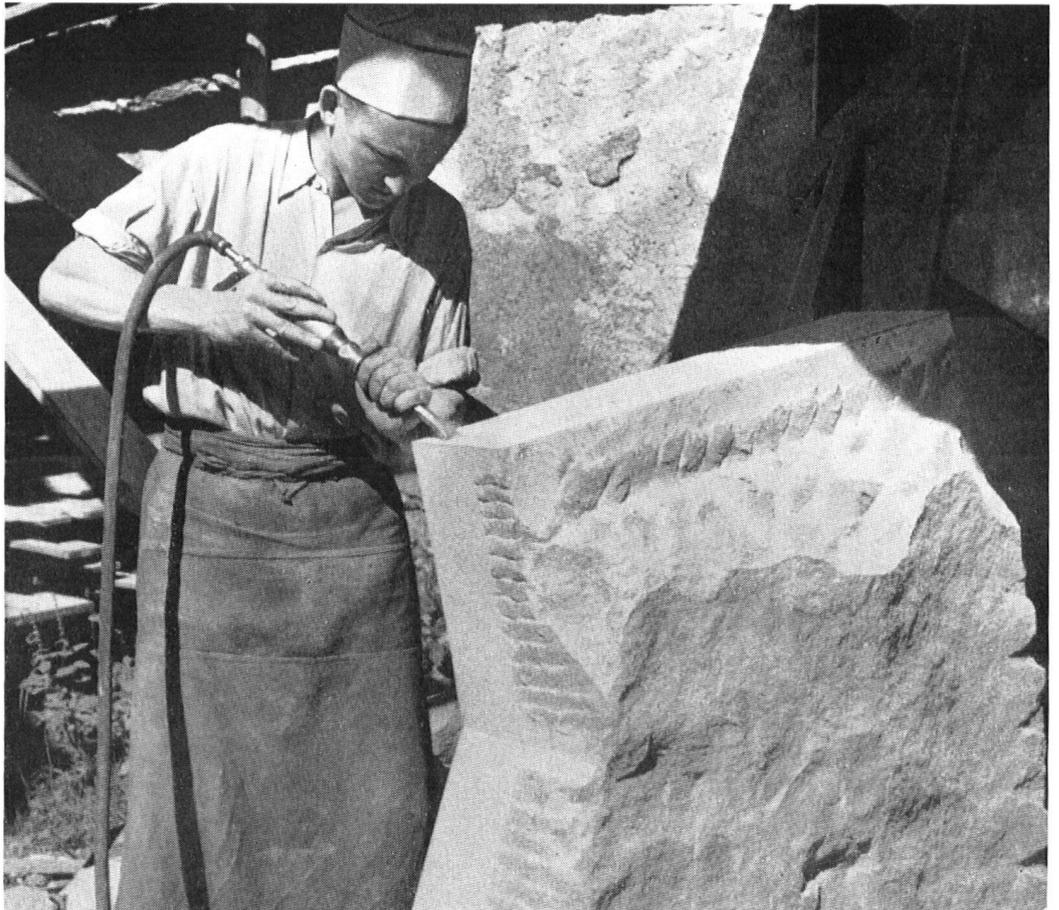
Diese beiden Bilder illustrieren die Verwendung der (Bildbauer-)Preßluft-hämmer. Um sie vor allem entbrannte die Meinungs-verschiedenheit zwischen dem Stift und den eidgenössischen Experten (s. Text). Auf dem obern Bild ist das sog. Scharrieren, d. h. Zurückhauen der Oberfläche der Mauerquadern zu erkennen. Wir verweisen auch dieserhalb auf den erläuternden Text.

On utilise la perforatrice à air comprimé. En haut: surface ravalée.

Wo aber nur die Oberfläche der Wandquadern vom Wetter angegriffen ist, genügt es, sie soweit abzuschälen und zurückzuhauen, bis der gesundgebliebene Stein wieder blank liegt. Das kann schon nach einem halben Zentimeter der Fall sein, oft gelangt man aber auch erst in einer Tiefe von etwa 2 cm auf den guten Kern. Dieses Zurückhauen nennt man «scharrieren».

Unversöhnlich aber wurde der Kampf bei der Wahl des Scharrier-Werkzeuges. Zur Zeit des Kirchenbaues glättete man die sichtbare Seite der Steinquadern mit Hammer und Handmeißel. In unserer Zeit erfand man die Preßlufthämmer. Jeder Städter kennt sie zu seinem Mißvergnügen, bricht man mit ihnen doch alljährlich in der schönen Jahreszeit die Beläge der Straßen und Bürgersteige auf. Mit solchen Hämmern kann man natürlich auch eine Sandsteinmauer bearbeiten, und jedermann versteht, daß die kranken – und anderen Teile nur so davonfliegen. Der Präsident der eidg. Denkmalpflege stieß einen Schrei wahren Entsetzens aus, als er hörte, man wolle mit Preßlufthämmern hinter sein geliebtes Kloster Einsiedeln gehen. Er wies auf die brutale Grobheit dieser Ratterhämmer hin, die den Arbeiter nicht erkennen ließen, ob er auf den gesunden oder kranken Stein klopfte; er befürchtete unheilvolle Erschütterungen des ganzen Quadergefüges und überhaupt, der Gebrauch dieser teuflischen Ungeheuer erschien ihm ein Sacrilegium. Der Konvent sah aber auch seinen wachsenden Kostenvoranschlag und sah die möglichen Einsparungen an Zeit und Franken. Die Entscheidung war nicht leicht. An zahlreiche Betreuer der großen Sandsteindome Europas ergingen Anfragen. Die Antworten lauteten verschieden; immerhin machte man darauf aufmerksam, daß für die Sandsteinbearbeitung inzwischen zierlichere, feiner klopfende Preßlufthämmer gebaut worden seien, deren maßvoller Gebrauch, vor allem für das erste summarische Zurücknehmen der Oberfläche, zu verantworten sei. Die letzte Glättung der Oberfläche sollte allerdings nach wie vor mit dem Handmeißel geschehen. Zu dieser Arbeitsweise entschloß man sich. Der Präsident der Denkmalpflege, der sich anfänglich mit wahren Feuereifer für die Rettung der

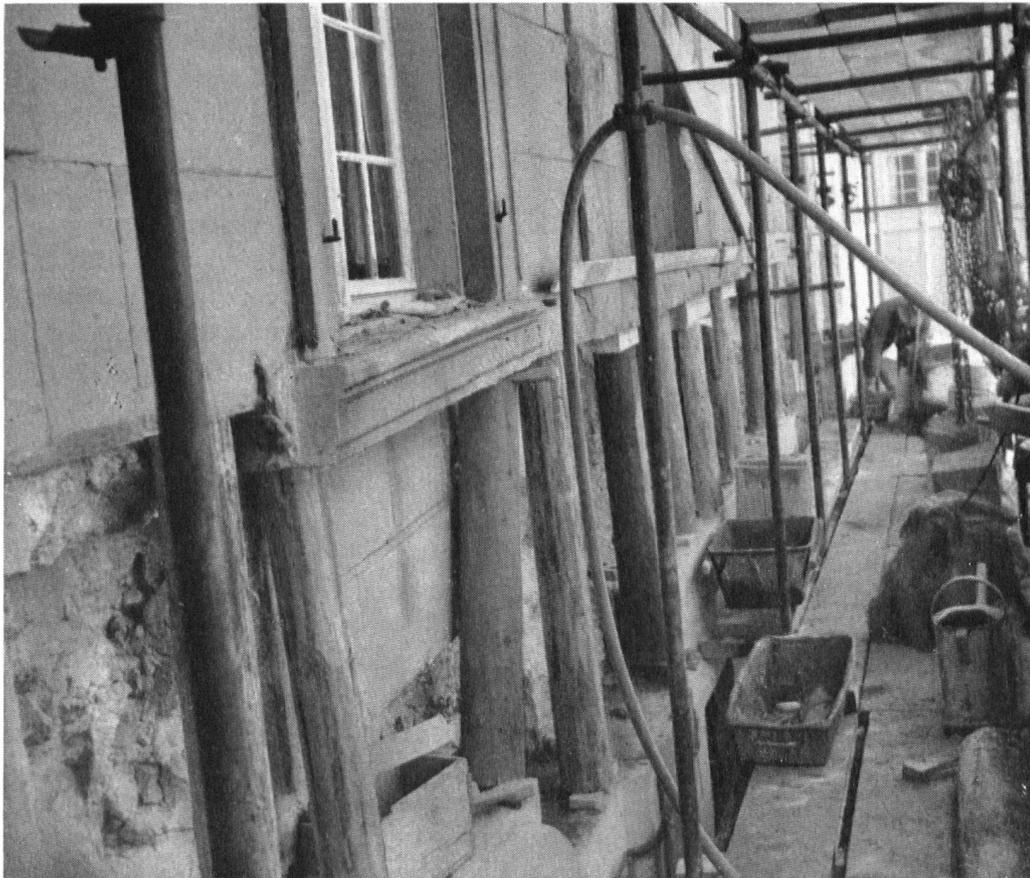
*Blick ins Baugerüst. Die an die Kirche anschließende Fassade, die sich gesenkt hatte (Fenstersimse) wird ins Gleichgewicht gebracht und neu verkleidet.*

*Sous l'échafaudage.*

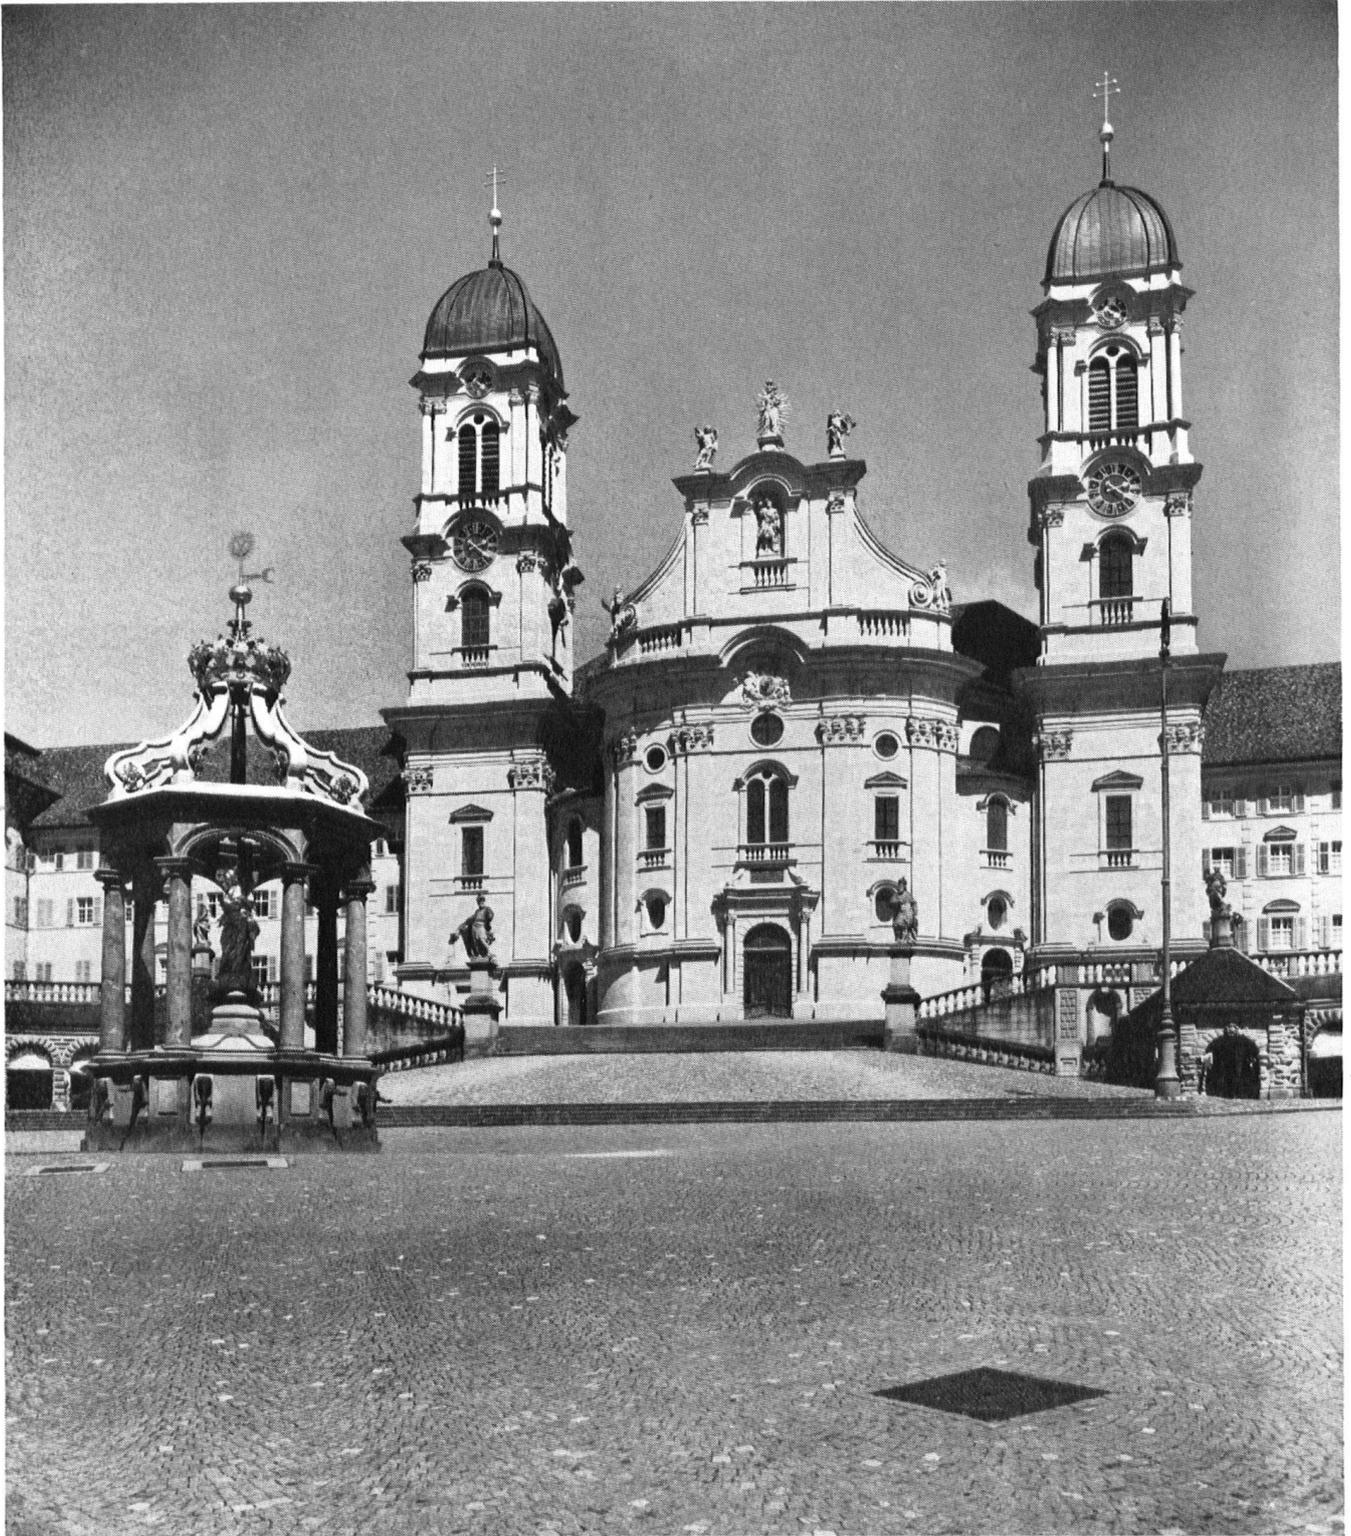
*Die Arbeiten sind beendet, Kirche, Türme und Klostergebäude präsentieren sich wieder «wie neu». Sollten sie das? durften sie das? Auch für diese Frage verweisen wir auf unseren Bericht.*

*La façade est remise à neuf. « Etre ou ne pas être? » la question shakespearienne se posait ici. La réponse donnée paraît bien la meilleure.*

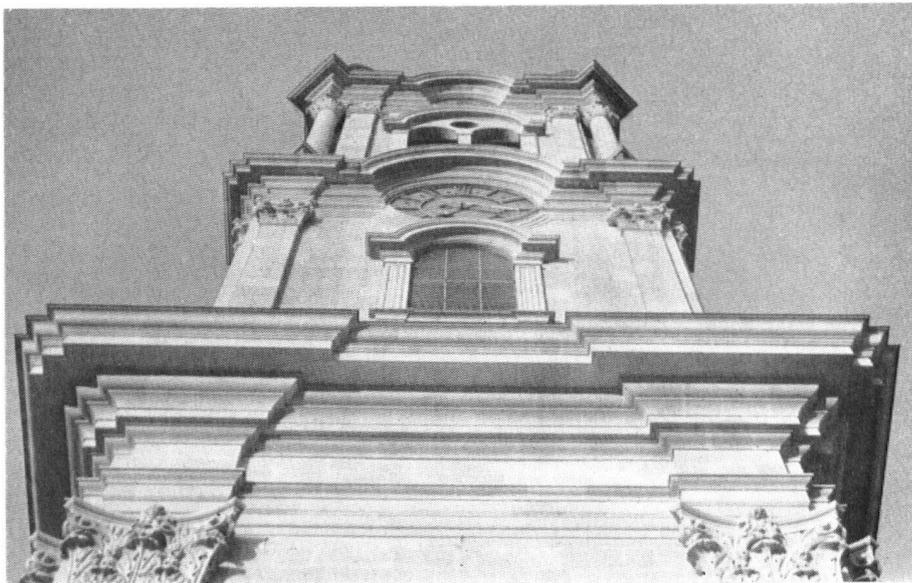
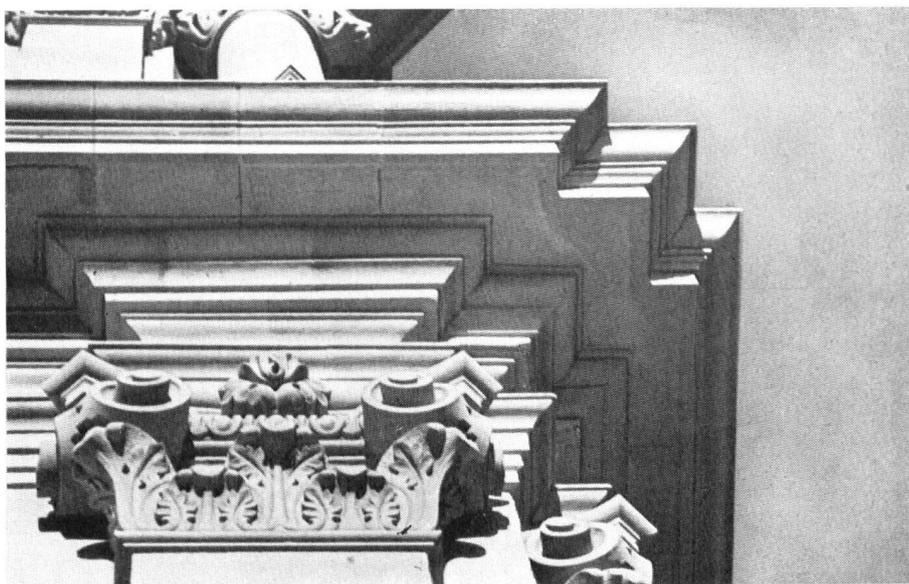
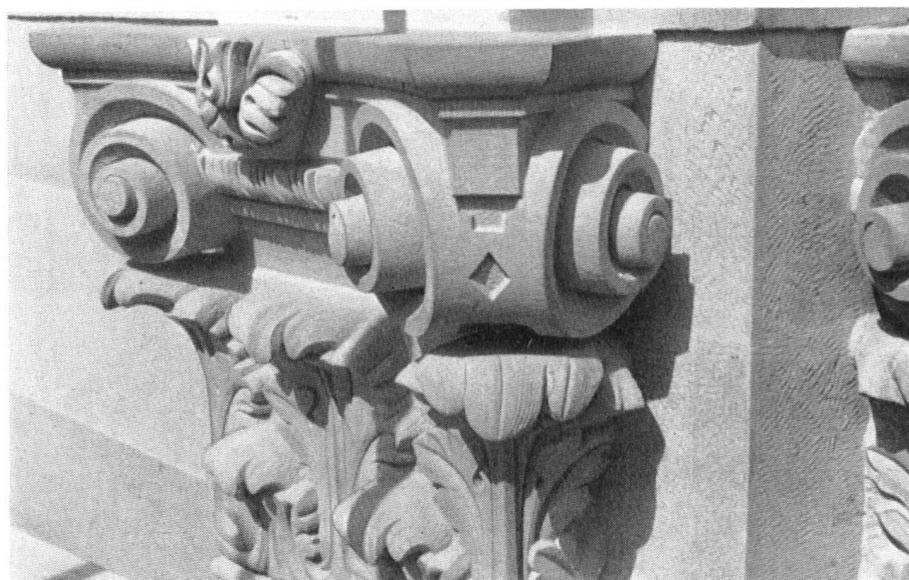
*Nahaufnahmen nach der Erneuerung: Wände, Kapitelle, Gesimse, z. T. aus dem noch gesunden Stein neu herausgearbeitet, z. T. durch nachgearbeitete Stücke ersetzt, strahlen wieder wie am ersten Tag. Man versteht, daß das Kloster stolz darauf ist. Die Auffassung der Denkmalpfleger bleibt nach wie vor geteilt.*

*Détails après l'achèvement des travaux.*

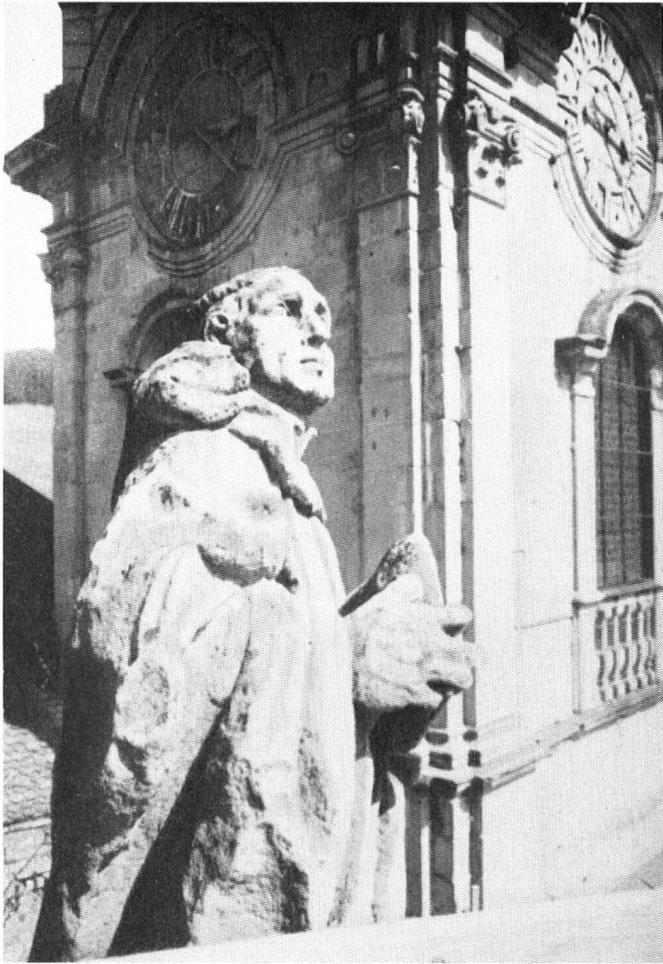
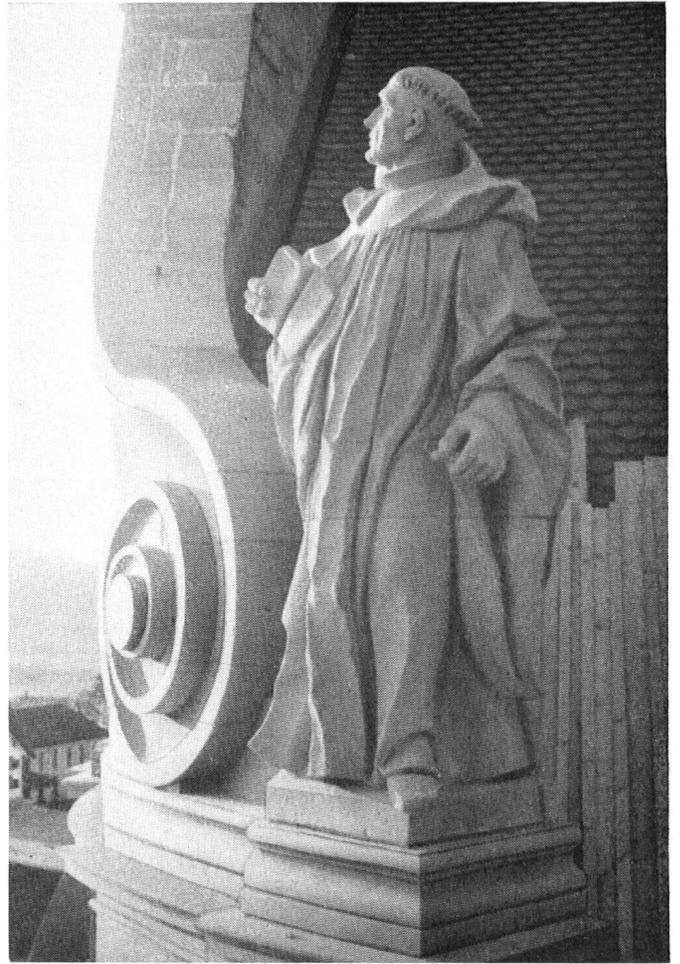
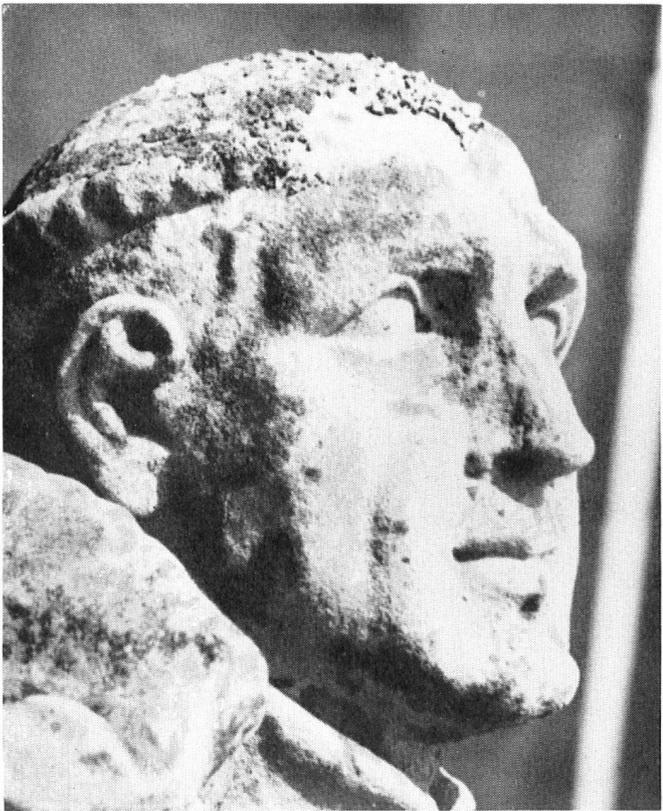
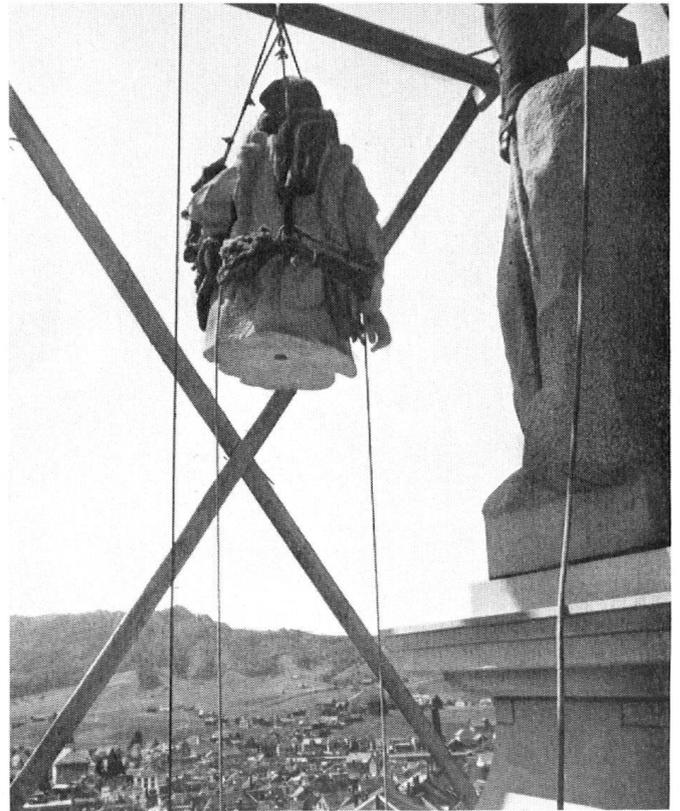
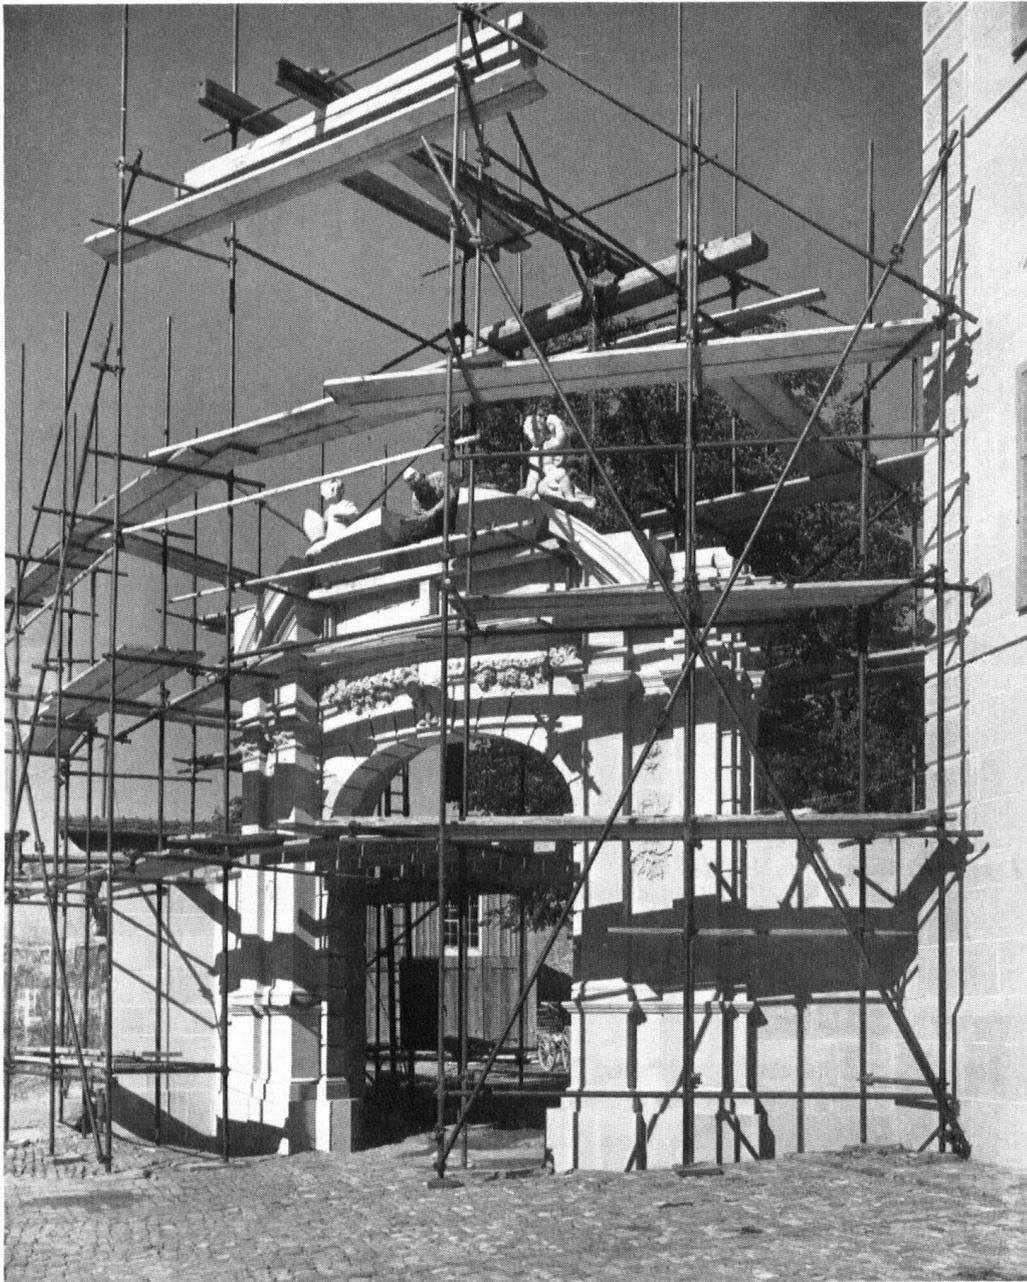
Bilder auf Seite 112:

«Schönheit des Zerfalls», zwei Aufnahmen der Statue des hl. Meinrad vor der Erneuerung. Rechts: die von den Bildhauern A. Magg und H. Ehrler in Zürich erstellte Kopie des Heiligen. Unten: Die von den Bildhauern Alf. Magg und Hans Ehrler kopierte Giebelmadonna (1724) von Franz Anton Kuen aus Bregenz schwebt an ihren alten Platz zurück. Links: Auch das Eingangstor zum Klosterhof wurde von Grund auf überholt.

A gauche: Le porche par lequel on accède dans la cour du couvent a été lui aussi restauré.

Ci-contre: La statue de St-Meinrad. Deux vues de la statue qui a subi l'injure du temps. A droite: la copie exécutée récemment à Zurich par les sculpteurs Alphonse Magg et Hans Ehrler. En bas: La madone, copie par les mêmes artistes de l'original ancien, est hissée et va reprendre sa place au sommet du fronton central.
