**Zeitschrift:** Heimatschutz = Patrimoine  
**Herausgeber:** Schweizer Heimatschutz  
**Band:** 52 (1957)  
**Heft:** 4

**Artikel:** Einsiedeln im neuen Kleid  
**Autor:** Laur, Ernst  
**DOI:** <https://doi.org/10.5169/seals-173626>

## *Einsiedeln im neuen Kleid*

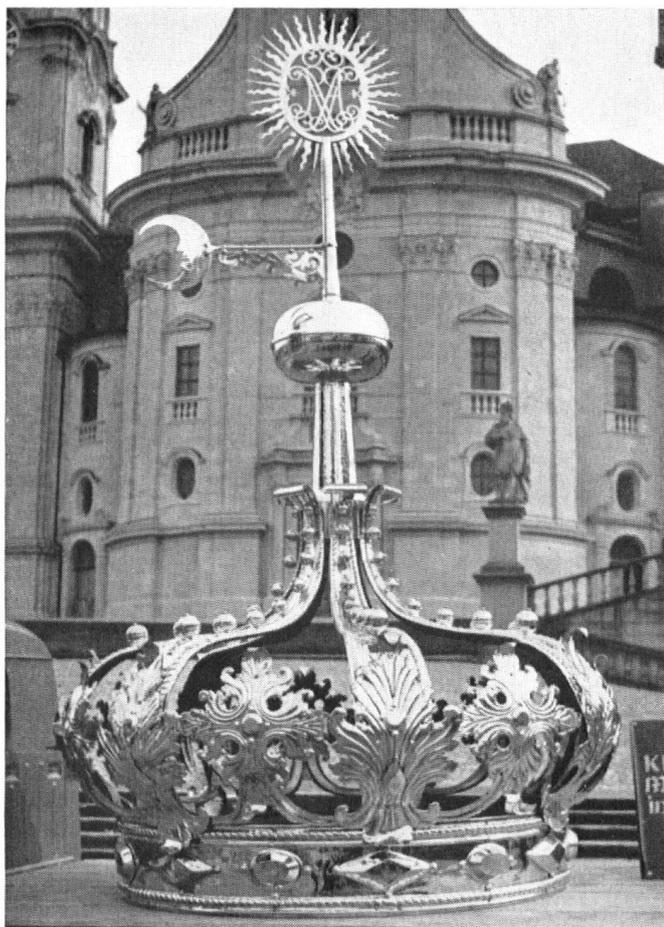
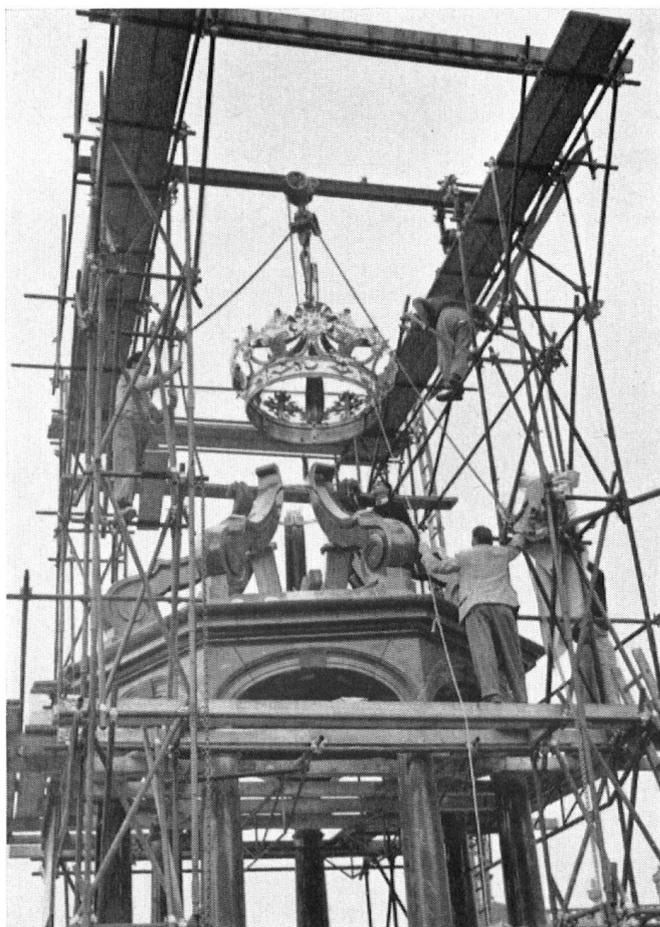
Die 3 Meter hohe, an 5 Zentner schwere, feuervergoldete neue Krone des Marienbrunnens, Arbeit von Goldschmied Adolf Bick in Wil SG. Das Bild rechts zeigt den Aufzug der Krone an einem besonders aufgebauten Stahlgerüst mit Laufkran.

*Couronne de la fontaine de Marie; elle mesure trois mètres et pèse cinq quintaux.*

*A droite: Comment la couronne fut mise en place.*
