Zeitschrift: Heimatschutz = Patrimoine
Herausgeber: Schweizer Heimatschutz
Band: 53 (1958)
Heft: 3-4-de

Artikel: Denkmalpflege : Theorie und Praxis
Autor: Schmid, Alfred A.
DOI: <https://doi.org/10.5169/seals-173660>

Denkmalpflege — Theorie und Praxis

Zur Restaurierung der Einsiedler Klosterfassade.

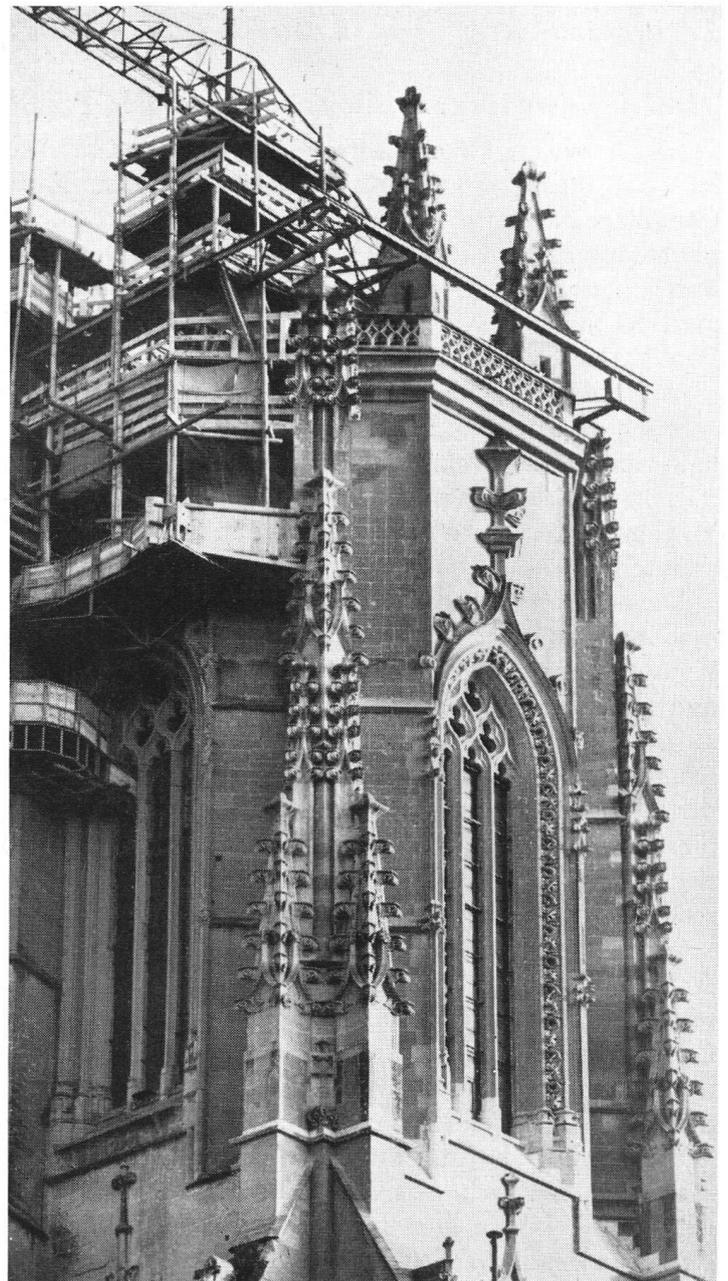
Freiburg, Kathedrale St. Niklaus.

Bild links: Restaurierung der Westfassade des Turmes (Oktogon, restauriert 1939). Verwitterte Partien werden ersetzt, im übrigen die Oberflächen nicht überholt. Die hellen neuen Werkstücke haben sich in den seither vergangenen zwei Jahrzehnten – Bild rechts – durch eine natürliche Patina bereits den alten Steinen angeglichen.

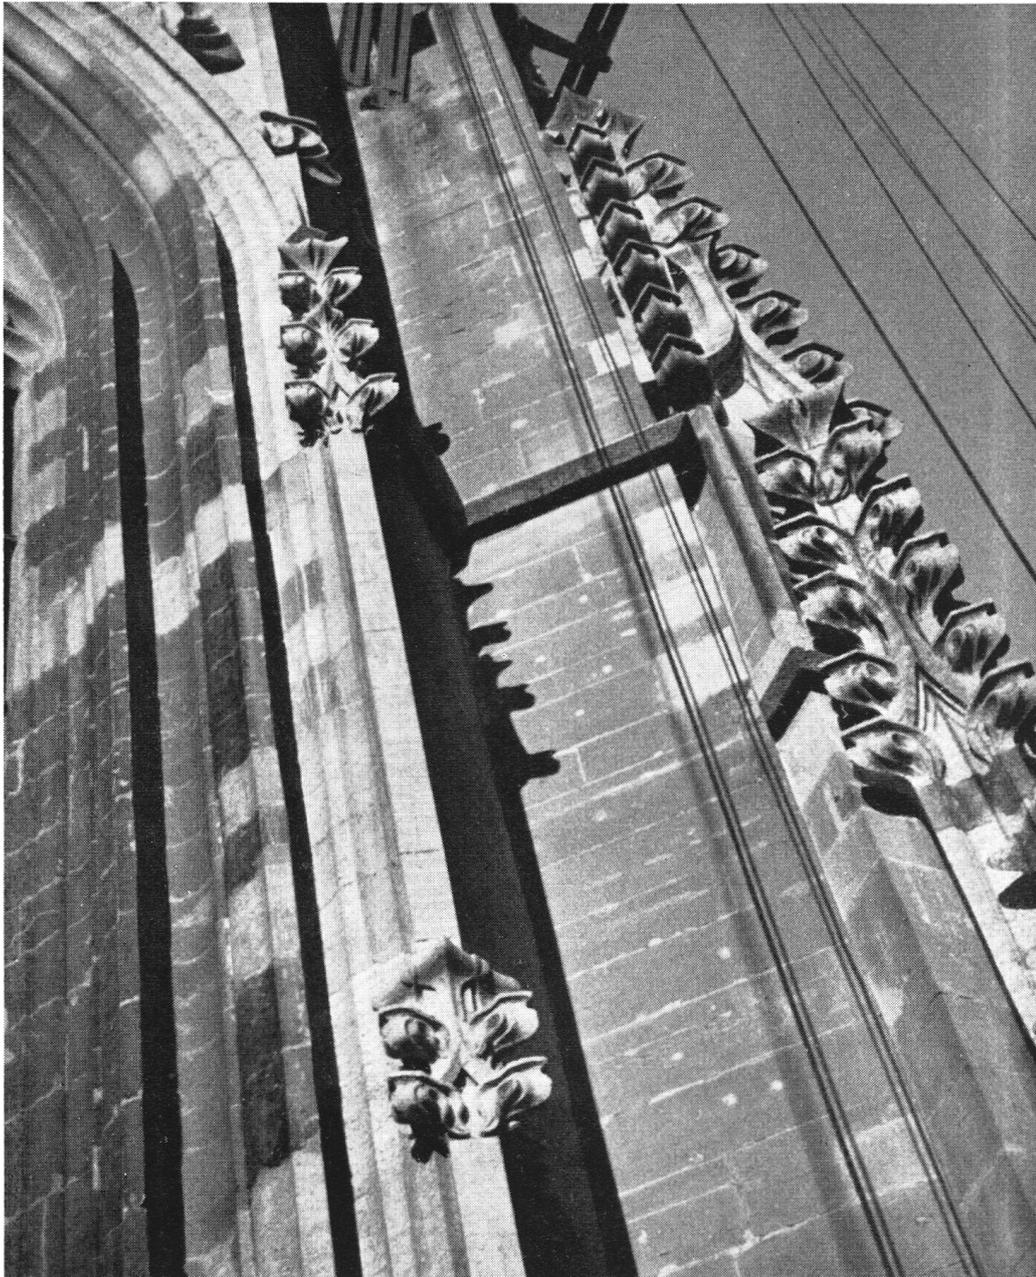
Freiburger Münsterturm. Blick auf ein Oktogonfenster und die sein Gewände begleitenden Fialenriesen. Neben den hell-schimmernden neuen Werkstücken steht unvermittelt der alte, golden patinierte Stein.

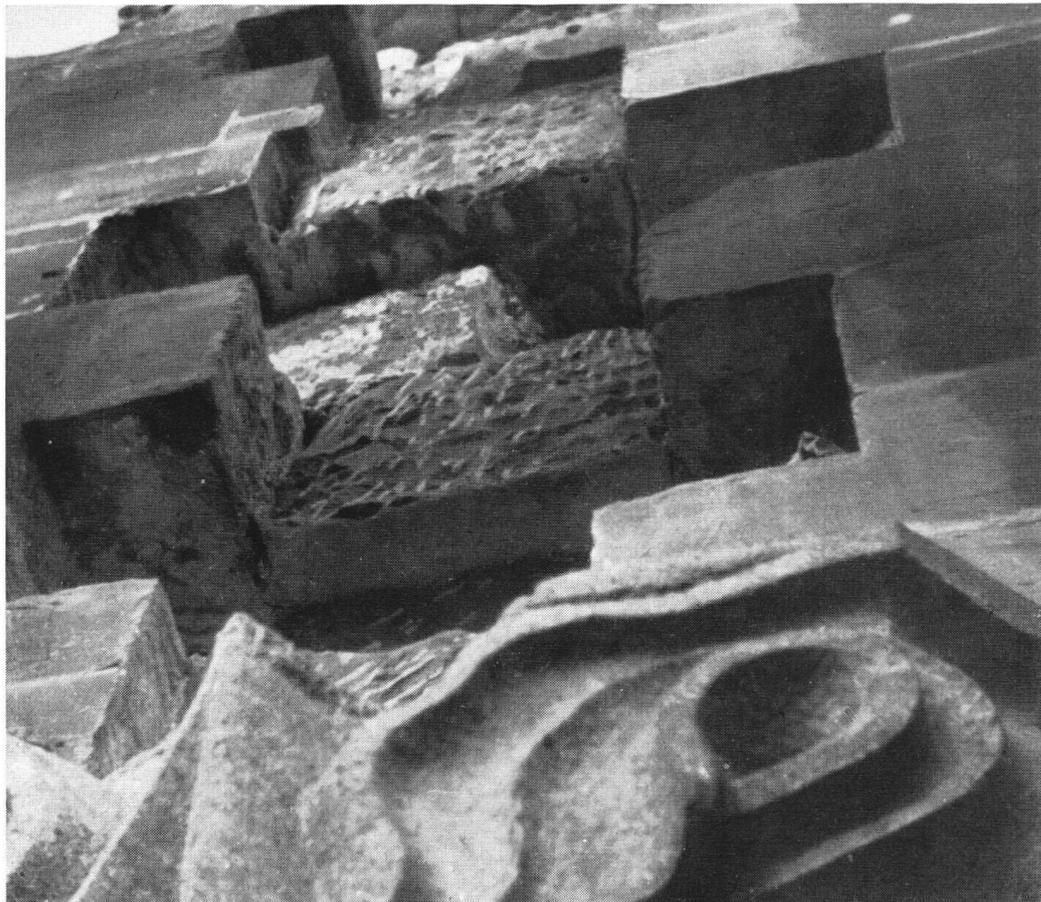
Wimperg und Kreuzblumen einer Fensterbekrönung müssen in einem widerstandsfähigeren Stein (Freiburger Muschelkalk von Molière bei Estavayer) ersetzt werden. Die auszuwechselnden Läufer und Binder sind bis zu erheblicher Tiefe ausgebrochen.

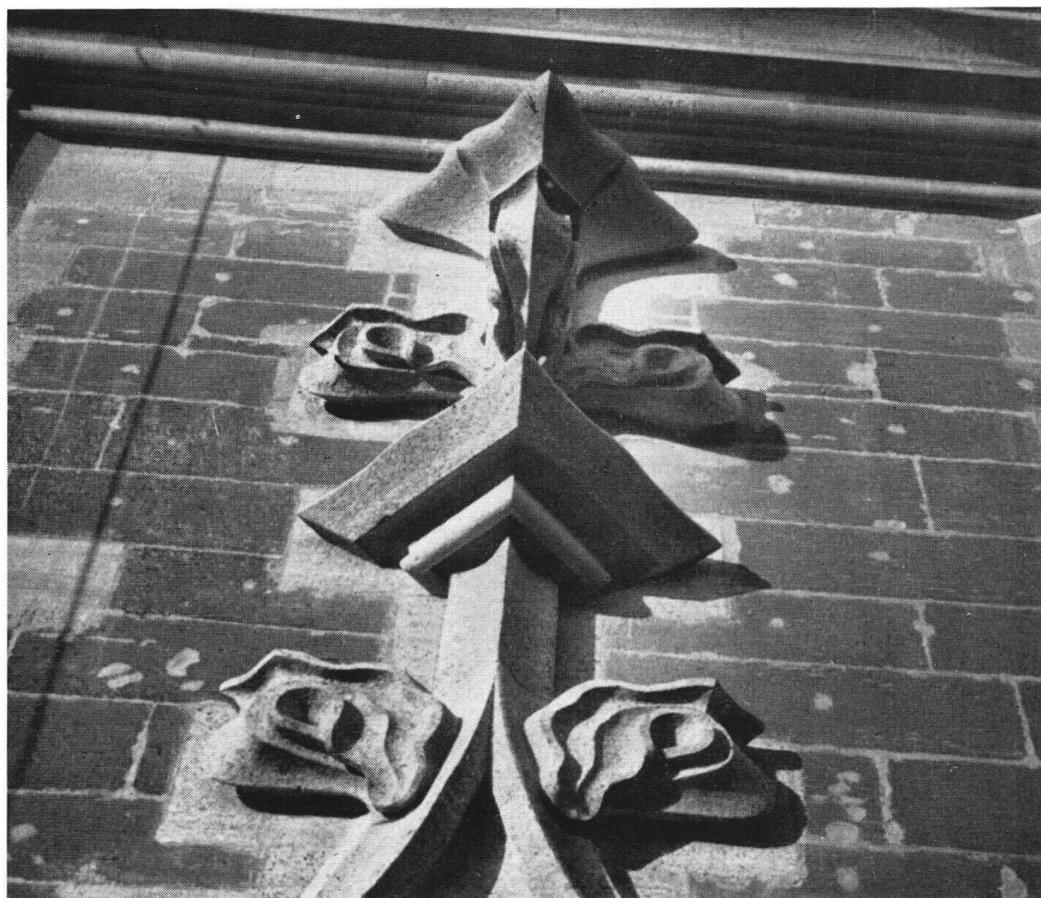
Die gleiche Partie nach Versetzung der neuen Werkstücke: Krabben, Knauf und Kreuzblume in hartem Molière-Kalkstein, originale Quader in der Mauerfläche in Freiburger Sandstein, die exponierten Teile des Abschlußgesimses im widerstandsfähigern Sandstein aus dem Steinbruch von Guntlisweid bei Bäch am Zürichsee. Unmittelbar daneben bleibt die Oberfläche der alten Quader, die in der Mitte alle noch das Loch der Hebevorrichtung zeigen, unberührt erhalten.

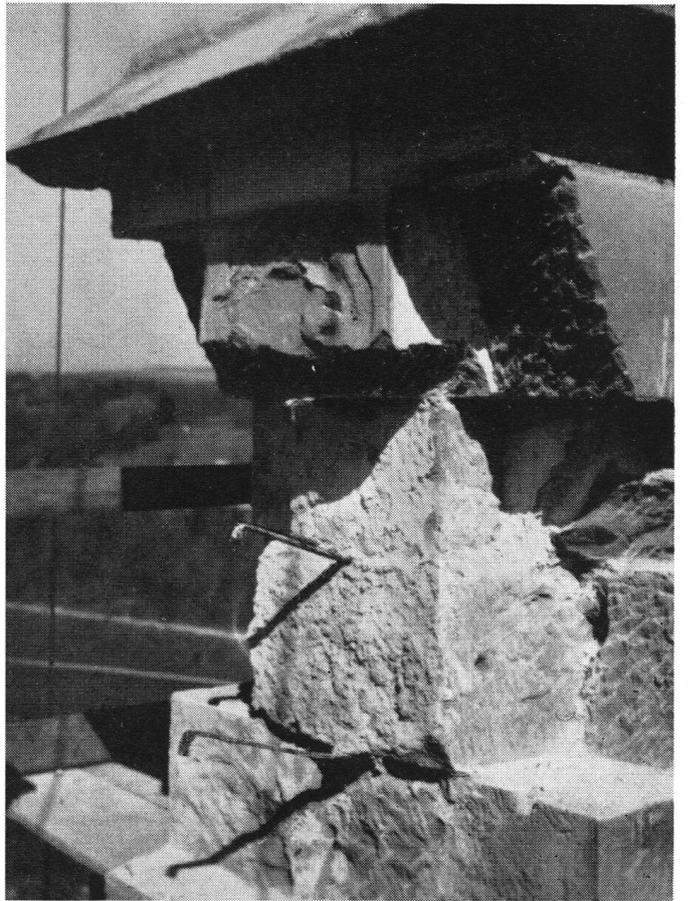
Linke Seite.

Links oben und unten: Weitere Bilder der Zerstörungen am Oktagon des Freiburger Münsterturmes.

Rechts oben: Fenstergewände im zweiten Turmgeschoß der Freiburger Westfassade. Schadhafte, nicht mehr zu rettende Werkstücke werden durch Kopien ersetzt. Der Ausbruch erfolgt von Hand, ohne Zuhilfenahme pneumatischer Geräte.

Rechts unten: Exponierte Teile am Freiburger Münsterturm wie dieser Strebeböfeler wiesen oft erschreckende Verwitterungsschäden auf. Gefährdete Quader waren früher bereits durch Eisenklammern gesichert worden. Der Ausbruch der beschädigten Steine erfolgt so tief, daß ein neuer, in sich selbst gesicherter, festgefügtter Mauerverband geschaffen werden kann.

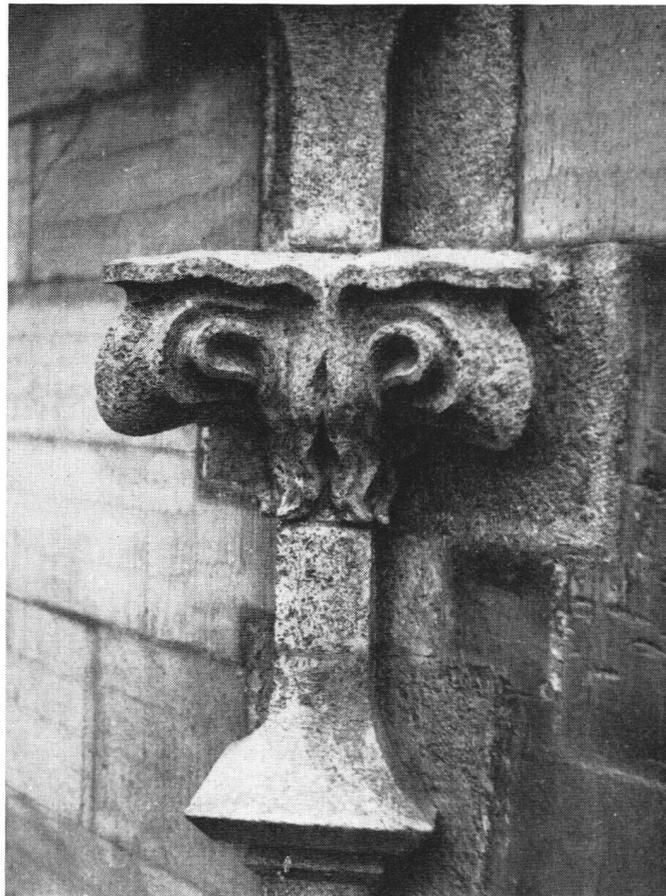
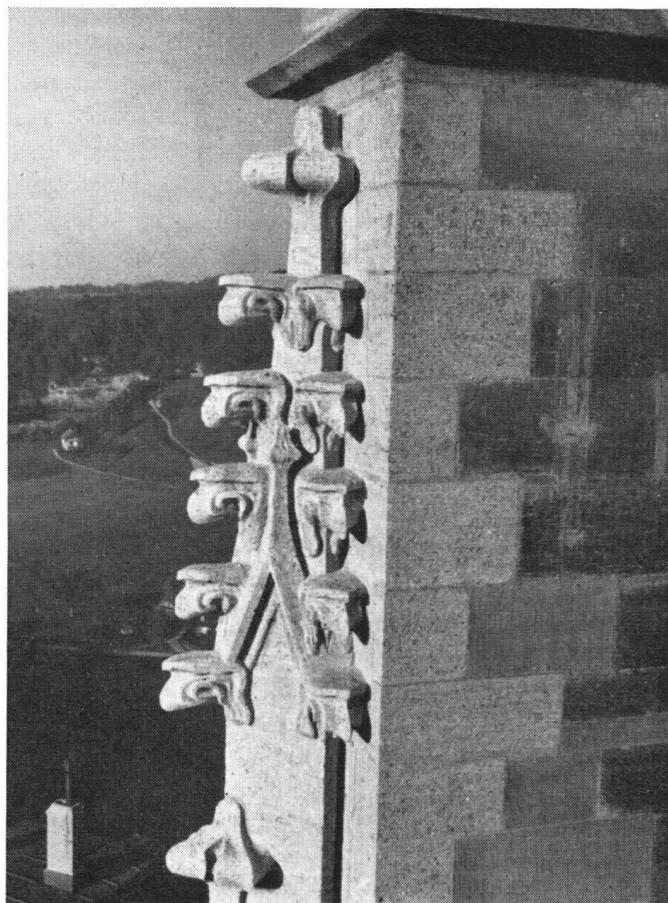
Oben: Detail des Freiburger Turmoktogons nach abgeschlossener Restaurierung. Die verwitterte Kreuzblume ist durch eine Kopie in Muschelkalk ersetzt worden, einzelne Quader sind als Ganzes ausgewechselt; als Material wurde, wo immer möglich, der Freiburger Sandstein beibehalten. Die Oberfläche dieser neuen Stücke ist mit dem Scharriereisen bearbeitet. Unmittelbar daneben, rechts außen, alte Partien, die auch bei kleinern Verwitterungsschäden nicht überarbeitet wurden.

Unten: Halbfiale am Freiburger Münsterturm, nach der Restaurierung. Die verschiedenen Steinarten sind noch deutlich zu unterscheiden: Molièrekalk für die exponierten Stellen, heller, graublauer Freiburger Sandstein (Molasse), wie er unmittelbar nach der Bearbeitung aussieht, und die originalen Partien, denen Sonne, Schnee und Regen einen eigenartigen, dunkelgoldenen Schimmer verliehen haben. Die ursprüngliche Oberfläche wurde nach Kräften geschont, um bis in die Meißelarbeit hinein so weit wie möglich den Bestand des 15. Jahrhunderts zu erhalten.

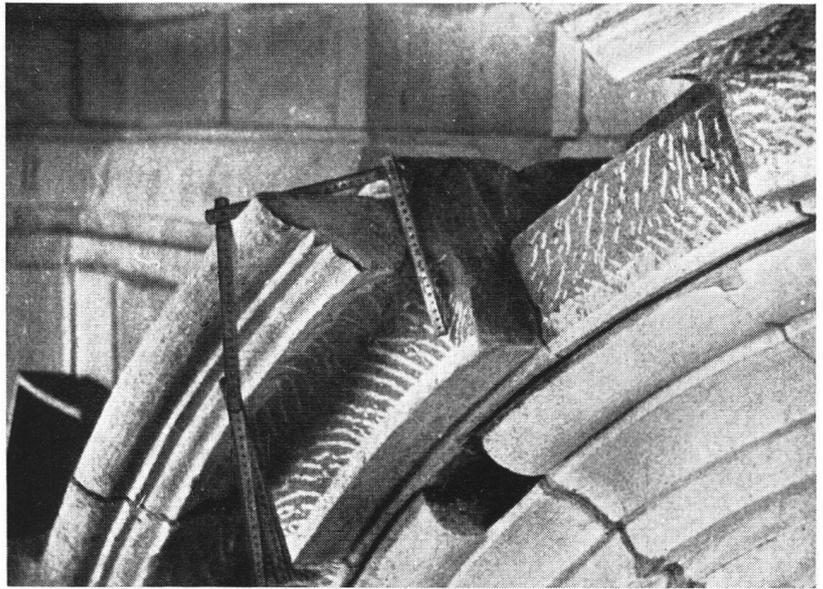
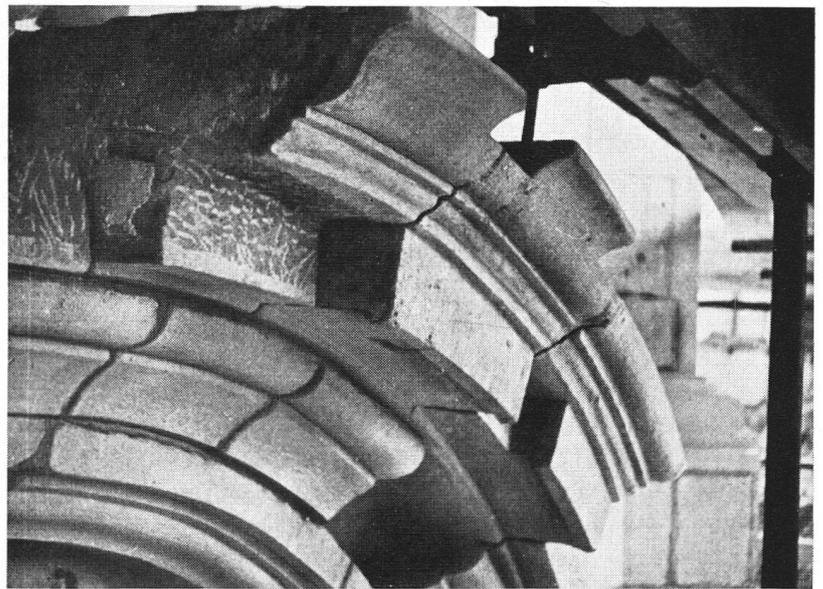
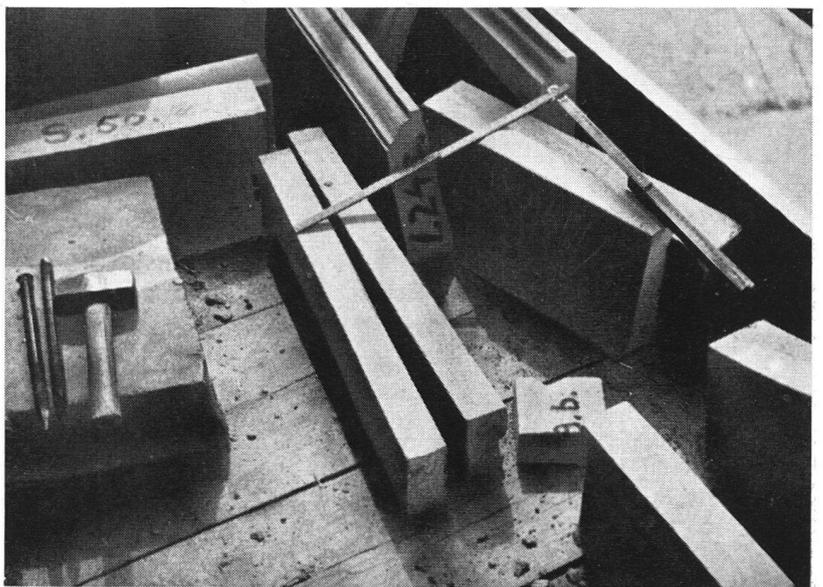
Stiftskirche Einsiedeln, 1949.

Oberes und mittleres Bild: Archivolte über einem der kleinen Zifferblätter. Verwitterte Partien wurden ohne Rücksicht auf einen werkgerechten Verband entfernt; neben voll einbindenden Werkstücken wurden hernach brett- und leistenartig dünne Vorblendungen – unteres Bild – eingesetzt, die der sofort wieder einsetzenden Verwitterung nicht lang standzuhalten vermögen.

reichender Größe behelfen. Beschädigte Quader in der Fassadenfläche brauchen, sofern sie eine Stärke von über 12 cm aufweisen, nicht durchgehend ersetzt zu werden. Es genügt unter Umständen, sie nur teilweise auszubrechen und durch sogenannte Läufer zu ersetzen, deren Tiefe freilich mindestens 10–12 cm betragen muß; daneben müssen allerdings Binder in genügender Zahl stehen bleiben, um den Mauerverband statisch zu sichern. Ein Vorblenden von Platten in ungenügender Dicke, wie es vor allem am Nordturm leider vorkam, ist unsachgemäß und kann durch das ‚Kriechen‘ und ‚Stoßen‘ dieser sogenannten Steher zu einer statischen Gefährdung des Baues führen, abgesehen von der größern Anfälligkeit sol-

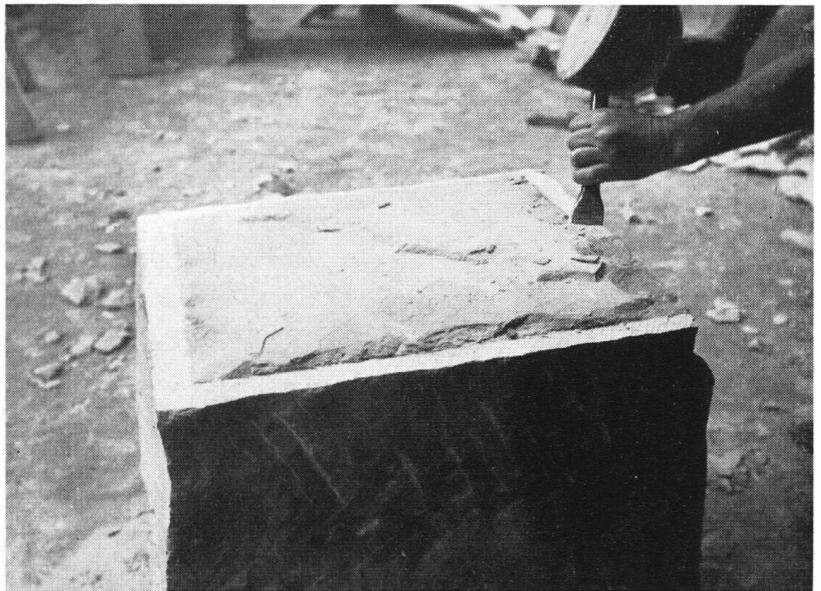
... mit dem Meißel in eine Ebene gebracht ...

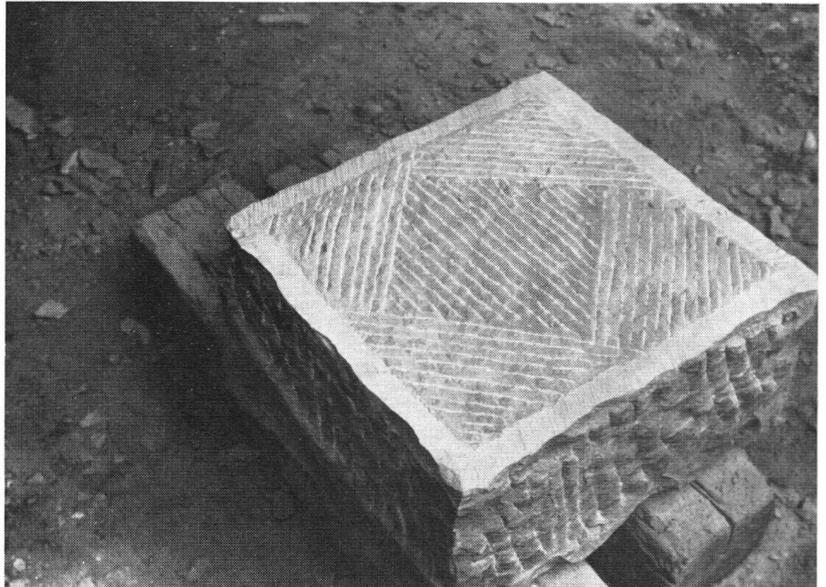
Die so vorbereitete Sichtfläche wird mit dem ‚Zweispitz‘ oder der ‚Fläche‘ – zwei Formen der Steinaxt – fertig bearbeitet. Bei dieser Bearbeitung bleibt ein mehr oder weniger breiter ‚Saum‘ (Schlagrand) stehen. Die ‚Fläche‘ verleiht dem Werkstück eine eigenartig belebte, in der Gesamtwirkung jedoch ruhige Oberfläche.

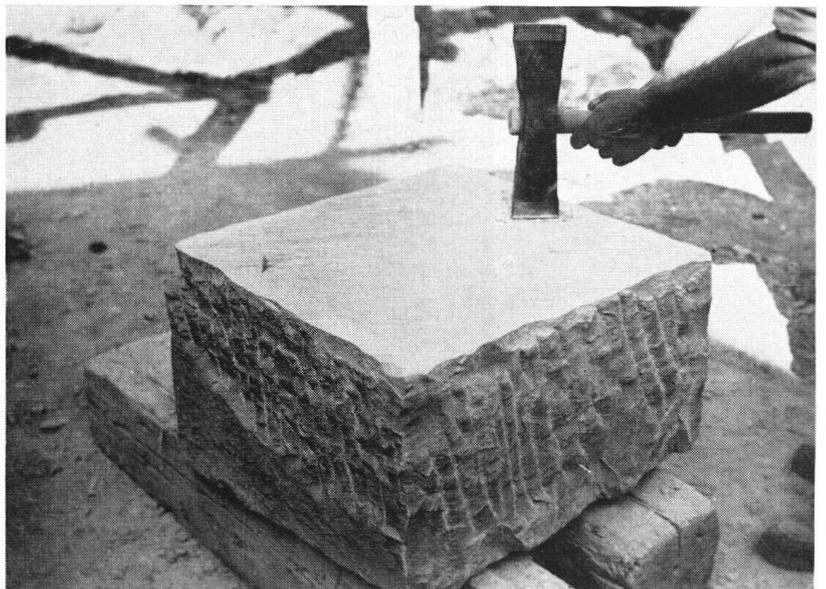
Im 15. Jahrhundert kam neben der ‚Fläche‘ der Gebrauch von Scharriereisen und Steinlöppel auf. Die neuen Werkzeuge ermöglichten die Herstellung noch ebenmäßiger Sichtflächen verschiedener Art; der ‚Saum‘ verschwindet. Im Laufe des 16. Jahrhunderts kommen Zweispitz und Fläche bei uns außer Gebrauch.

⁶ Dieses Zurückarbeiten der Fläche wird in der Schrift von P. Zingg und namentlich im Bericht von E. L. irrtümlich als ‚Scharrieren‘ oder ‚Zurückscharrieren‘ bezeichnet. Dies ist der technische Ausdruck für die abschließende Oberflächenbearbeitung der Werkstücke mit Hilfe des Scharriereisens, eines Meißels mit breiter Schneide (5–12 cm), der um die Mitte des 15. Jhs. aufkam und hauptsächlich vom 16. bis zum Beginn des 19. Jhs. in Verwendung stand.
