Zeitschrift: Heimatschutz = Patrimoine
Herausgeber: Schweizer Heimatschutz
Band: 53 (1958)
Heft: 3-4-fr

Artikel: Protection des monuments : théorie et pratique
Autor: Schmid, Alfred A.
DOI: <https://doi.org/10.5169/seals-173672>

Protection des monuments. Théorie et pratique

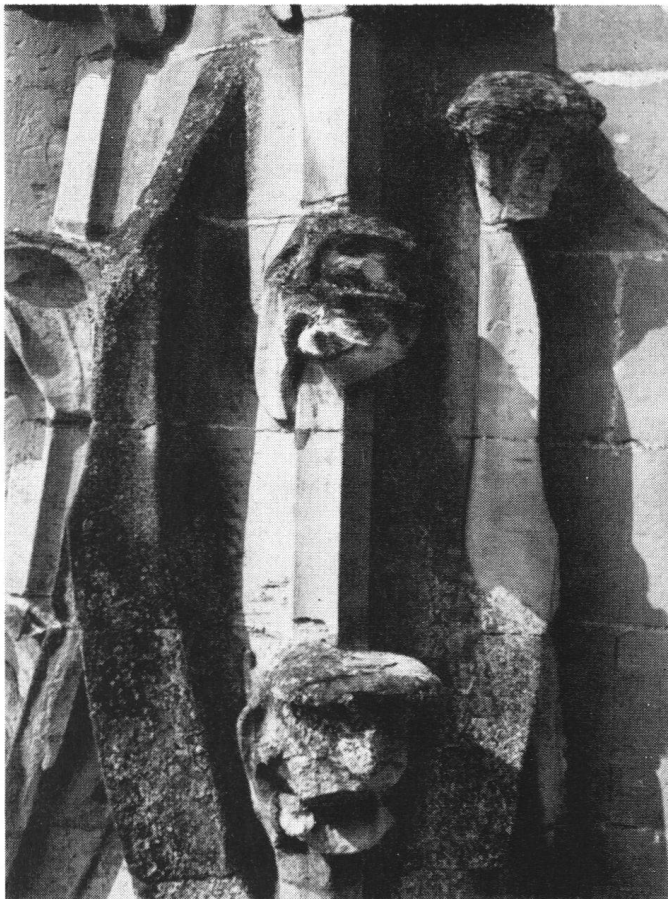
Fribourg, tour de la cathédrale.

Pinacle de l'octogone avant la restauration. A gauche: guimperges rongées, en partie, sous l'action de lichens ou de mousses. A droite: fleurons de la pointe du pinacle.

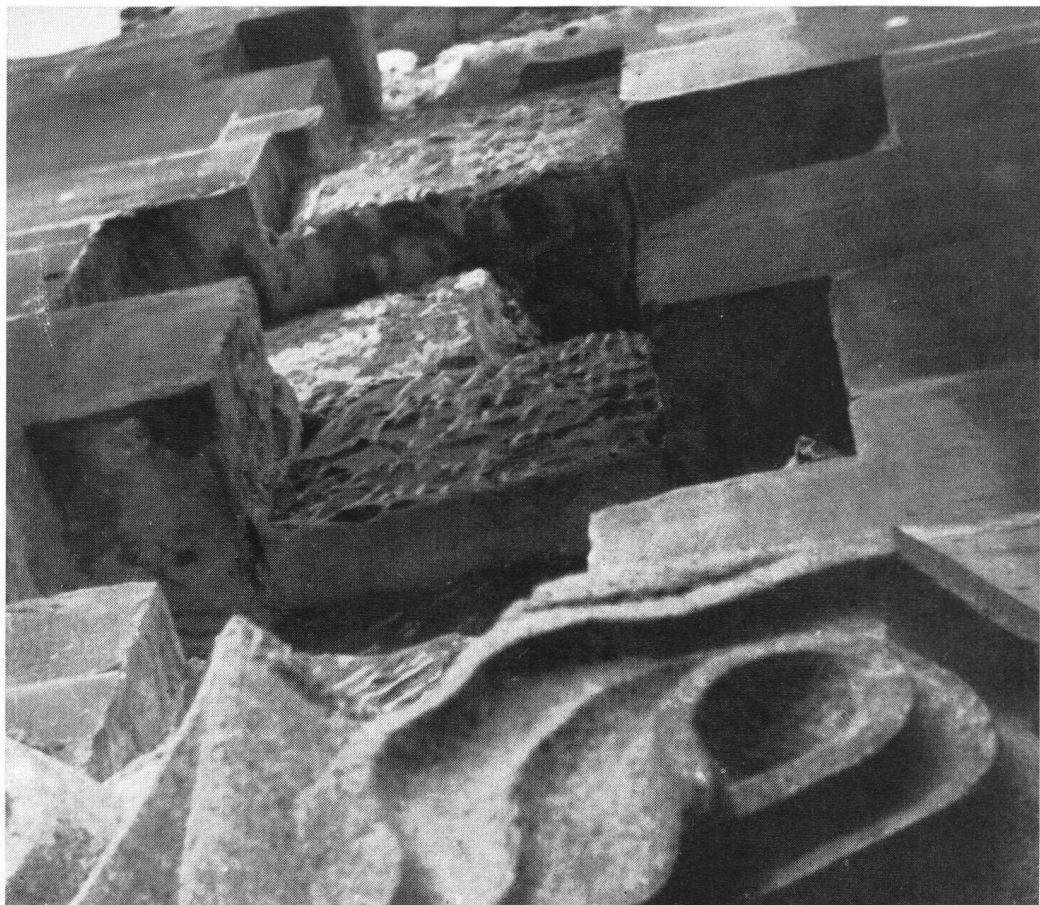
Guimperge et fleurons, coiffant la pointe d'une fenêtre, vont être remplacés par une pierre plus résistante (calcaire coquillier de Molière, près d'Estavayer). Les carreaux et les parpaings à remplacer, déjà enlevés, sont d'une épaisseur considérable.

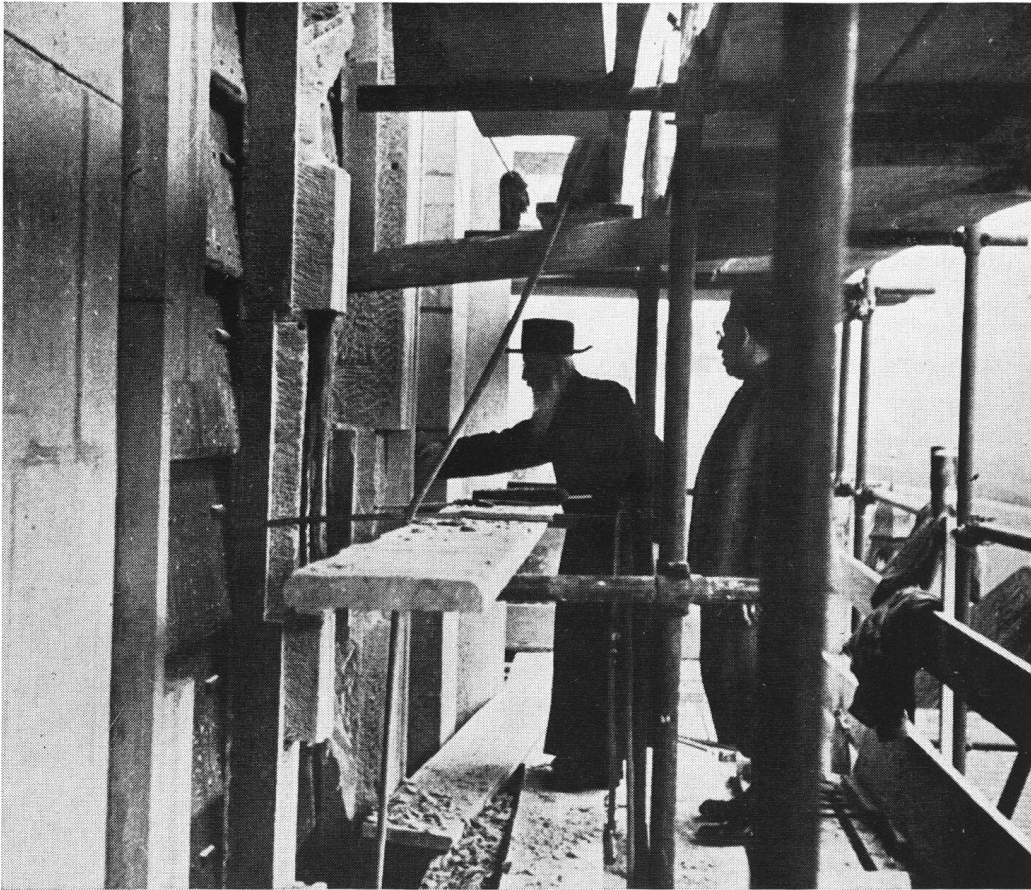
Eglise abbatiale d'Einsiedeln (1719 à 1726), façade ouest. Baie de l'étage supérieur de la tour nord (1949). Les parties atteintes des pans de mur et du pilier central ont été ravallées; elles ont été remplacées par une application de plaques d'épaisseur insuffisante.

La façade d'Einsiedeln est construite selon le système de la coquille à deux valves, c.-à-d. que, entre les deux faces visibles à l'intérieur et à l'extérieur, est logée une masse de pierres irrégulières et souvent très mal assemblées. Les pierres de taille n'ont donc pas l'épaisseur du mur, ce qui est naturellement au détriment de la solidité. Si la pierre de taille est gravement avariée, elle doit être remplacée, surtout lorsqu'il s'agit de moulures, d'encadrements, de pilastres, etc. Si les avaries sont minimales et n'atteignent pas la surface entière de la pierre, on peut se borner à faire du carreadage, c'est-à-dire à insérer des morceaux neufs d'une dimension suffisante. Les pierres de taille avariées de la façade, si elles ont une épaisseur de plus de 12 cm., ne demandent pas à être remplacées entièrement. Il suffit souvent d'en extraire la surface endommagée jusqu'à une certaine profondeur et de remplacer les parties enlevées par des carreaux qui doivent pénétrer au moins de 10 ou 12 cm. Des parpaings doivent bien entendu subsister en nombre suffisant pour assurer la cohésion. Une application de plaques d'épaisseur minimale – c'est ainsi qu'on a malheureusement procédé dans la tour nord d'Einsiedeln – est une mesure risquée, car ces dalles mal liées avec l'appareil irrégulier à l'intérieur du mur peuvent compromettre la solidité de l'ensemble, sans parler de la moindre résistance de ce revêtement aux effets des intempéries. De même, un ravèlement total de la façade doit être évité autant que possible. Il entraîne nécessairement le sacrifice de pierres encore saines, et il fait disparaître la patine qui est la marque de l'âge véritable du monument. La mollasse, chacun le sait, peut se défendre très longtemps contre la

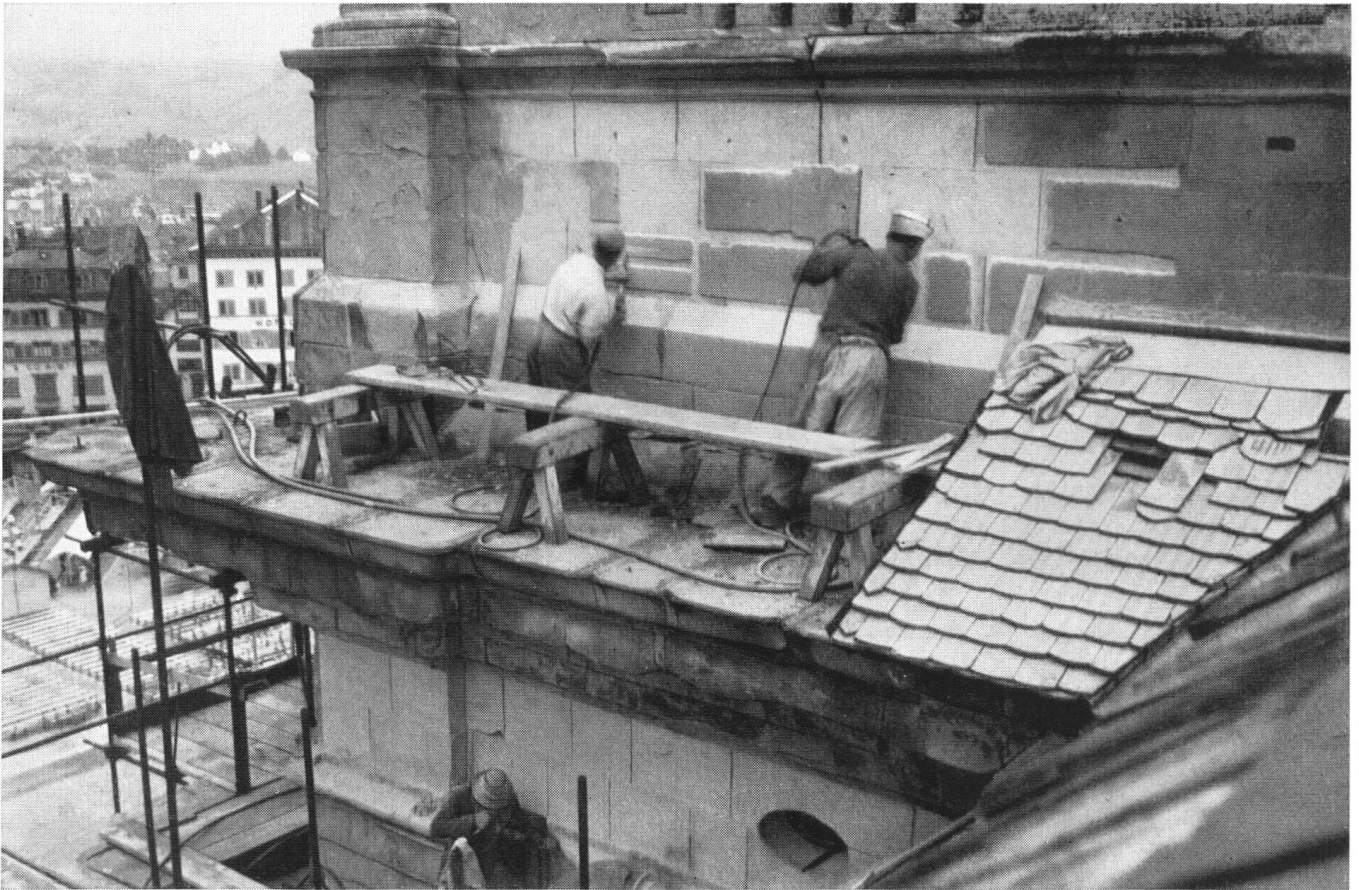
Eglise d'Einsiedeln. Tour du sud. Les parties en pierres de taille, légèrement attaquées et qui commencent à s'écailler en des endroits particulièrement menacés (par exemple, au-dessous de la corniche principale), ainsi que les moulures fort saillantes, quand elles ne doivent pas être remplacées entièrement, sont rabotées de 1 à 2 cm. au moyen du marteau pneumatique. Les pierres saines, conservées grâce à leur patine, seront exposées aux intempéries par le rabotage de cette patine, ce qui a pour effet de hâter la décomposition de l'édifice.

D'autre part, si on rabote les surfaces et bien plus encore si l'on rabote des parties sculptées ou moulurées, on attend fatalement à l'état de choses originel. Même si l'opération ne supprime pas plus de 2 cm. ou de 1½ cm., elle modifie proportions et rapports. La façade prend une apparence plus froide, plus linéaire, et les masses, en particulier les corniches, qui sont les éléments riches en horizontales, s'amincissent ou s'appointissent. Ce résultat fâcheux passera peut-être inaperçu d'abord. Mais, lors de la prochaine restauration, l'altération sera nécessairement encore plus accentuée. C'est pourquoi une saine méthode fait prohiber cette pratique.

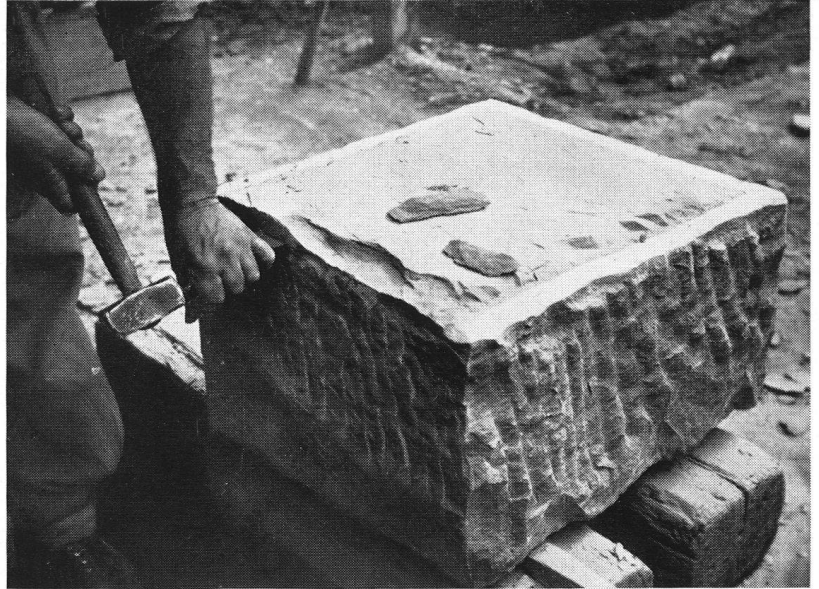
Travail de la pierre selon les règles de l'art: Le maître tailleur de pierre R. Büel dans l'ancien couvent de St-Georges à Stein am Rhein (début du XIVe siècle), actuellement sous l'égide de la Fondation Gottfried Keller.

Appareillage d'un bloc, déjà taillé grossièrement à la carrière: les quatre arêtes d'une face sont bordées au moyen d'un ciseau (en haut); elles sont nivelées et dressées par un ciseau à froid (au milieu); la bosse est bretelée ensuite à l'aide d'un grand marteau ou d'un ciseau pointu (en bas).
