Artikel: Comment définir des règles applicables? : Restaurer le patrimoine moderne
Autor: Baertschi, Pierre
DOI: <https://doi.org/10.5169/seals-176086>

Restaurer le patrimoine moderne

Comment définir des règles applicables ?

Pierre Baertschi, Conservateur cantonal, Genève

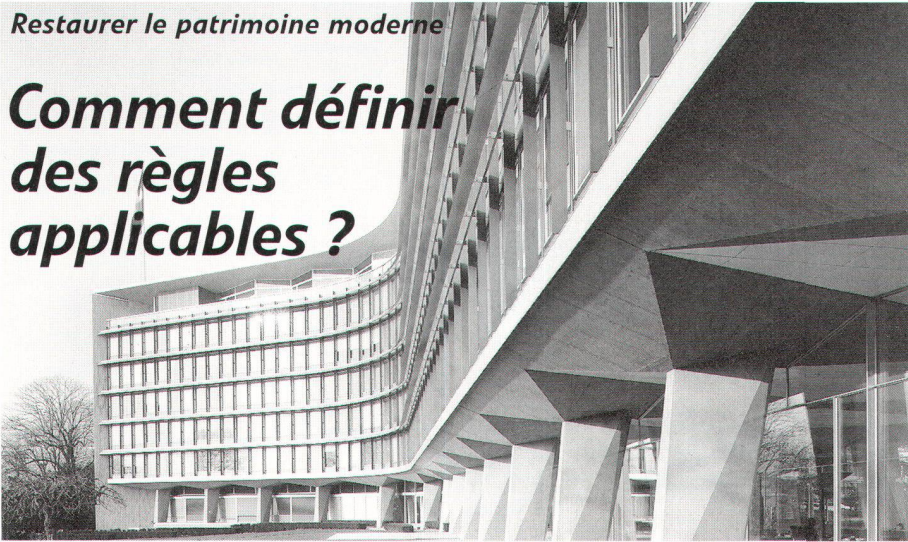
Der 1959-60 von Tschumi & Burckhardt erbaute Hauptsitz der Nestlé in Vevey gehört zu den ersten modernen Bauten der Romandie, die kürzlich renoviert wurden. (Bild R.Gindroz)

Le siège de Nestlé à Vevey qui fut construit en 1959-1960 par Tschumi & Burckhardt fait partie des premiers bâtiments modernes de Romandie ayant récemment fait l'objet d'une rénovation

En Suisse romande, le premier cas significatif de restauration d'un immeuble témoin du patrimoine moderne et posant des problèmes de ce type a été celui de l'immeuble abritant le siège de Nestlé à Vevey. Construit en 1959-1960 par les architectes Jean Tschumi & Burkhardt, cet édifice comportait des éléments de façades industrialisés qui donnaient des signes de fatigue et qui ne répondaient plus aux besoins actuels. Le remplacement de ces éléments fut entrepris avec grand soin sous la conduite du bureau d'architectes Richter et Dal Rocha. Le prix rapporté au m² de la façade (environ 1'600.- Fr./m²) fut bien entendu plus onéreux qu'un remplacement qui aurait été exécuté selon les standards et gammes de productions actuels. Au terme des travaux, l'aspect extérieur de l'édifice demeurait presque inchangé, les dimensions des profils et surfaces vitrées étant quasiment identiques. L'immeuble fut inscrit à l'inventaire par le Service vaudois des monuments historiques.

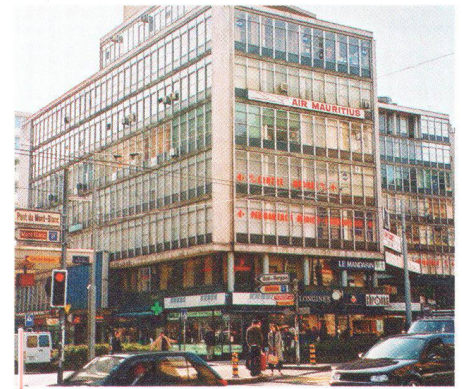
Hauptfassade des 1951-54 entstandenen Mont Blanc-Zentrums von Joseph Saugey. (Bild A. Kern)
La façade principale du centre Mont Blanc réalisée de 1951 à 1954 par Joseph Saugey (photo A. Kern)

Un autre cas analogue est le complexe Mont-Blanc Centre à Genève, qui abrite notamment la salle du cinéma Plaza.

Après diverses étapes jalonnées notamment par la délivrance d'un permis de construire autorisant un remplacement des façades, une demande de classement déposée par la Société d'Art public genevoise et un arrêté de classement pris au cours du mois de mars 2004 - une décision contestée par le propriétaire - l'intervention sur l'enveloppe du bâtiment a finalement consisté en un remplacement des éléments de façades. Le corps principal du complexe a été édifié entre 1951 et 1954 par l'architecte Joseph Saugey. Ces éléments de façades en aluminium et verre développés à l'époque en partenariat avec Alusuisse étaient les premiers de ce type à avoir été construits dans notre pays.
