Artikel: Aufschwung - wie weiter? : Möglichkeiten und Grenzen im Umgang mit
Nachkriegsbauten = L'envol... et après? : Possibilités et limites des
interventions sur les bâtiments de l'après-guerre

Autor: Furrer, Bernhard
DOI: <https://doi.org/10.5169/seals-176267>

Möglichkeiten und Grenzen im Umgang mit Nachkriegsbauten

Aufschwung – wie weiter?

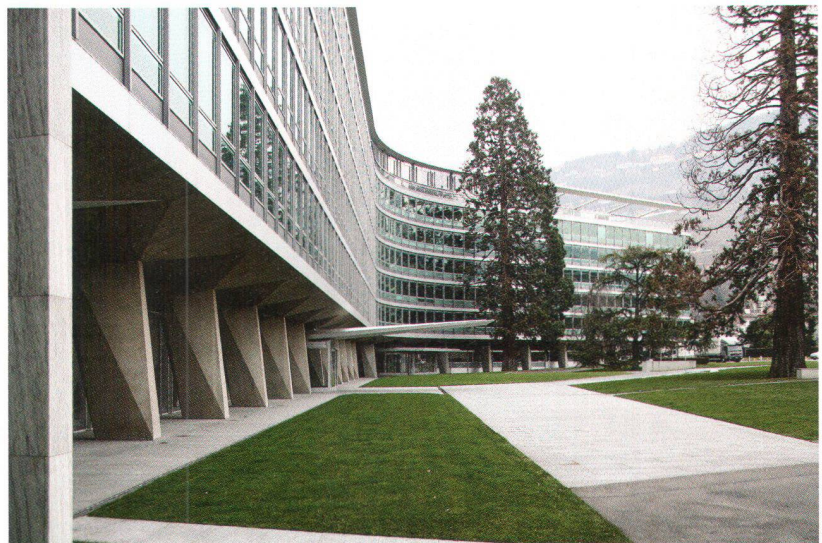
Vevey, Verwaltungsgebäude Nestlé, Arch. Jean Tschumi, 1956–60. Renovation mit Austausch der Fassade und des Innenausbau durch Jacques Richter, Ignacio Dahl Rocha, 1996–2000 (Bernhard Furrer)

kulturellen Bedeutung. So ist der hervorragende Verwaltungsbau der Nestlé in Vevey, erbaut 1956–60 von Jean Tschumi, nahezu vollständig auf den Rohbau reduziert worden. Die Fassaden, die durchaus erhaltungsfähig gewesen wären, wurden abgebrochen und kopierend in den zuvor bestehenden Dimensionen neu gebaut; der Altbestand existiert nicht mehr. Der Innenausbau wurde bis auf wenige Restbestände, namentlich die doppelspiralige Haupttreppe, herausgerissen, und die innovative Haltung und die konstruktiven «Erfindungen» des Architekten sind daher im Innern kaum mehr in Ansätzen spürbar. Die elegante Erscheinung des Gebäudes am See,

seine städtebauliche Geste mit der Bildung von Aussenräumen sind geblieben, gewissermassen als Modell ist der international bedeutende Bau noch vorhanden – als Denkmal in seiner die Entstehungszeit bezeugenden Materialität und mit den Zeichen des Alters ist er indessen verloren.

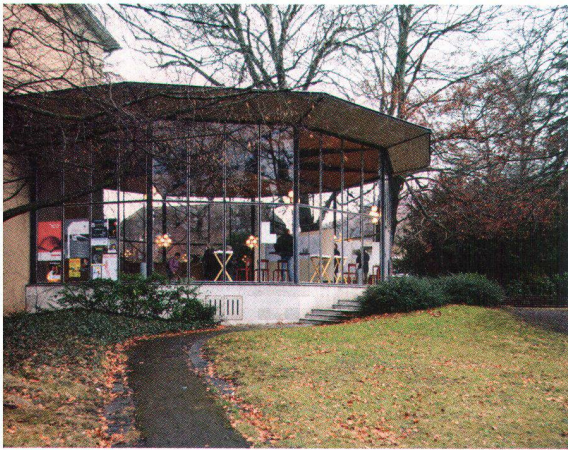
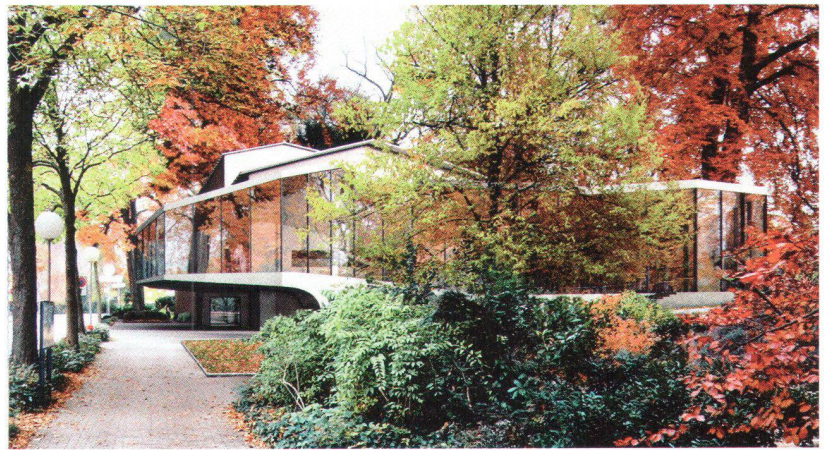
Oben, klein: Luzern, Zentral- und Hochschulbibliothek. Arch. Otto Dreyer, 1949–52, Ing. Rudolf Dick. Wettbewerbsprojekt mit vollständiger Auskernung (Neubauteil in roter Farbe), Arch. Lussi+Halter (Wettbewerbspublikation)

Oben, gross: Luzern, Zentral- und Hochschulbibliothek. Arch. Otto Dreyer, 1949–52, Ing. Rudolf Dick (Wettbewerbsausschreibung)

Rechts, gross: Bironico, Magazzini USEGO. Arch. Rino Tami, 1950 (Bernhard Furrer)

Rechts, klein: Bironico, Magazzini USEGO. Abbruch 2004 (Reto A. Marca)

Wer nun meint, das gewissermassen umgekehrte Verfahren, das Auskernern von Baudenkmalern, ihre Reduktion auf die äussere Erscheinung, den schönen Schein, gehöre der Vergangenheit an, der irrt. Selbst bei einem allseits anerkannten Denkmal wie der Zentralbibliothek Luzern, erbaut 1949–52 von Architekt Otto Dreyer, wird für das Büchermagazin ein Projekt verfolgt, das die gesamte innere Struktur ausbricht und einzig die Fassaden mit kleineren Modifikationen erhält. Dies ist umso erstaunlicher und auch ärgerlicher, als das eigentlich Bahnbrechende des Baus nicht in der respektablen, jedoch vergleichsweise einfach konzipierten Fassade zu sehen ist, sondern in der innovativen Konstruktion des Bauinge-

nieurs Rudolf Dick, der sein «gebautes Büchergestell» trotz der hohen Nutzlast als unglaublich leichte Struktur mit bloss 7 cm starken Betonböden entwickelt hat: eine Meisterleistung. Diese soll nun abgebrochen werden, obwohl es die vorgesehene Umnutzung unter Inkaufnahme kleiner Einschränkungen erlaubt hätte, sie in grossen Teilen zu erhalten.

Noch einschneidender sind die Fälle, in denen wichtige Bauzeugen vollständig abgebrochen werden, besonders schmerzlich dann, wenn es sich beim Werk eines bedeutenden Architekten um einen Schlüsselbau handelt. Ohne Übertreibung ist Rino Tami als der bedeutendste Tessiner Architekt der Nachkriegszeit zu bezeichnen. Die 1950 erbauten Magazzini USEGO in Bironico, auf der Südseite des Monte Ceneri, gehörten zum Kernbestand von Tamis Schaffen. Mit ihren differenzierten Materialien zeigten sie die konstruktiven und architektonischen Mittel nach dem Krieg auf höchstem Niveau und waren für jene Zeit ein Leitbau. In die Hände der Immobilienspekulation geraten, wurde das Baudenkmal 2004 abgebrochen. Die kantonalen Stellen waren nicht willens, den Bau zu retten. Das Terrain ist bis heute nicht überbaut.

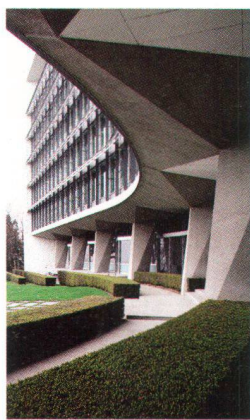
Vevey, bâtiment administratif Nestlé, arch. Jean Tschumi, 1956-1960. Rénovation avec remplacement de la façade et des intérieurs par Jacques Richter, Ignacio Dahl Rocha, 1996-2000 (Bernhard Furrer)

Des bijoux de l'architecture sont transformés tous azimuts. On les traite comme des pneus de voiture : on ne garde que la structure portante et on remplace tout ce qui se voit, toutes les surfaces. S'il est sans doute écologiquement judicieux de rechanger les pneus de voiture, un tel traitement sur un bâtiment revient à détruire son authenticité. Cette substance originale représente bien davantage qu'un vernis, c'est ce qui fait d'un bâtiment un témoin culturel. Le remarquable bâtiment administratif construit de 1956 à 1960 par Jean Tschumi à Vevey pour abriter le siège de Nestlé a été complètement transformé. La façade qu'il aurait été possible de préserver a été démolie et remplacée par une copie, vue de l'extérieur de même dimension que le modèle. La substance originale est perdue à jamais. A quelques exceptions près, notamment l'escalier principal hélicoïdal, l'intérieur a été changé : on ne peut pour ainsi dire plus retrouver l'ingéniosité de l'architecte, sa recherche des finitions et du détail. L'élégante silhouette du bâtiment des bords du Léman, sa forme en Y et son parc demeurent. Dans un certain sens, le bâtiment a gardé sa prestance internationale – néanmoins, il a perdu son authenticité et ne peut être qualifié de témoin de l'architecture de son époque.

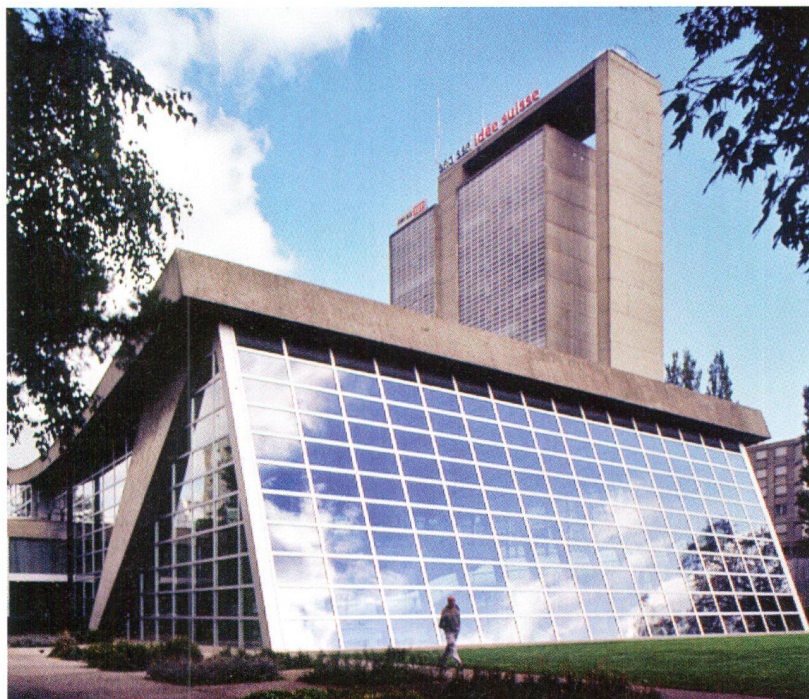
Bienne, Palais des Congrès.
Arch. Max Schlup, 1961-1966.
Restauration soignée par
l'architecte Rolf Mühlethaler
(Rolf A. Stähli)
