Zeitschrift: Hochparterre : Zeitschrift für Architektur und Design
Herausgeber: Hochparterre
Band: 17 (2004)
Heft: [16]: Flughafenkopf

Artikel: Bauprozess : Bilder einer Baustelle
Autor: Loderer, Benedikt
DOI: <https://doi.org/10.5169/seals-122520>

Bilder einer Baustelle

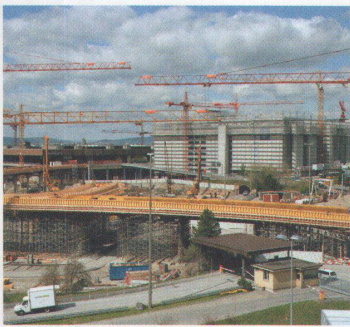
5. April 2001

Das gelbe Schalungsband für eine Hochstrasse ist im Bau. Sie fasst mit einem grossen Bogen den Bauplatz ein. Der neue landseitige Verkehrsanschluss kündigt sich an. Die Grösse der Baustelle wird spürbar: Auf dem Bild sieht man sieben Kräne.

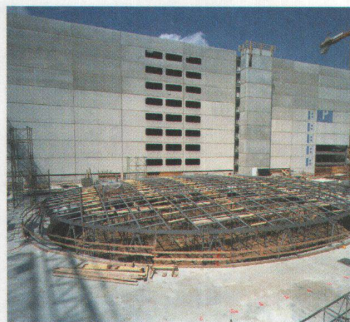
19. Juli 2002

Die flache Metallkonstruktion der Kuppel wird montiert. Filigrane Stützen tragen den umlaufenden Ring, die rechtwinklig sich kreuzenden Stege sind sichtbar. Die Kuppel ist ein von der Decke abgehobenes Element, was im Konstruktionswechsel deutlich wird.

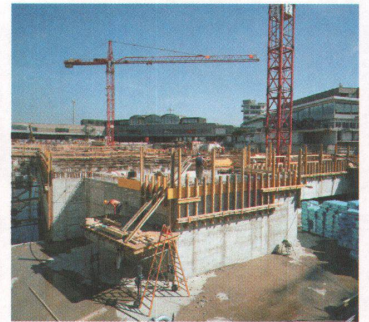
3. September 2001

Die aufgehenden Wände der Einreisehalle sind betoniert. Jetzt werden die Schalungen für die Decke vorbereitet. Der ganze Bauplatz liegt im ehemaligen Riedland, der Grundwasserspiegel liegt knapp unter der Oberfläche. Er musste abgesenkt werden.

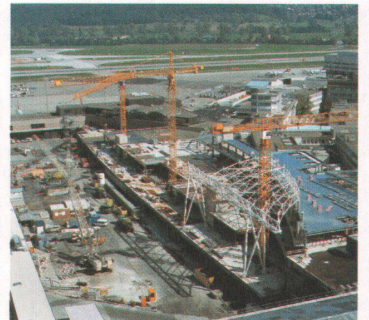
14. September 2002

Die schrittweise Montage der Stahlkonstruktion ist im Gang. Der Zusammenbau der Elemente geschieht zuerst durch Schraubenverbindungen. Das kraftschlüssige Verschweissen erfolgt erst nach dem Justieren in zwanzig Metern Höhe.

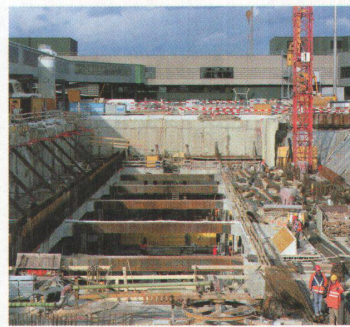
5. Februar 2001

Die Wände und Deckenstreben der SkyMetro sind betoniert, ebenso die Bodenplatte der Einreishalle. Auf Stützen ist die unterdessen errichtete, provisorische Passerelle für die Transitpassagiere links im Bild sichtbar. Sie ist die Barriere zwischen Flug- und Bauplatz.

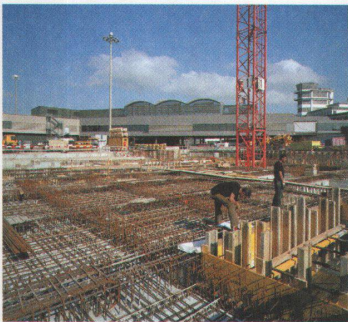
10. Oktober 2001

Die Decke auf der Ebene Tarmac, sprich Flugfeld, ist eingeschalt und bald zum Betonieren bereit. Im Hintergrund steht der Tower von 1953. Er stand am Rand des Flugfelds. Der Flughafen ist unterdessen luftseitig so weit hinaus gewachsen, dass er «verlandet ist».

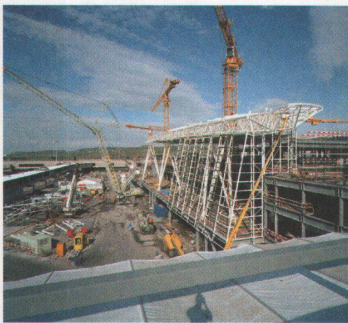
16. Oktober 2002

Vor der Montage der im Werk vorgefertigten Stahlelemente für die Fassaden wurden alle Auflagerpunkte vermessen. Es zeigte sich, dass die Dachkonstruktion so genau hergestellt war, dass die errechnete Toleranz von 30 mm für die Abweichungen ausreichte.

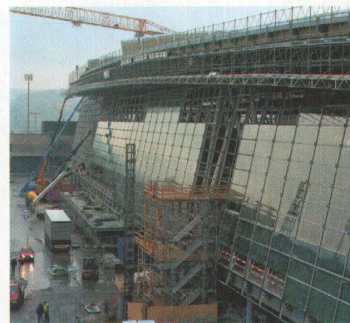
16. Januar 2003

Die geometrische Figur der Glasfassade ist ein Kegelausschnitt. Daraus ergeben sich trapezoidförmige Scheiben. Die Abweichung vom Rechteck beträgt maximal 5 mm, was erlaubte, die Scheiben rechtwinklig auszuführen. Das heisst: Design to cost.

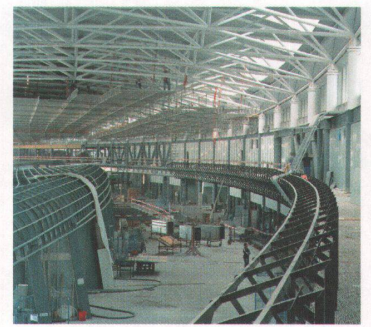
1. Oktober 2003

Hinter der galerieartigen Brüstung, die den Raumabschluss bildet, befindet sich ein Kanal für Beleuchtung, Akustik und alle Medien. Den Verlauf der künftigen Kanalabdeckung zeigt das bereits montierte Muster. Unter der Decke hängen Montagegerüste.

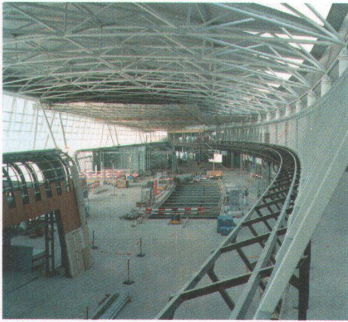
5. November 2003

Die Tragholme für die Kanalabdeckung und die Unterkonstruktion des «Bulkhead» sind montiert, die hölzerne Haut der Verkaufsinself wächst. Mitten im Raum steht ein Handwerker. Mit dem Menschen als Massstab wird plötzlich klar, wie riesig die Halle ist.

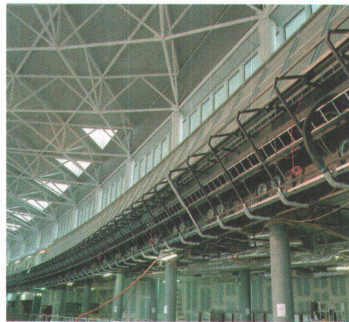
12. Januar 2004

Der Blick in die fertige Decke zeigt die dreieckigen Dachfenster, die sich in das Stabwerk des Fachwerks einfügen. Darunter das durchgehende Fensterband, das den Schwung der Kurve unterstreicht. Die Raumkante ist voller Technik; die Lüftungsdüsen sieht man.
