Zeitschrift: Hochparterre : Zeitschrift für Architektur und Design
Herausgeber: Hochparterre
Band: 17 (2004)
Heft: [16]: Flughafenkopf

Artikel: Bauprozess : Bilder einer Baustelle
Autor: Loderer, Benedikt
DOI: <https://doi.org/10.5169/seals-122520>

Bilder einer Baustelle

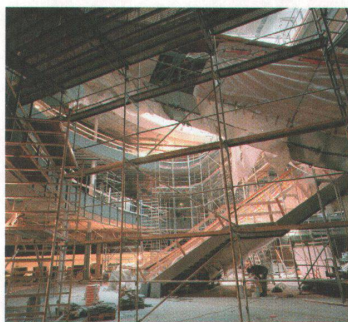
6. Dezember 2002

Bevor der Rohbau fertig war, hat der Innenausbau schon begonnen. Der Fotograf steht im Bahnhofcheck-in und blickt nach oben. Die Rolltreppen sind bereits eingebaut. Ausbau ist vor allem Montagearbeit, für die Kuppel zum Beispiel benötigte man ein Leegerüst.

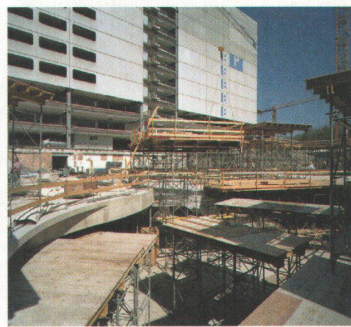
2. April 2002

Die Decke über der Ebene E 0 ist betoniert. Man sieht die Kante des nierenförmigen, unteren Deckendurchbruchs. Der Blick in die Tiefe trifft auf den Boden des Bahnhofcheck-ins. Im Hintergrund das aufgestockte Parkhaus 2. Alt- und Neubau greifen ineinander.

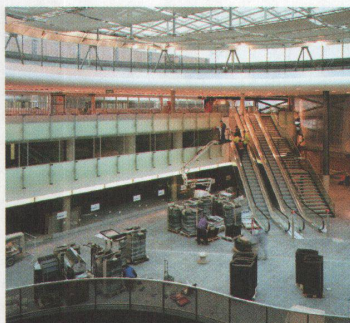
6. März 2003

Die letzten Verkleidungen und Gläser werden montiert und die Putzkolonnen haben ihre Arbeit aufgenommen. Eine Besonderheit hat mitgeholfen: die Edelstahlgewebe unter der Kuppel sind nicht nur Blendschutz, sondern auch begehbare Wartungsbühne.

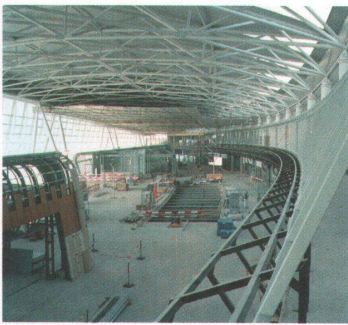
5. November 2003

Die Tragholme für die Kanalabdeckung und die Unterkonstruktion des «Bulkhead» sind montiert, die hölzerne Haut der Verkaufsinself wächst. Mitten im Raum steht ein Handwerker. Mit dem Menschen als Massstab wird plötzlich klar, wie riesig die Halle ist.

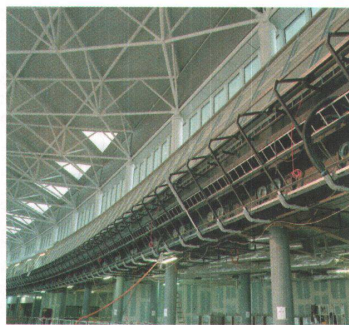
12. Januar 2004

Der Blick in die fertige Decke zeigt die dreieckigen Dachfenster, die sich in das Stabwerk des Fachwerks einfügen. Darunter das durchgehende Fensterband, das den Schwung der Kurve unterstreicht. Die Raumkante ist voller Technik; die Lüftungsdüsen sieht man.
