Zeitschrift: Hochparterre : Zeitschrift für Architektur und Design
Herausgeber: Hochparterre
Band: 17 (2004)
Heft: [16]: Flughafenkopf

Artikel: Bauprozess : Bilder einer Baustelle
Autor: Loderer, Benedikt
DOI: <https://doi.org/10.5169/seals-122520>

Bilder einer Baustelle

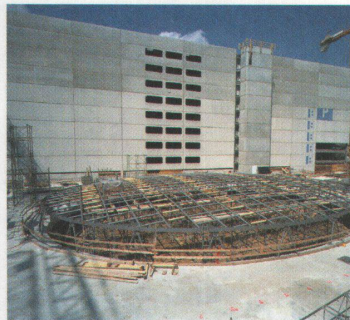
19. Juli 2002

Die flache Metallkonstruktion der Kuppel wird montiert. Filigrane Stützen tragen den umlaufenden Ring, die rechtwinklig sich kreuzenden Stege sind sichtbar. Die Kuppel ist ein von der Decke abgehobenes Element, was im Konstruktionswechsel deutlich wird.

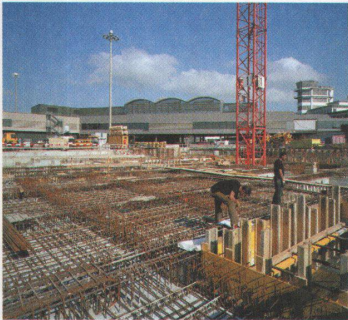
10. Oktober 2001

Die Decke auf der Ebene Tarmac, sprich Flugfeld, ist eingeschalt und bald zum Betonieren bereit. Im Hintergrund steht der Tower von 1953. Er stand am Rand des Flugfelds. Der Flughafen ist unterdessen luftseitig so weit hinaus gewachsen, dass er «verlandet ist».

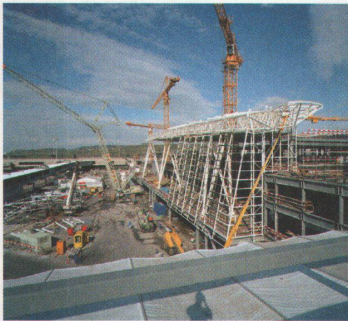
16. Oktober 2002

Vor der Montage der im Werk vorgefertigten Stahlelemente für die Fassaden wurden alle Auflagerpunkte vermessen. Es zeigte sich, dass die Dachkonstruktion so genau hergestellt war, dass die errechnete Toleranz von 30 mm für die Abweichungen ausreichte.

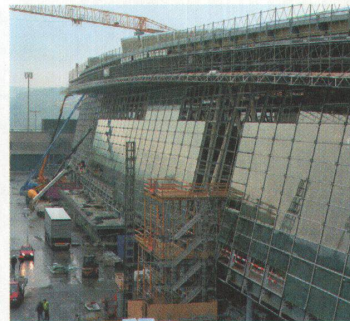
16. Januar 2003

Die geometrische Figur der Glasfassade ist ein Kegelausschnitt. Daraus ergeben sich trapezoidförmige Scheiben. Die Abweichung vom Rechteck beträgt maximal 5 mm, was erlaubte, die Scheiben rechtwinklig auszuführen. Das heisst: Design to cost.
