Artikel: Statt Glanz viel Gloria : Restaurierung Kathedrale Chur
Autor: Hasche, Katja
DOI: <https://doi.org/10.5169/seals-123437>

Statt Glanz viel Gloria

Konservierung und Restaurierung
Kathedrale Sta. Mariae Himmelfahrt
Chur, 2007

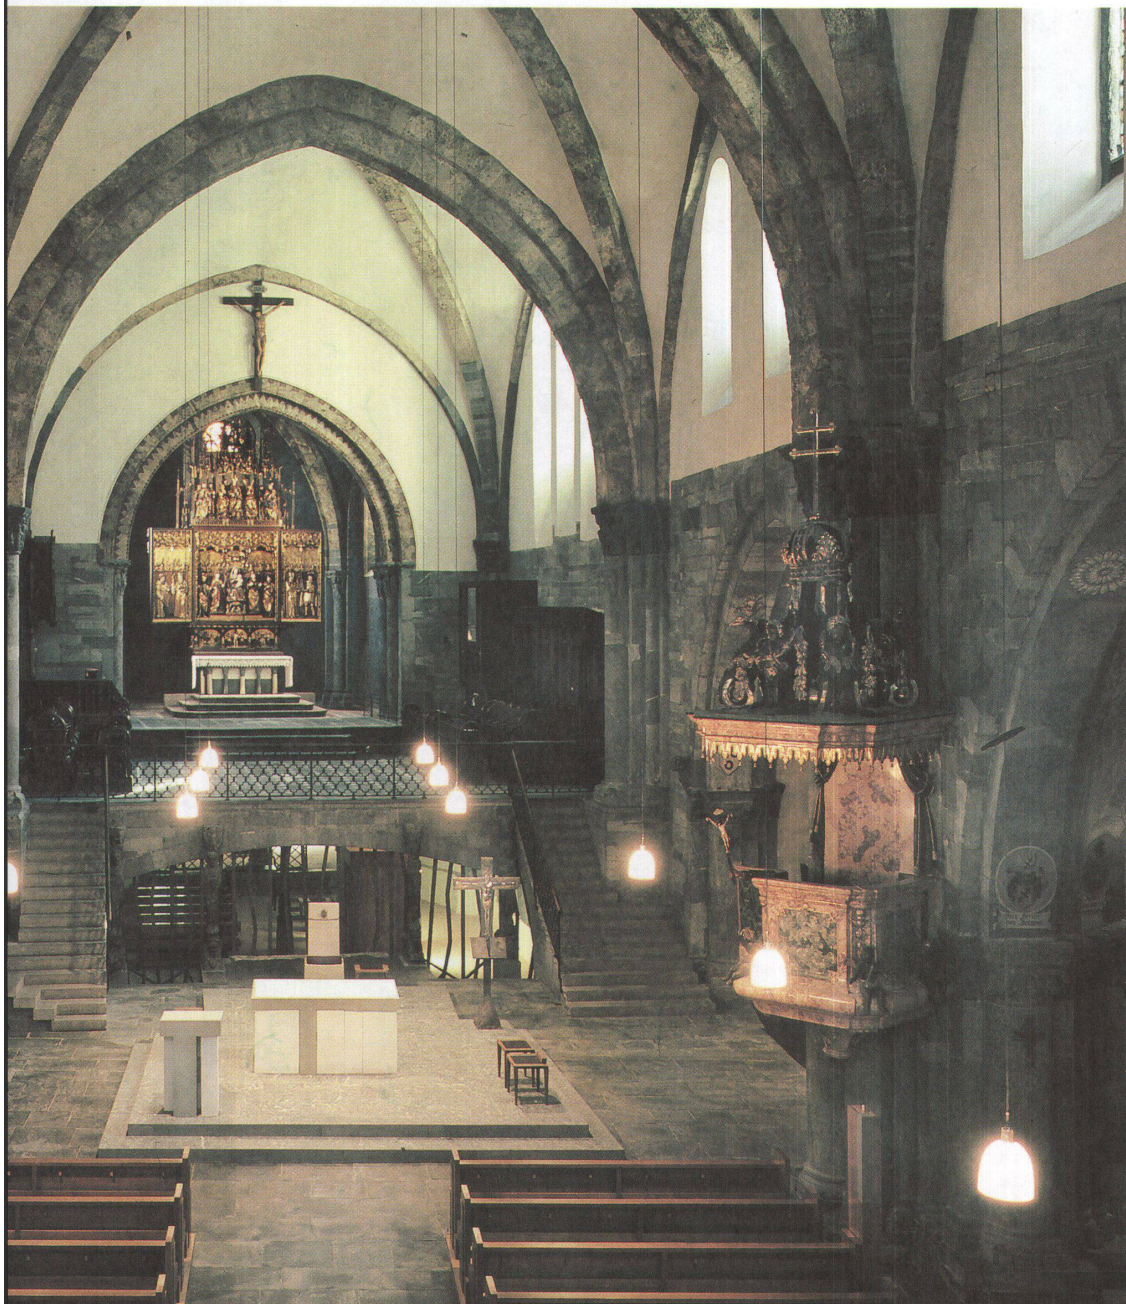
Erst auf den zweiten Blick nimmt man die Restaurierung wahr: Die Geschichte bleibt sichtbar. Im Zentrum der neue Altarbereich.

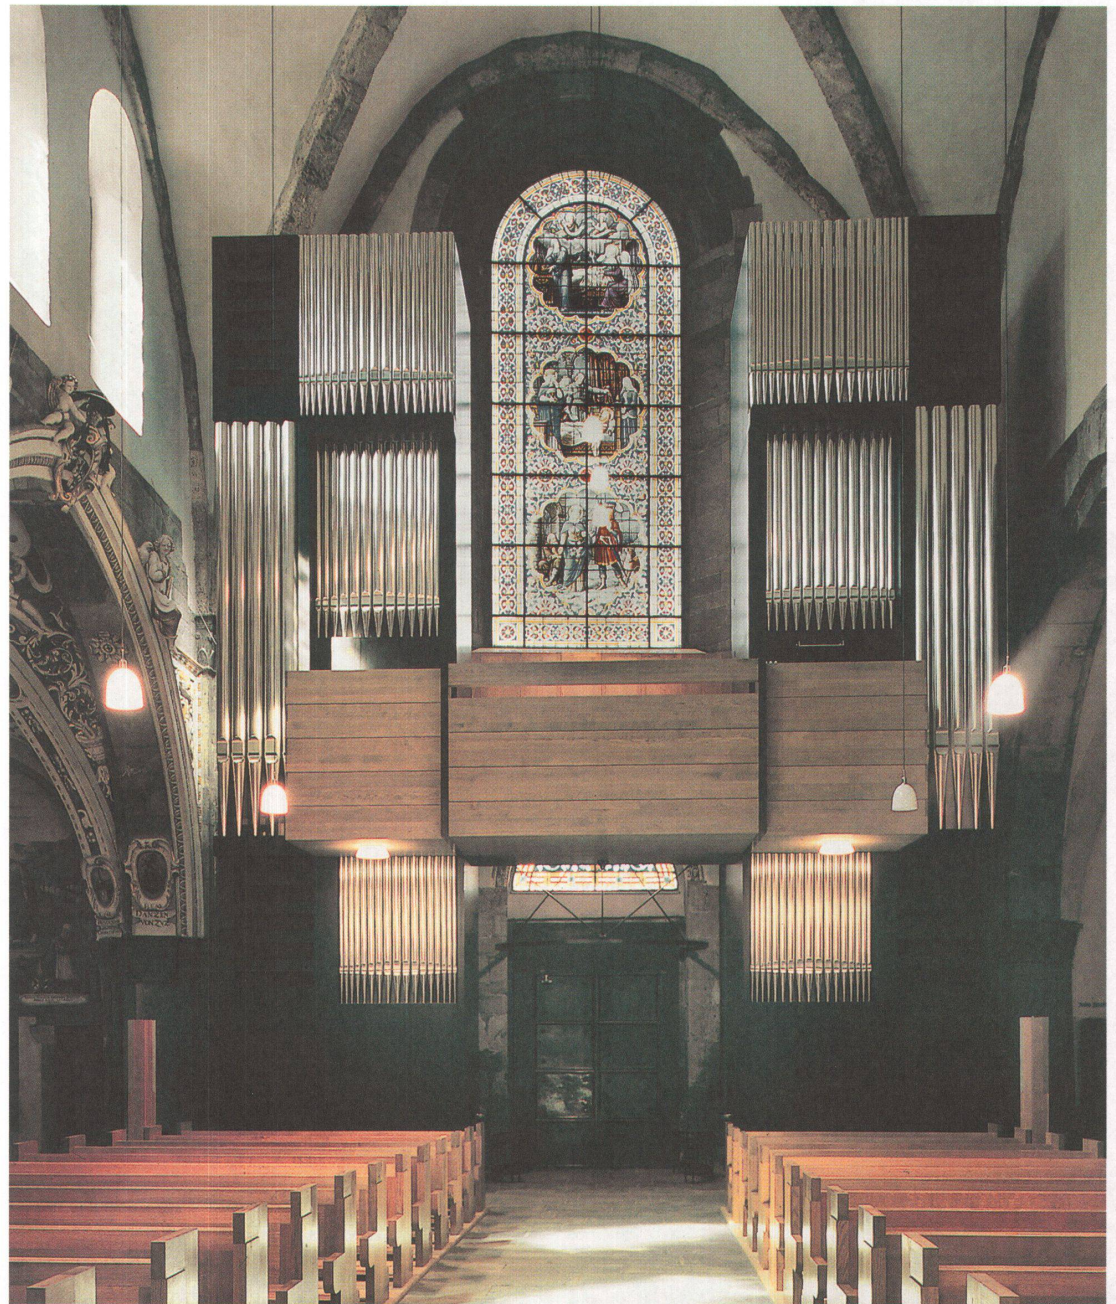
2 **Normalerweise steht die Orgel auf der Empore, hier hängt die Empore an der Orgel. Neu sind auch die Kirchenbänke.**

Auch beim Neubau der Orgel fand Signorelli eine unkonventionelle Lösung: Er baute sie vertikal statt horizontal auf. So konnte er einerseits das Glasfenster in der Mitte der Empore freihalten und andererseits dem Kirchenchor auf der Empore genügend Platz bieten. Während üblicherweise die Empore die Orgel trägt, ist es in Chur umgekehrt: Hier wird die Empore getragen. Sie steht auf zwei elfeinhalb Meter hohen Pfeifentürmen, die rechts und links des Haupteingangs auf dem Kirchenboden stehen.
