**Artikel:** Hase in Gold : Spuren hinterlassen : Kartause Valsainte  
**Autor:** Hornung, René  
**DOI:** <https://doi.org/10.5169/seals-123602>

# HASE IN GOLD...

# ...SPUREN HINTERLASSEN

### CHARTREUSE DE LA VALSAINTE, 2005–2008

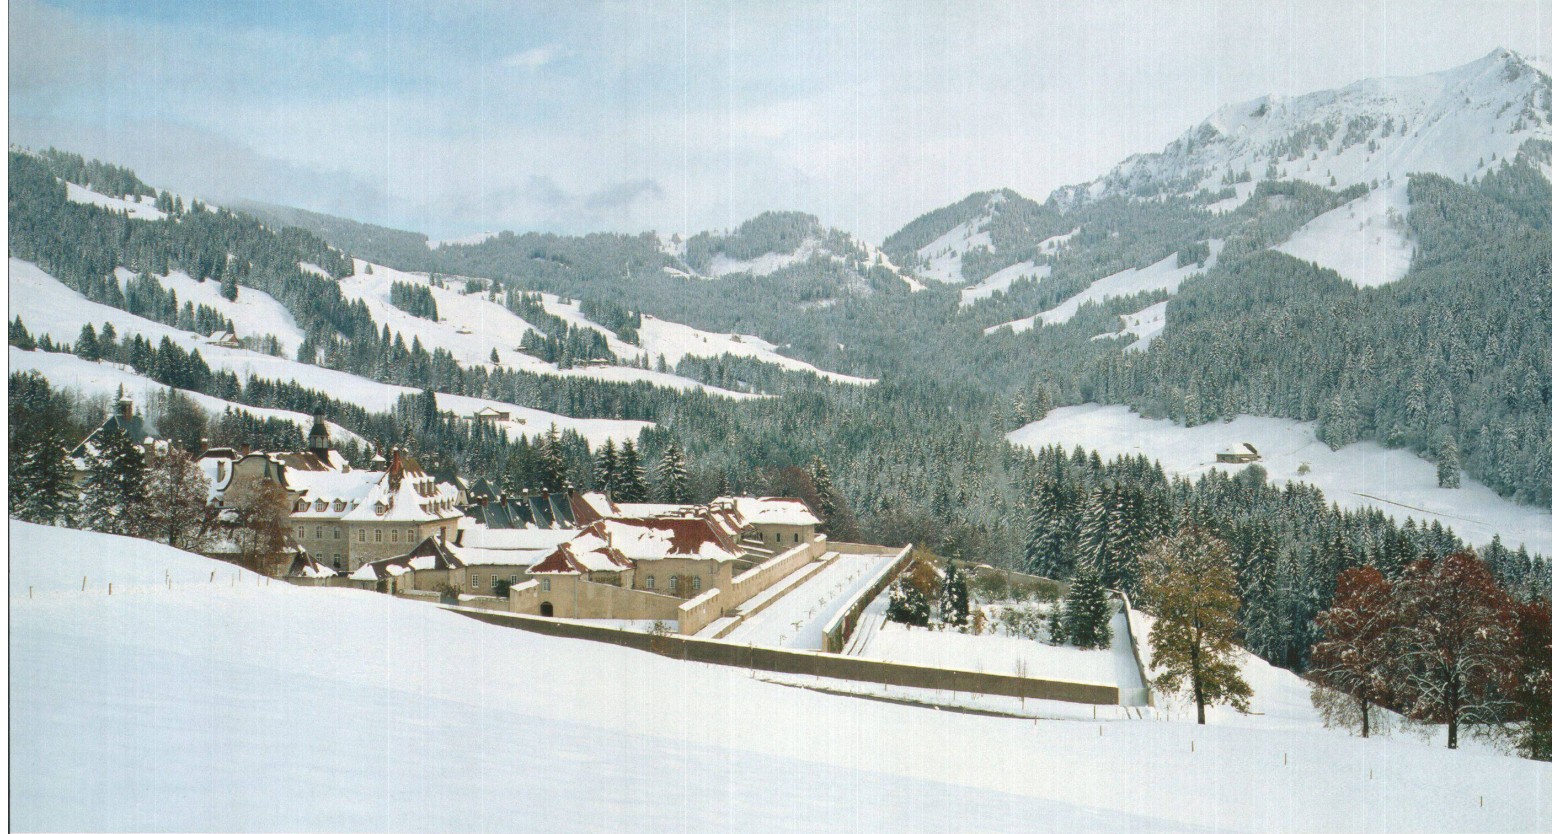
<Chartreuse de la Valsainte: Die Abbrüche schaffen das neue Parterre. Im Hintergrund die neue Umfassungsmauer.

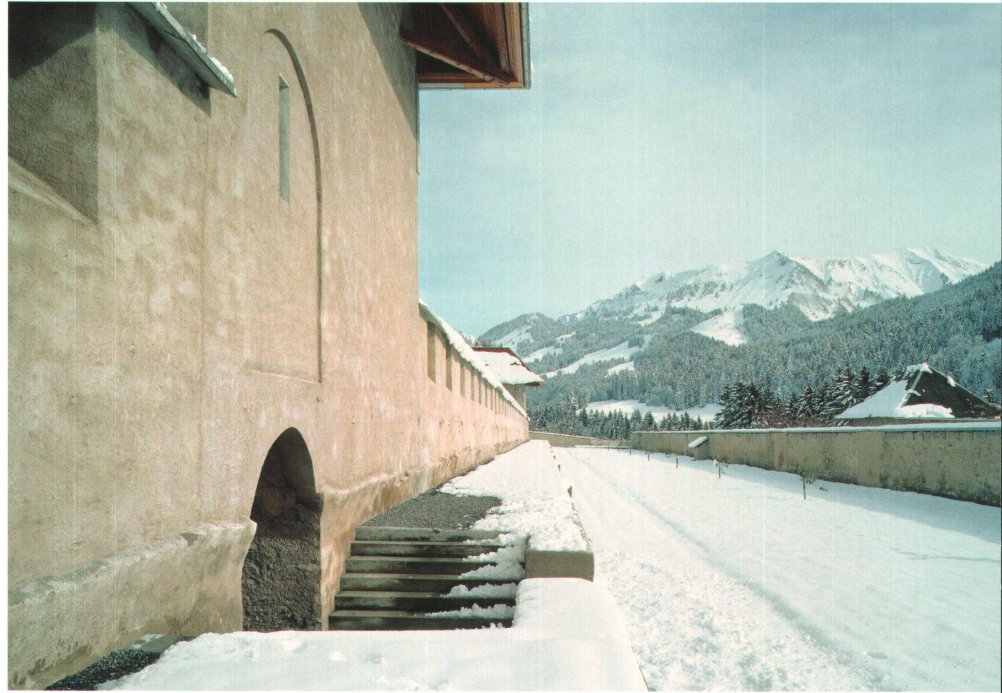
▽ Die deutlichste Spur des Abbruchs: Der neue Mauerabsatz war die Baupiste. Jetzt ist er beküest.

**ZEICHEN SETZEN** Die deutlichsten Spuren sind ein dem früheren Verbindungsgang folgender Mauerabsatz. Er war die Baupiste für die Abbruchfahrzeuge. Jetzt ist er beküest und durch schlichte, in regelmässigen Abständen gesetzte Wasserspeier entwässert. Die zweite markante Spur setzt die schnurgerade Reihe der Apfelbäume, die im Zentrum der ehemaligen Gärten stehen, die zu jeder Klausen gehörten. Sie hinterlassen ein Lebenszeichen der verschwundenen Anlagen, stehen nun aber in einer Mähwiese. Eine gärtnerische Lösung stand für die Klosterbrüder nicht zur Debatte. Mit ihren bestehenden Gärten haben sie schon mehr als genug zu tun.
